PSC 2009

Piano Strutturale Comunale Associato

■ QUADRO CONOSCITIVO - ALLEGATO 2

Schede di verifica di interferenza tra dissesto ed elementi a rischio nelle Unità Idromorfologiche Elementari a rischio R1, R2, R3 ed R4

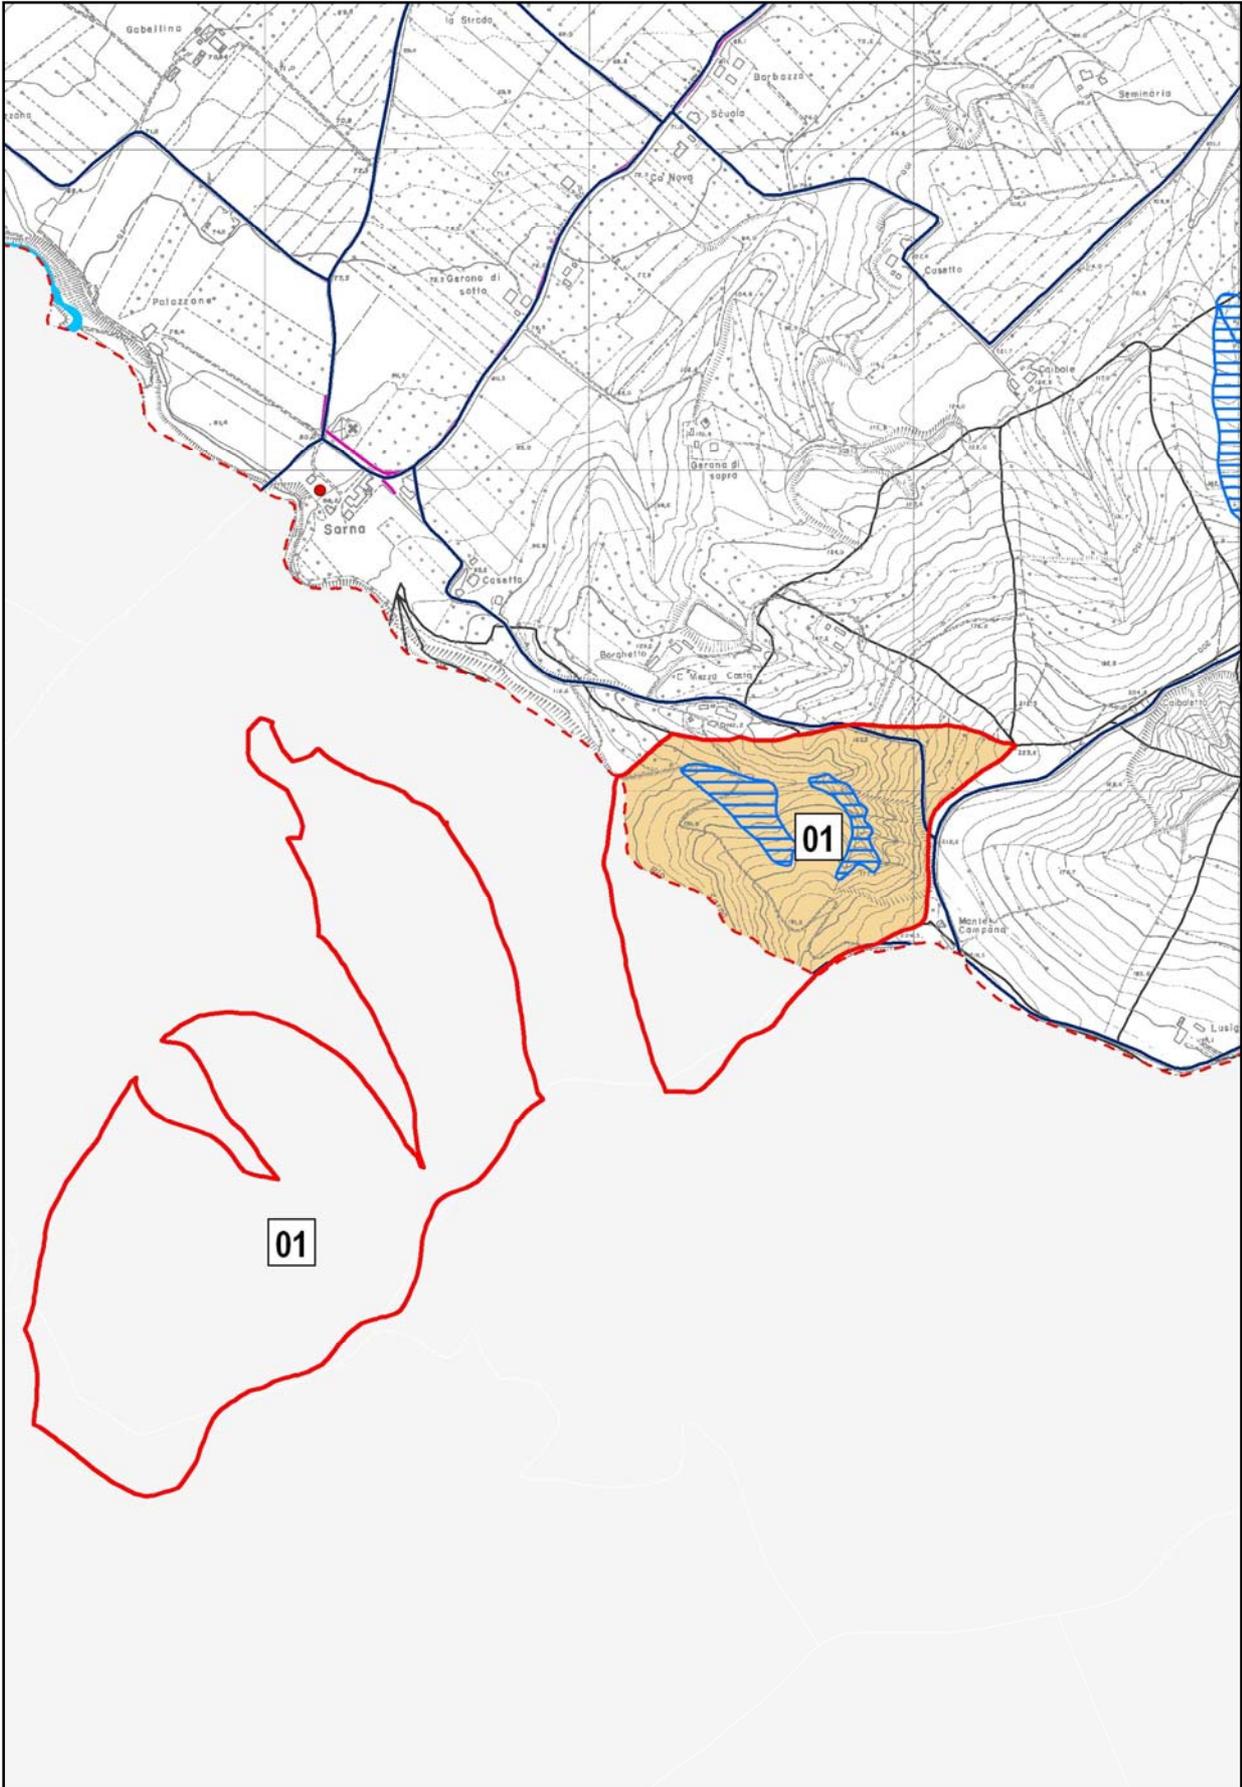
01	MONTE CARLA/SARNA (vedi anche Brisighella)
U.I.E.	- 2569, 2571, 2625, 2640
Tipo frana	- colamento (Brisighella - una decina di elementi / Faenza - un paio di elementi)
Stato di attività	- frana attiva - frana quiescente
Erosione idrica	- calanco - erosione incanalata
Elementi a rischio	- strade comunali - alveo del rio Sarna - beni architettonici minori (Brisighella)
Danno atteso	- invasione/distruzione parziale strada (Brisighella - per alcune centinaia di metri / Faenza - per alcune decine di metri)
Priorità di intervento	3
Interventi:	VE, VR, RI, MS, OC, DS

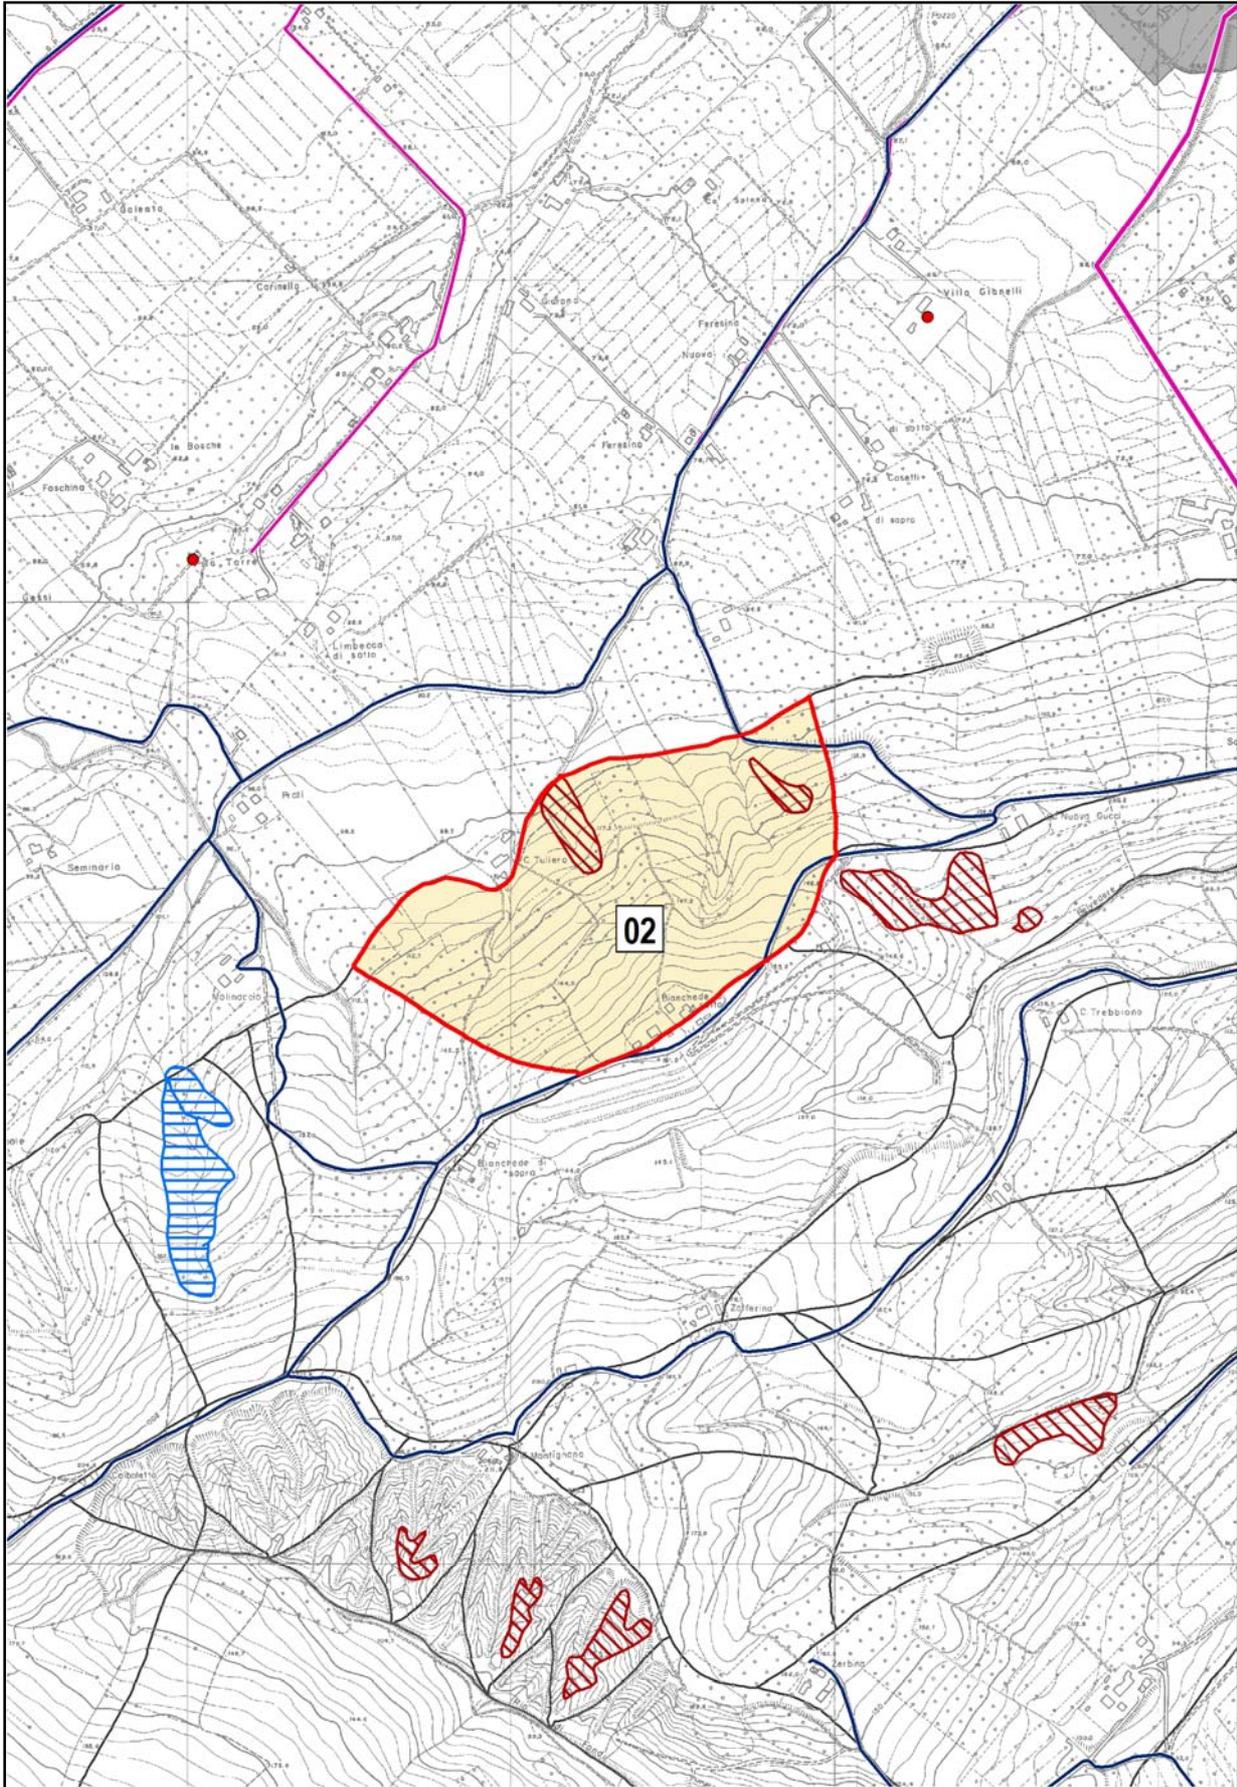
02	BIANCHEDE
U.I.E.	- 2427
Tipo frana	- scorrimento traslazionale/colamento
Stato di attività	- frana quiescente/attiva
Erosione idrica	- erosione incanalata
Elementi a rischio	- strade comunali - alveo del rio - acquedotto
Danno atteso	- invasione parziale strada (per alcune decine di metri)
Priorità di intervento	3
Interventi:	VE, VR, RI, MS, OC, DS

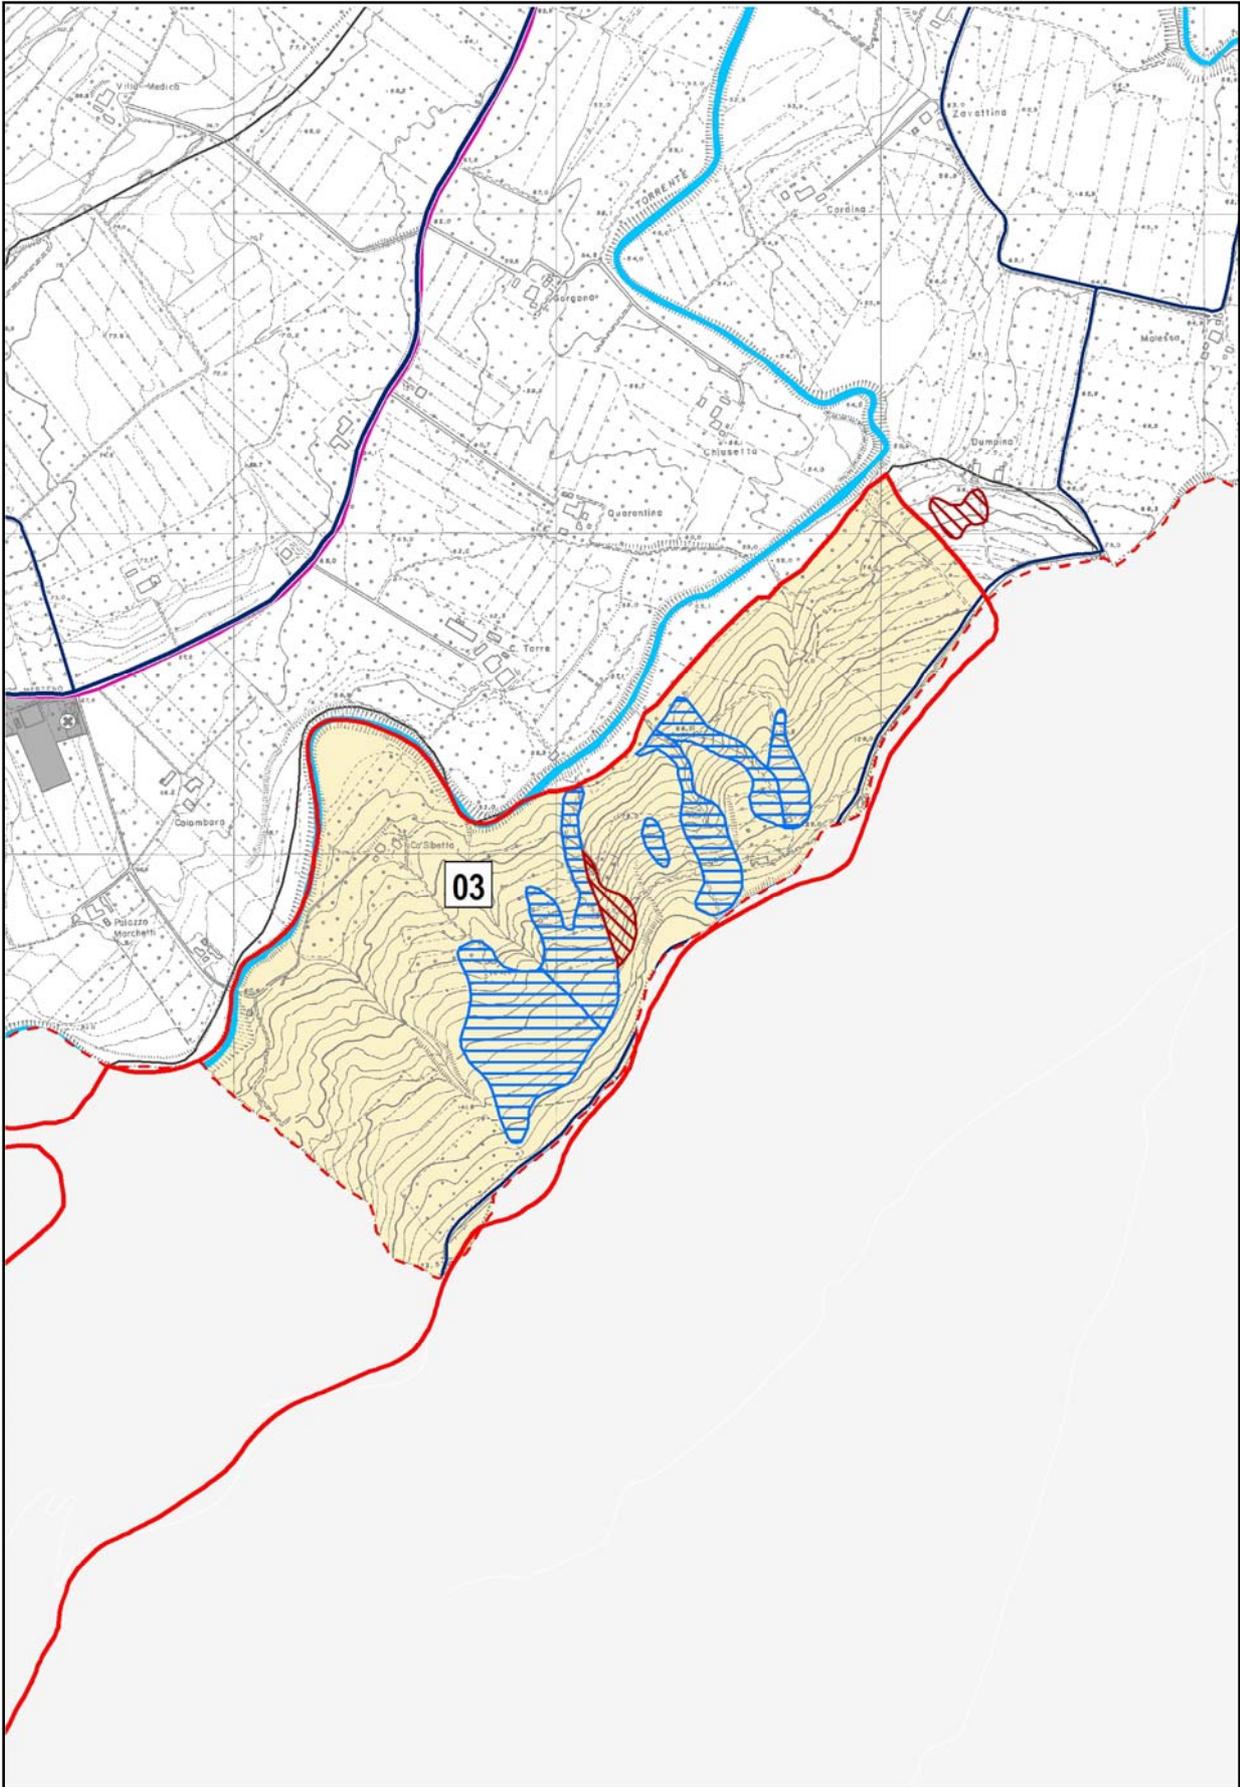
03	CA' SIBETTA (vedi anche Brisighella)
U.I.E.	- 2635
Tipo frana	- Scorrimento traslazionale/colamento (almeno sette elementi distinti)
Stato di attività	- frana quiescente/attiva
Erosione idrica	- calanco - erosione incanalata
Elementi a rischio	- strada comunale - alveo del torrente Marzeno - acquedotto
Danno atteso	- distruzione parziale strada (per varie decine di metri) - occlusione parziale alveo Marzeno
Priorità di intervento	2
Interventi:	VE, VR, RI, MS, OC, DS, DF, CV

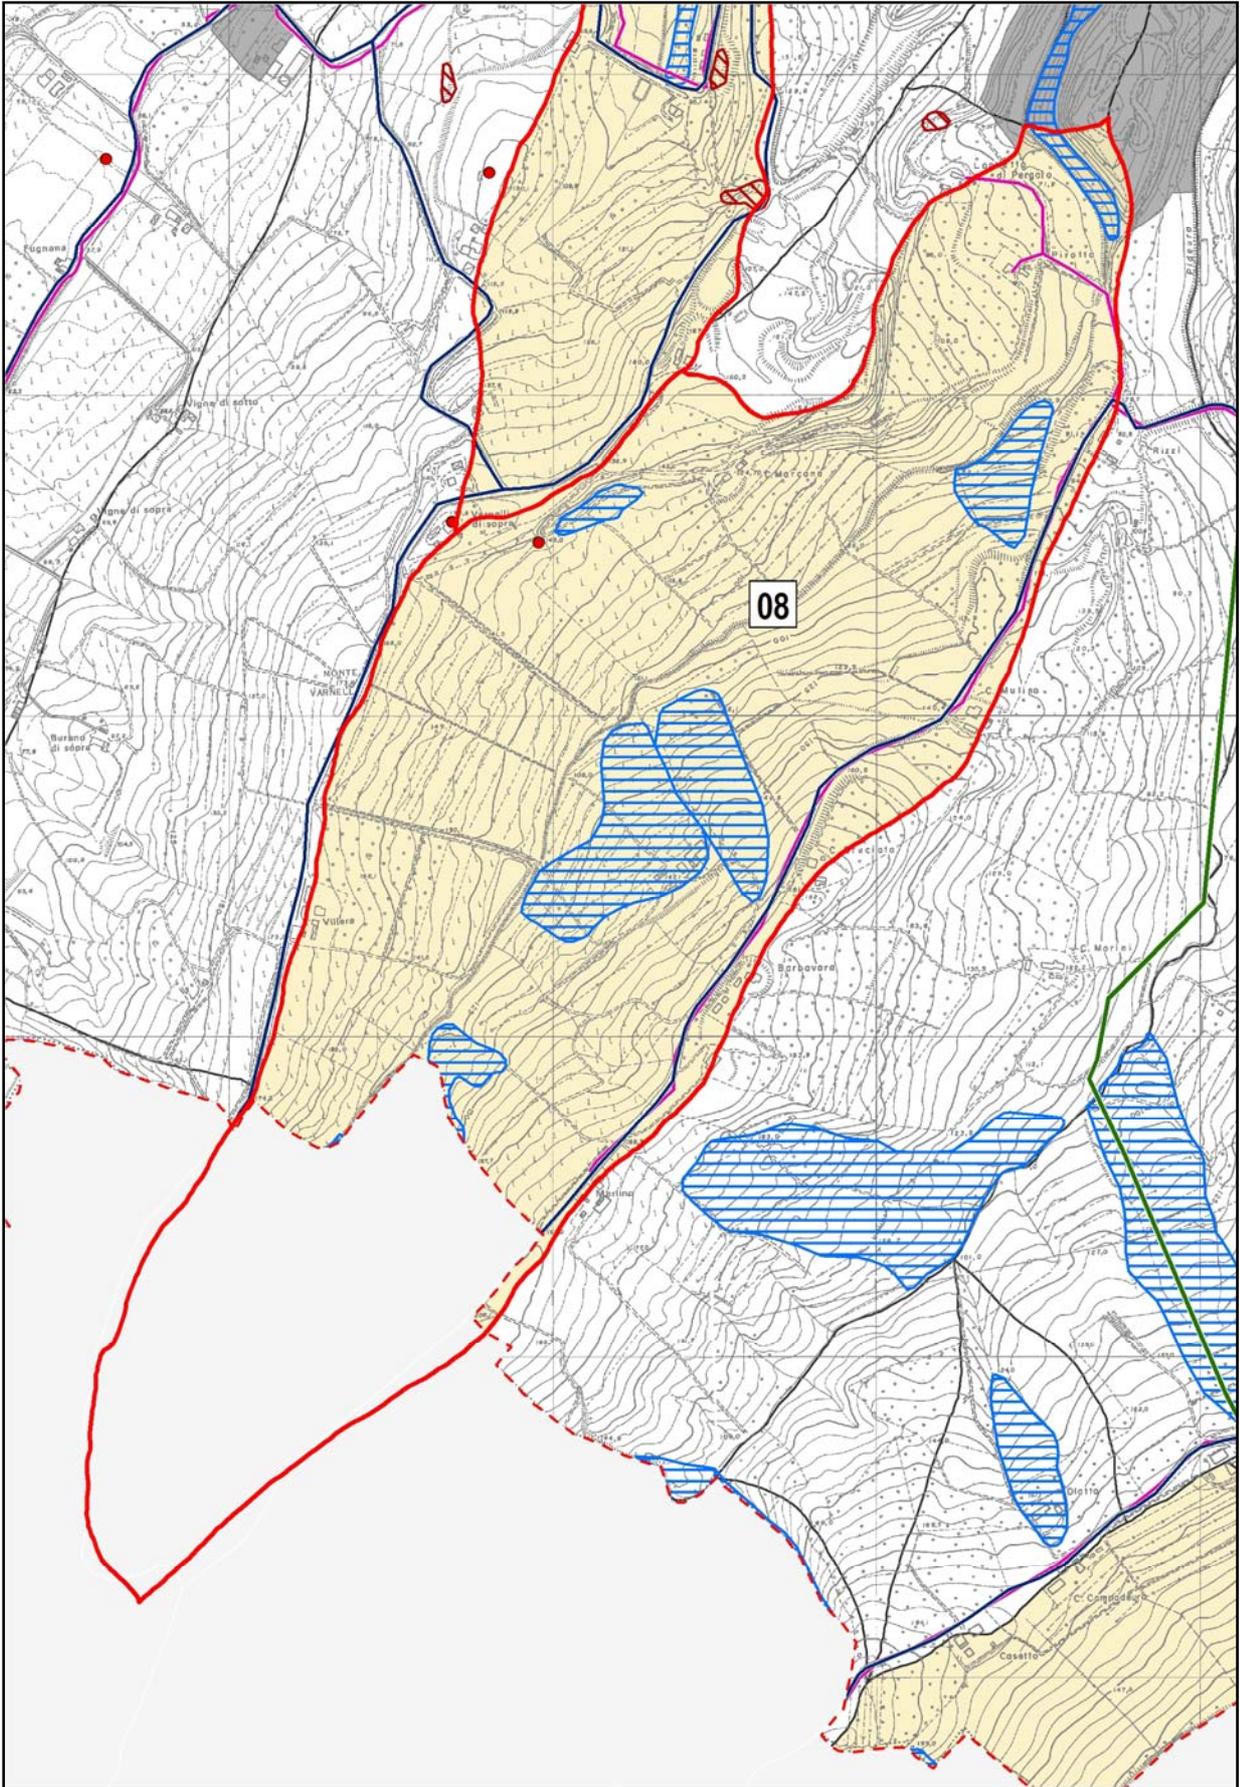
08	RIO PIDEURA (vedi anche Brisighella)
U.I.E.	- 6803
Tipo frana	- Scorrimento traslazionale/colamento (vari elementi distinti)
Stato di attività	- frana quiescente/attiva
Erosione idrica	- erosione incanalata
Elementi a rischio	- strade comunali - metanodotto - alveo del rio
Danno atteso	- asportazione parziale strada (per vari tratti di decine di metri)
Priorità di intervento	3
Interventi:	VS, VE, VR, RI, MS, DS, CV

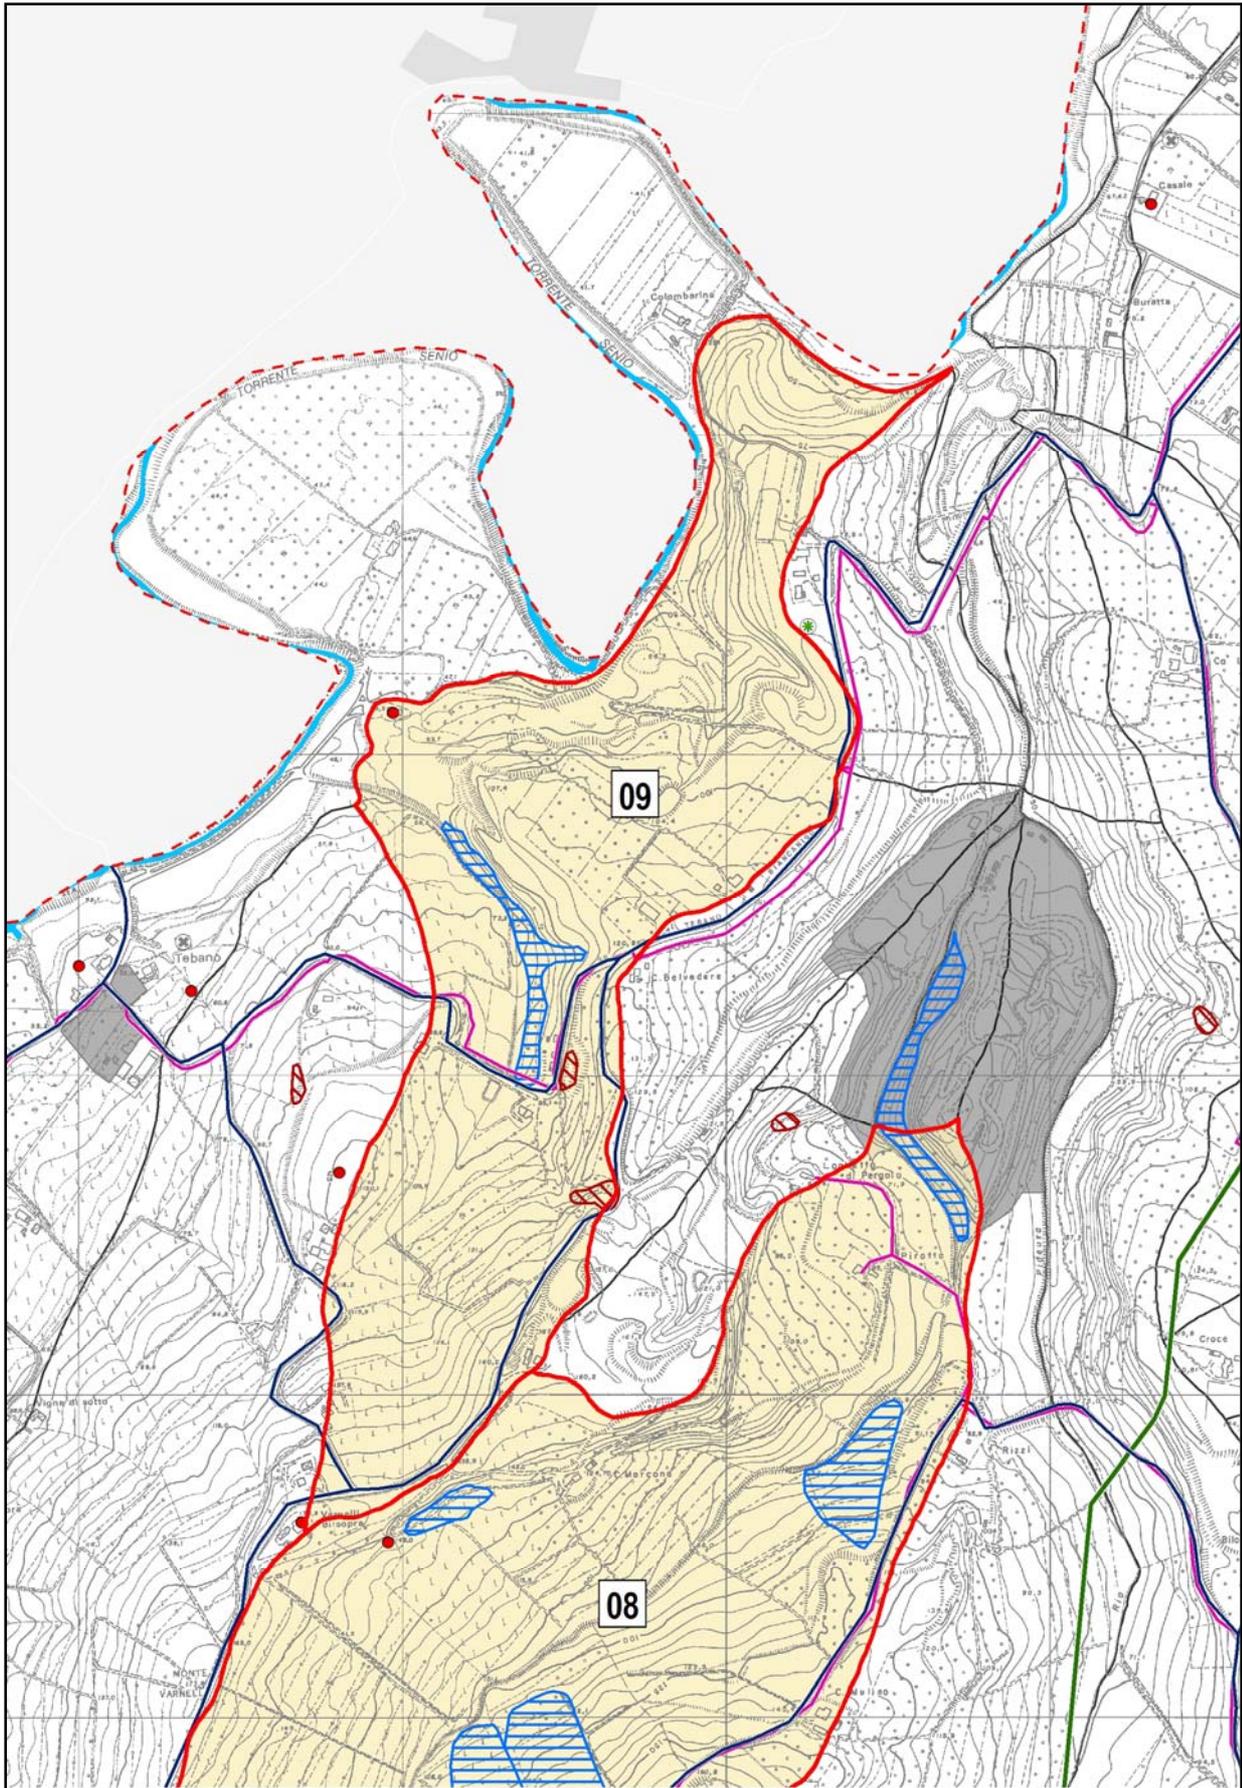
09	TEBANO EST
U.I.E.	- 6202
Tipo frana	- colamento
Stato di attività	- frana quiescente/attiva
Erosione idrica	- erosione incanalata
Elementi a rischio	- stradE comunall - metanodotto - acquedotto
Danno atteso	- invasione/distruzione parziale strade (per alcune centinaia di metri)
Priorità di intervento	3
Interventi:	VE, VR, RI, MS, OC, DS

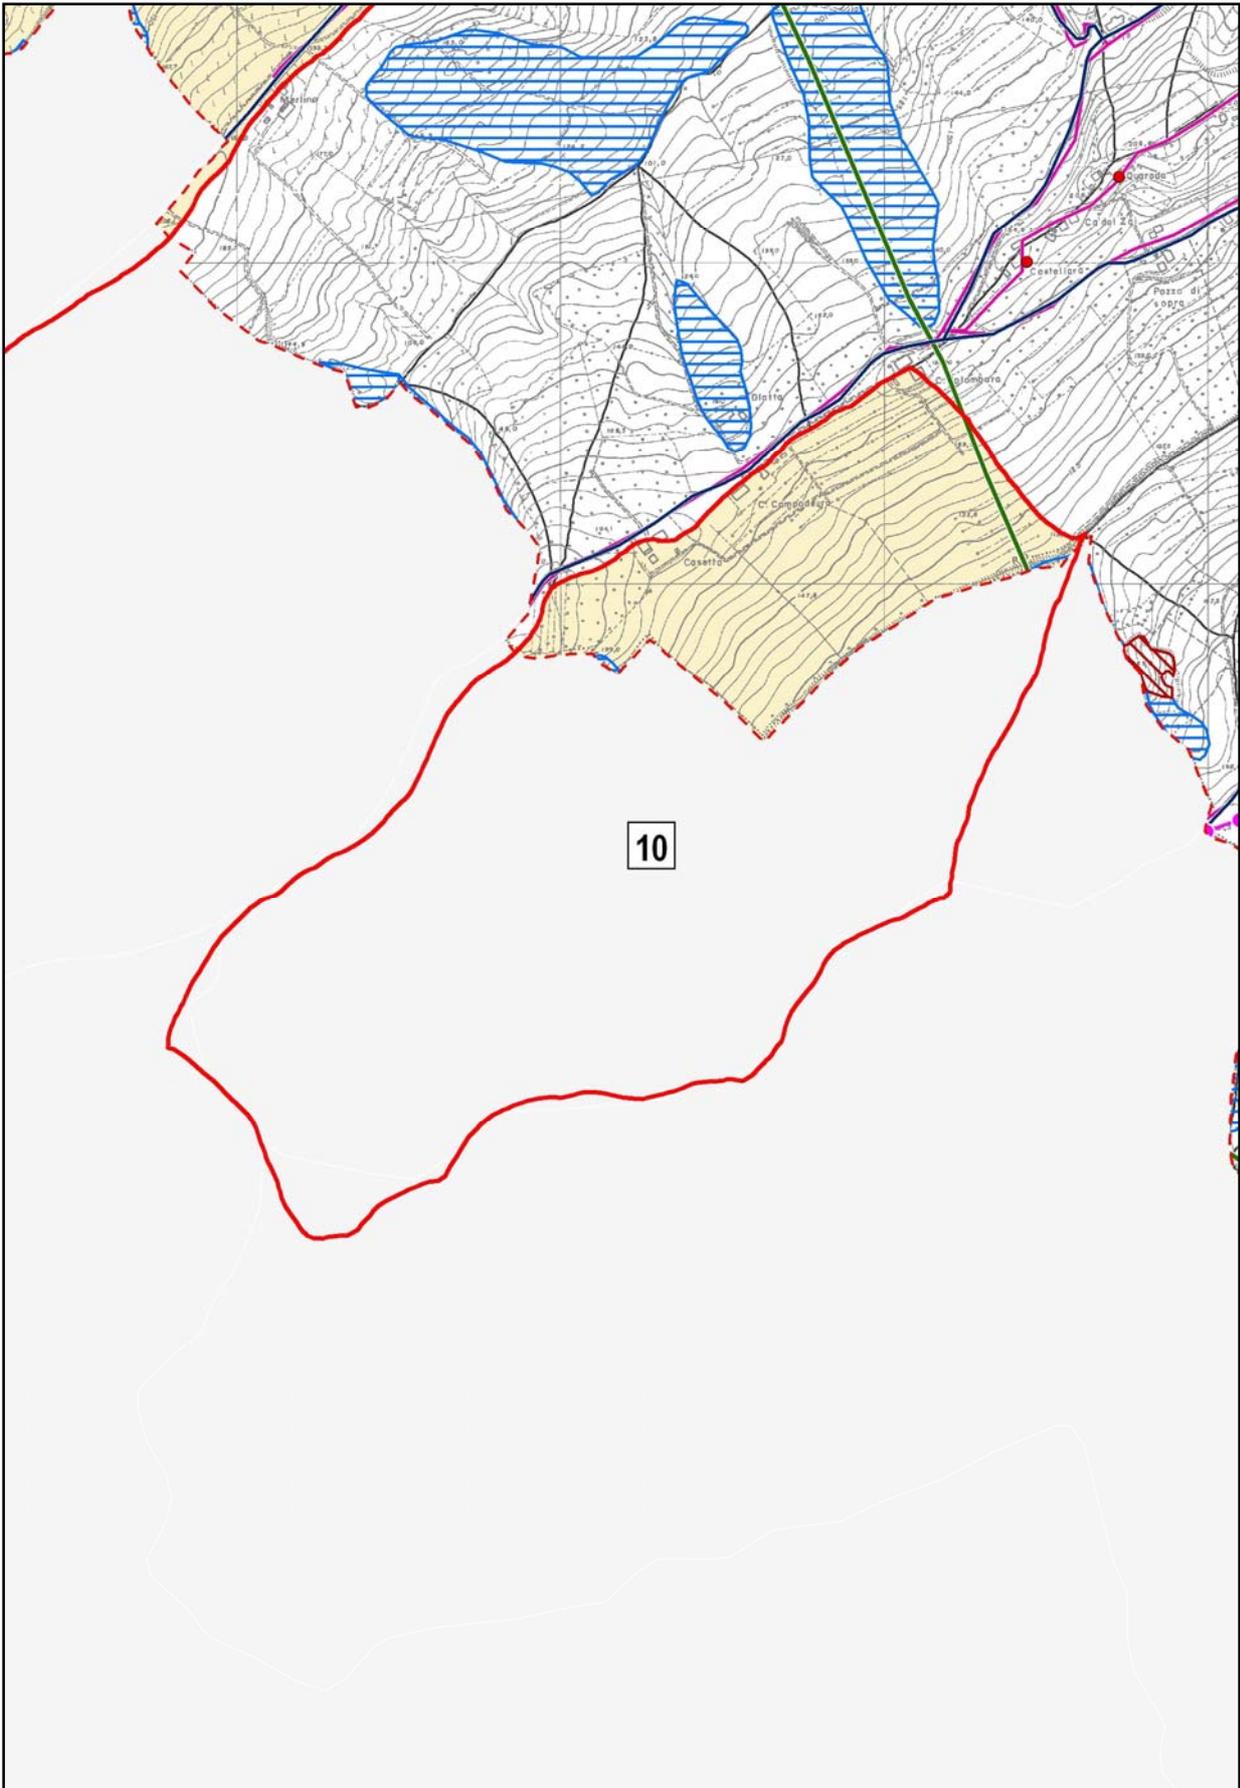
10	RIO CANOVE/PIDEURA (vedi anche Brisighella)
U.I.E.	- 7877
Tipo frana	- colamento (alcuni elementi distinti)
Stato di attività	- frana attiva/quiescente
Erosione idrica	- calanco - erosione incanalata
Elementi a rischio	- strada comunale - alveo del rio
Danno atteso	- asportazione parziale strada (per tratti di decine di metri)
Priorità di intervento	3
Interventi:	VE, VR, RI, MS, DS

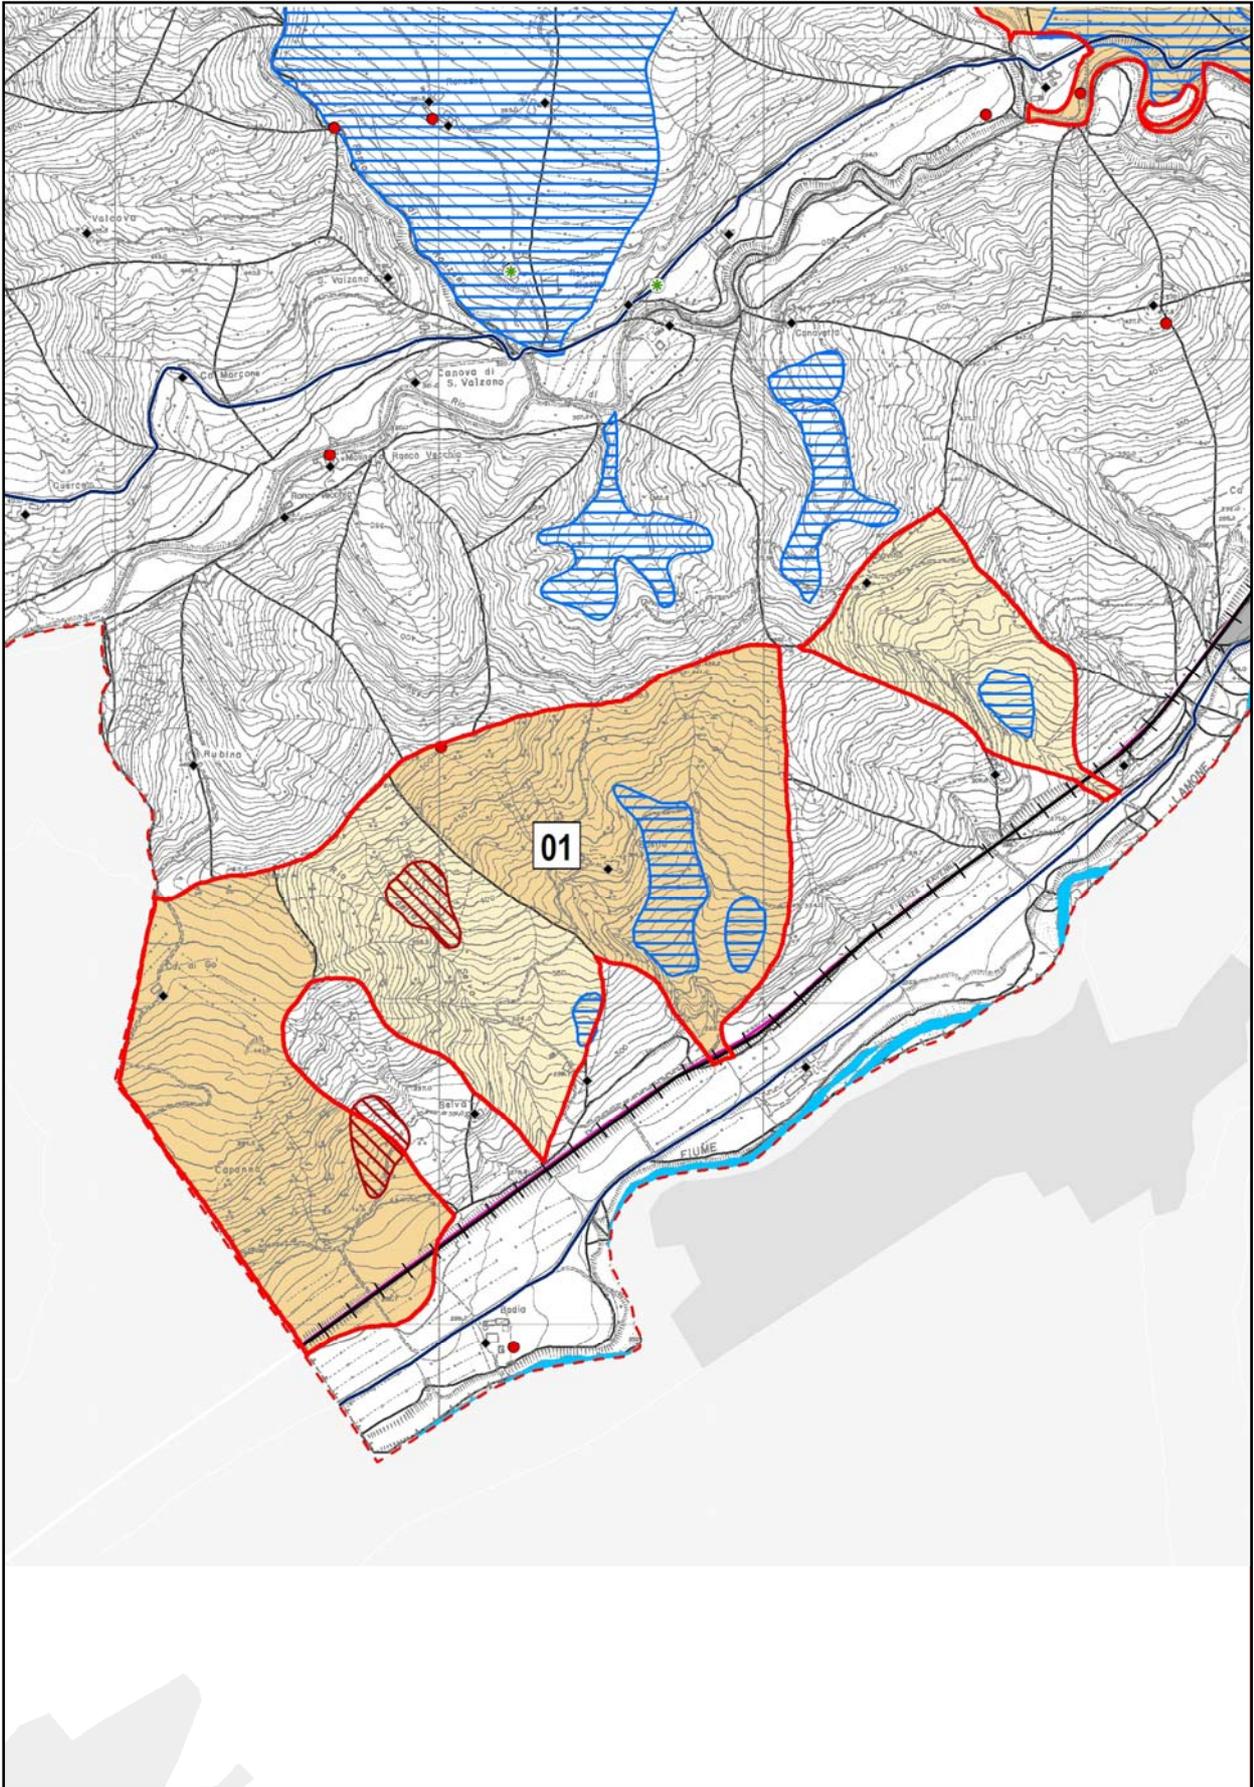
01	S. MARTINO IN GATTARA
U.I.E.	- 6599, 6700, 6786, 6855
Tipo frana	- scorrimento traslazionale/scorrimento rotazionale (almeno n. 6 elementi distinti)
Stato di attività	- frana quiescente/attiva - frana attiva
Erosione idrica	- erosione incanalata
Elementi a rischio	- strada comunale - tracciato ferroviario - acquedotto rurale?
Danno atteso	- invasione/distruzione parziale strada (per tratti complessivi di alcune decine di metri)
Priorità di intervento	3
Interventi:	VS, VE, RI, OC

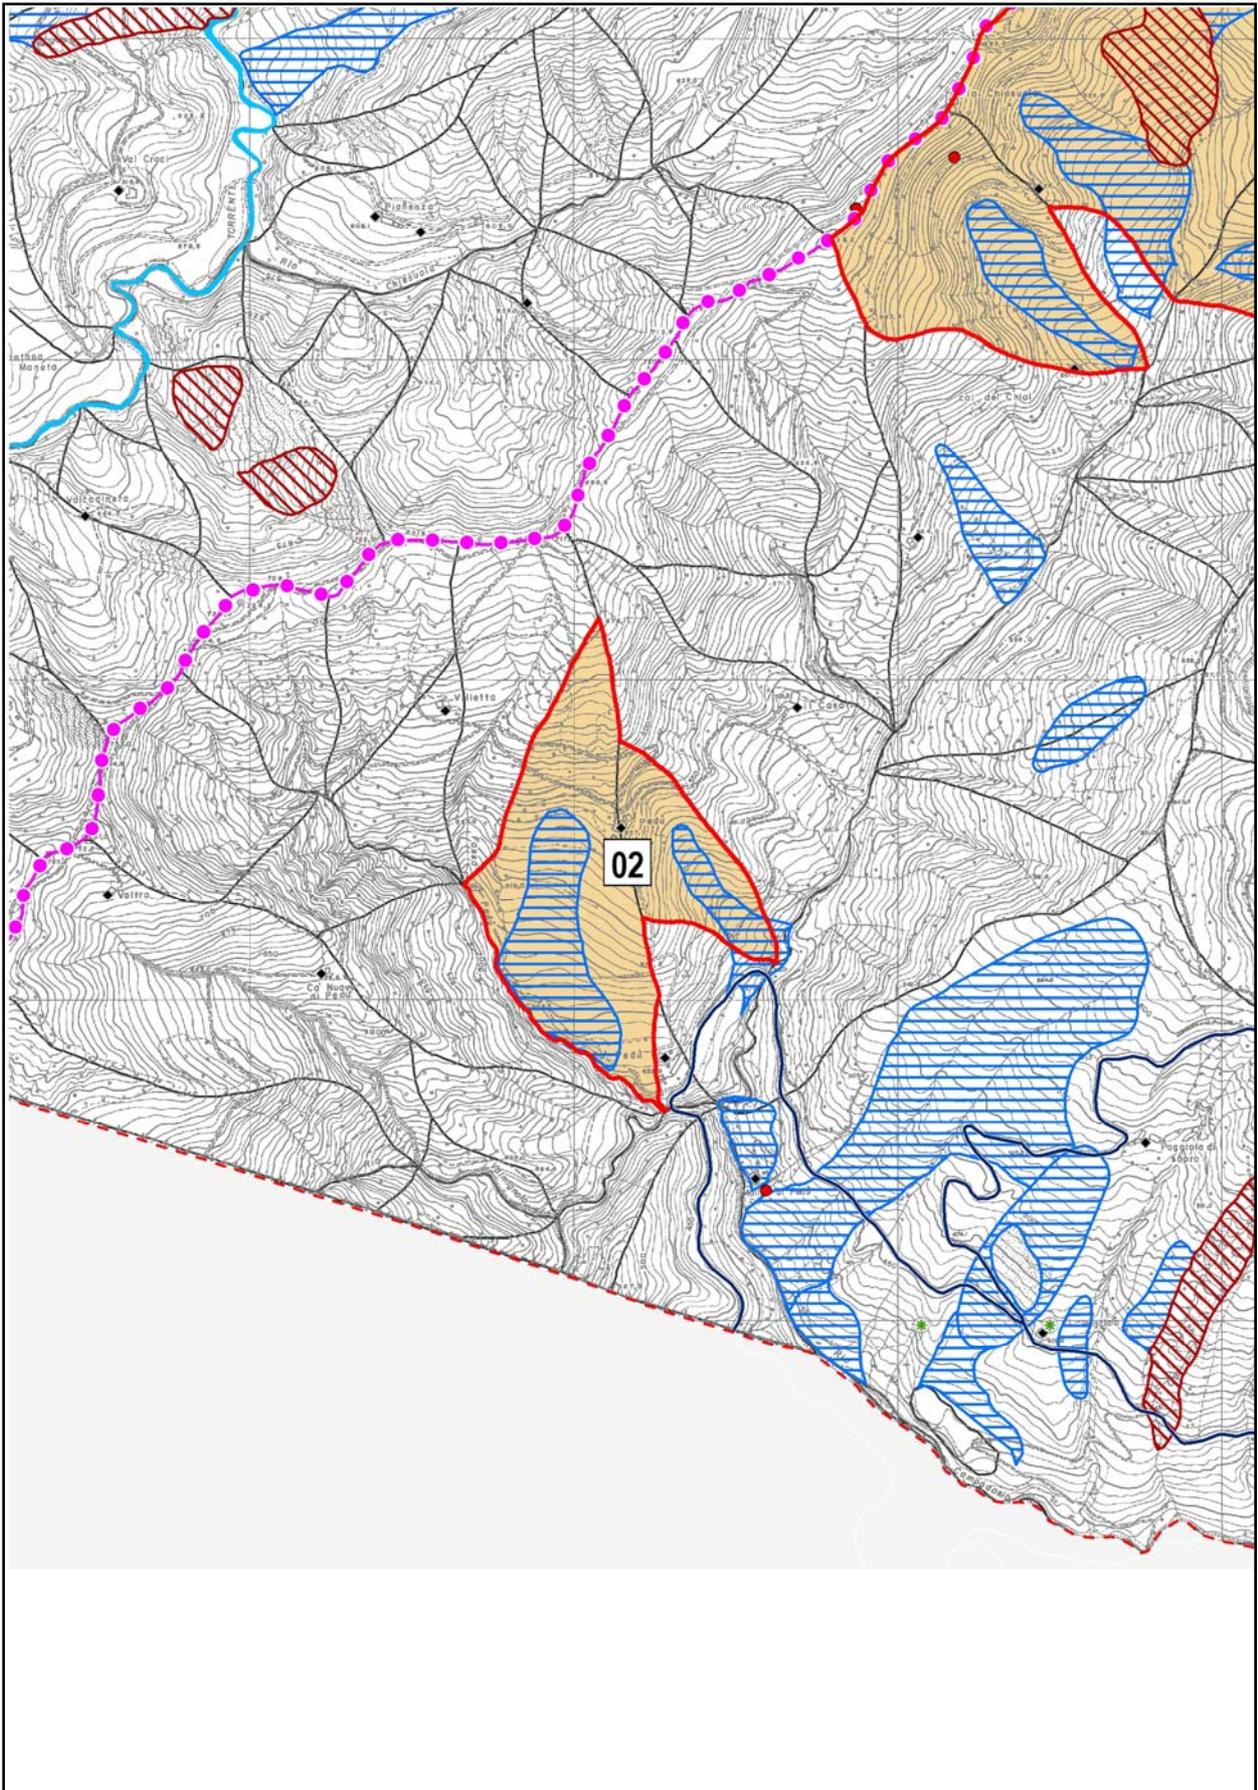
02	CA' PEDU'
U.I.E.	- 6112, 6189
Tipo frana	- scorrimento traslazionale/scorrimento rotazionale (un paio di elementi distinti)
Stato di attività	- frana quiescente/attiva
Erosione idrica	- erosione incanalata
Elementi a rischio	- strada comunale - alveo del rio - acquedotto rurale?
Danno atteso	- distruzione parziale strada (per alcune decine di metri)
Priorità di intervento	3
Interventi:	VS, VE, RI, OC

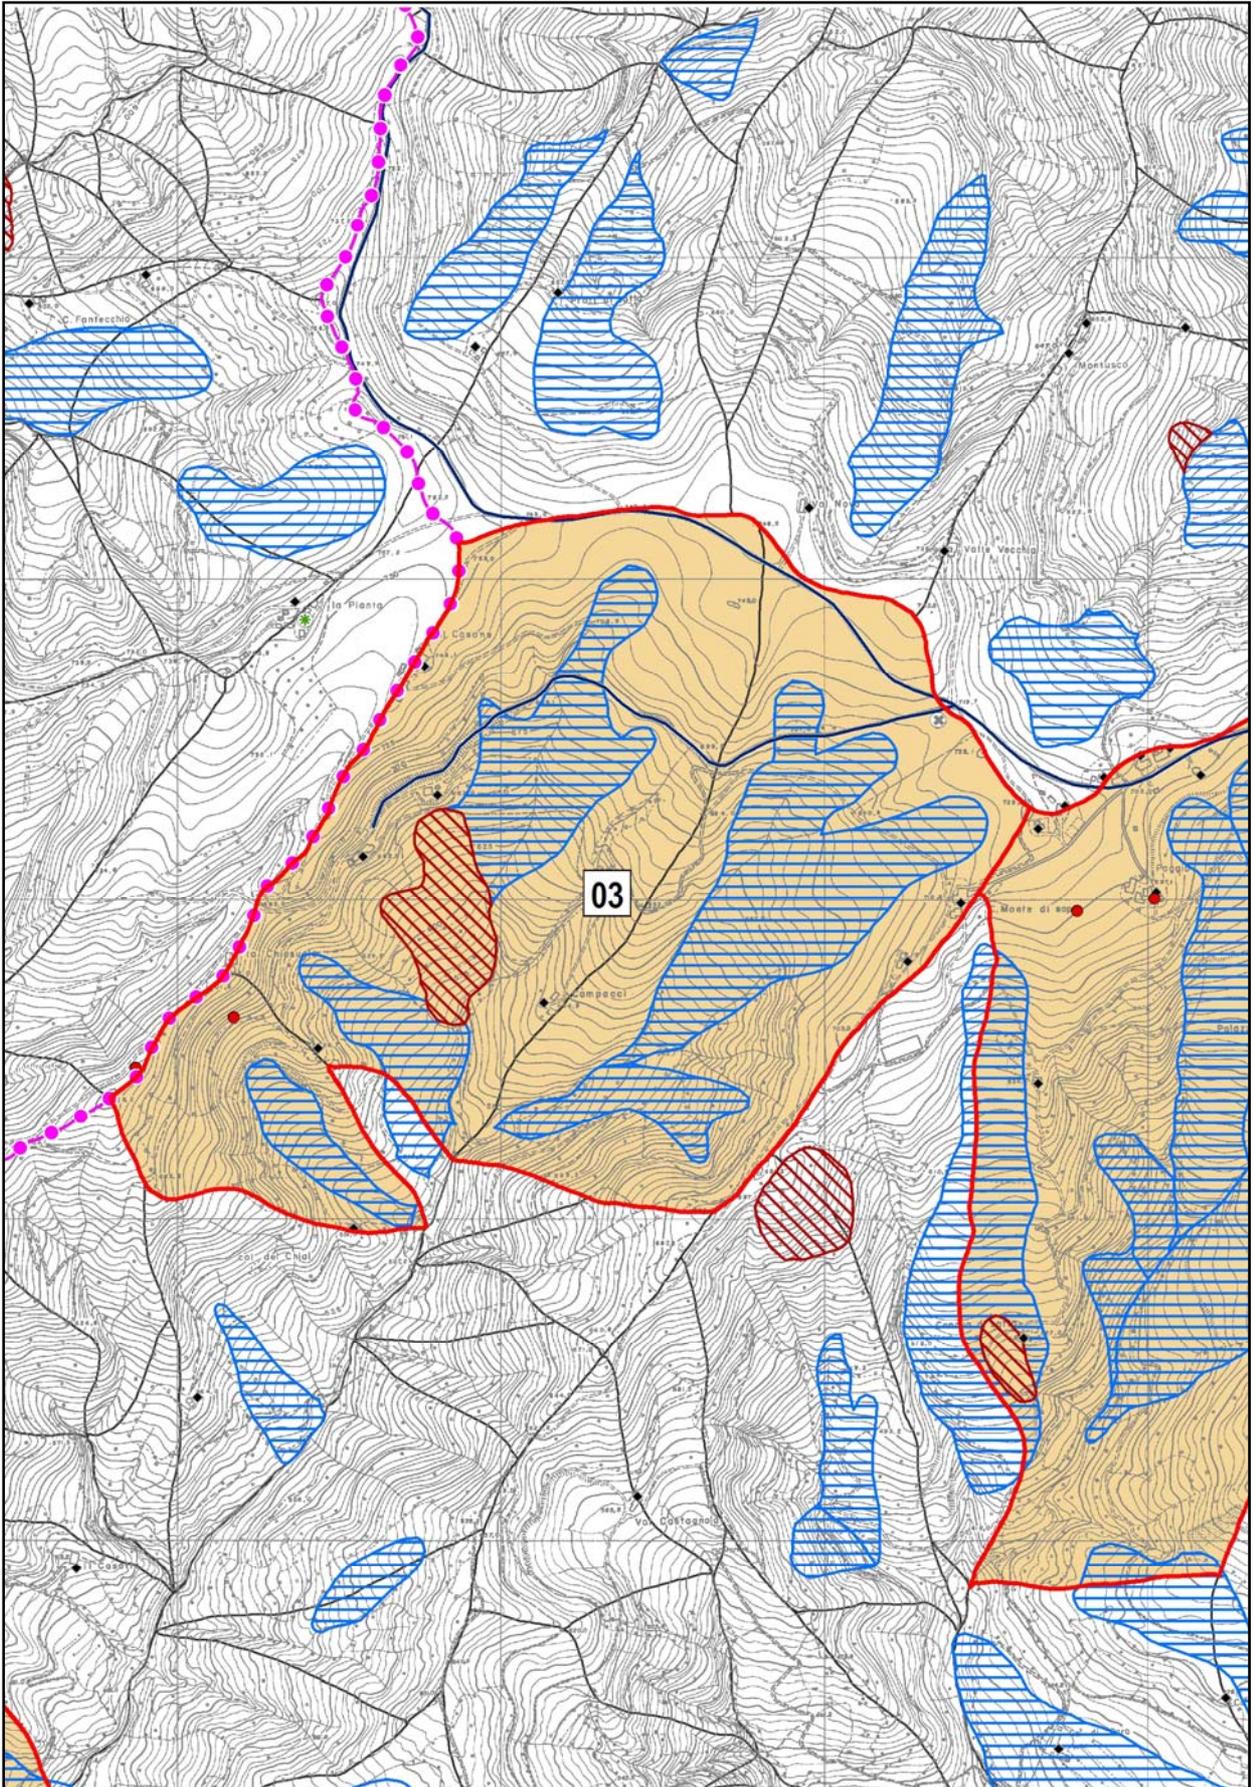
03	CAMPACCI
U.I.E.	- 5585, 5599, 5841
Tipo frana	- scorrimento traslazionale/scorrimento rotazionale (almeno n. 6 elementi distinti)
Stato di attività	- frana quiescente/attiva
Erosione idrica	- erosione incanalata
Elementi a rischio	- strada comunale - alveo del rio - acquedotto rurale? - allevamenti agricoli - cimitero? - beni architettonici minori
Danno atteso	- distruzione parziale strada (per tratti complessivi di alcune centinaia di metri)
Priorità di intervento	2
Interventi:	VS, VE, MS (in clinometri), RI, OC, I, CV
