PSC 2009

Piano Strutturale Comunale Associato

■ QUADRO CONOSCITIVO - ALLEGATO 2

Schede di verifica di interferenza tra dissesto ed elementi a rischio nelle Unità Idromorfologiche Elementari a rischio R1, R2, R3 ed R4

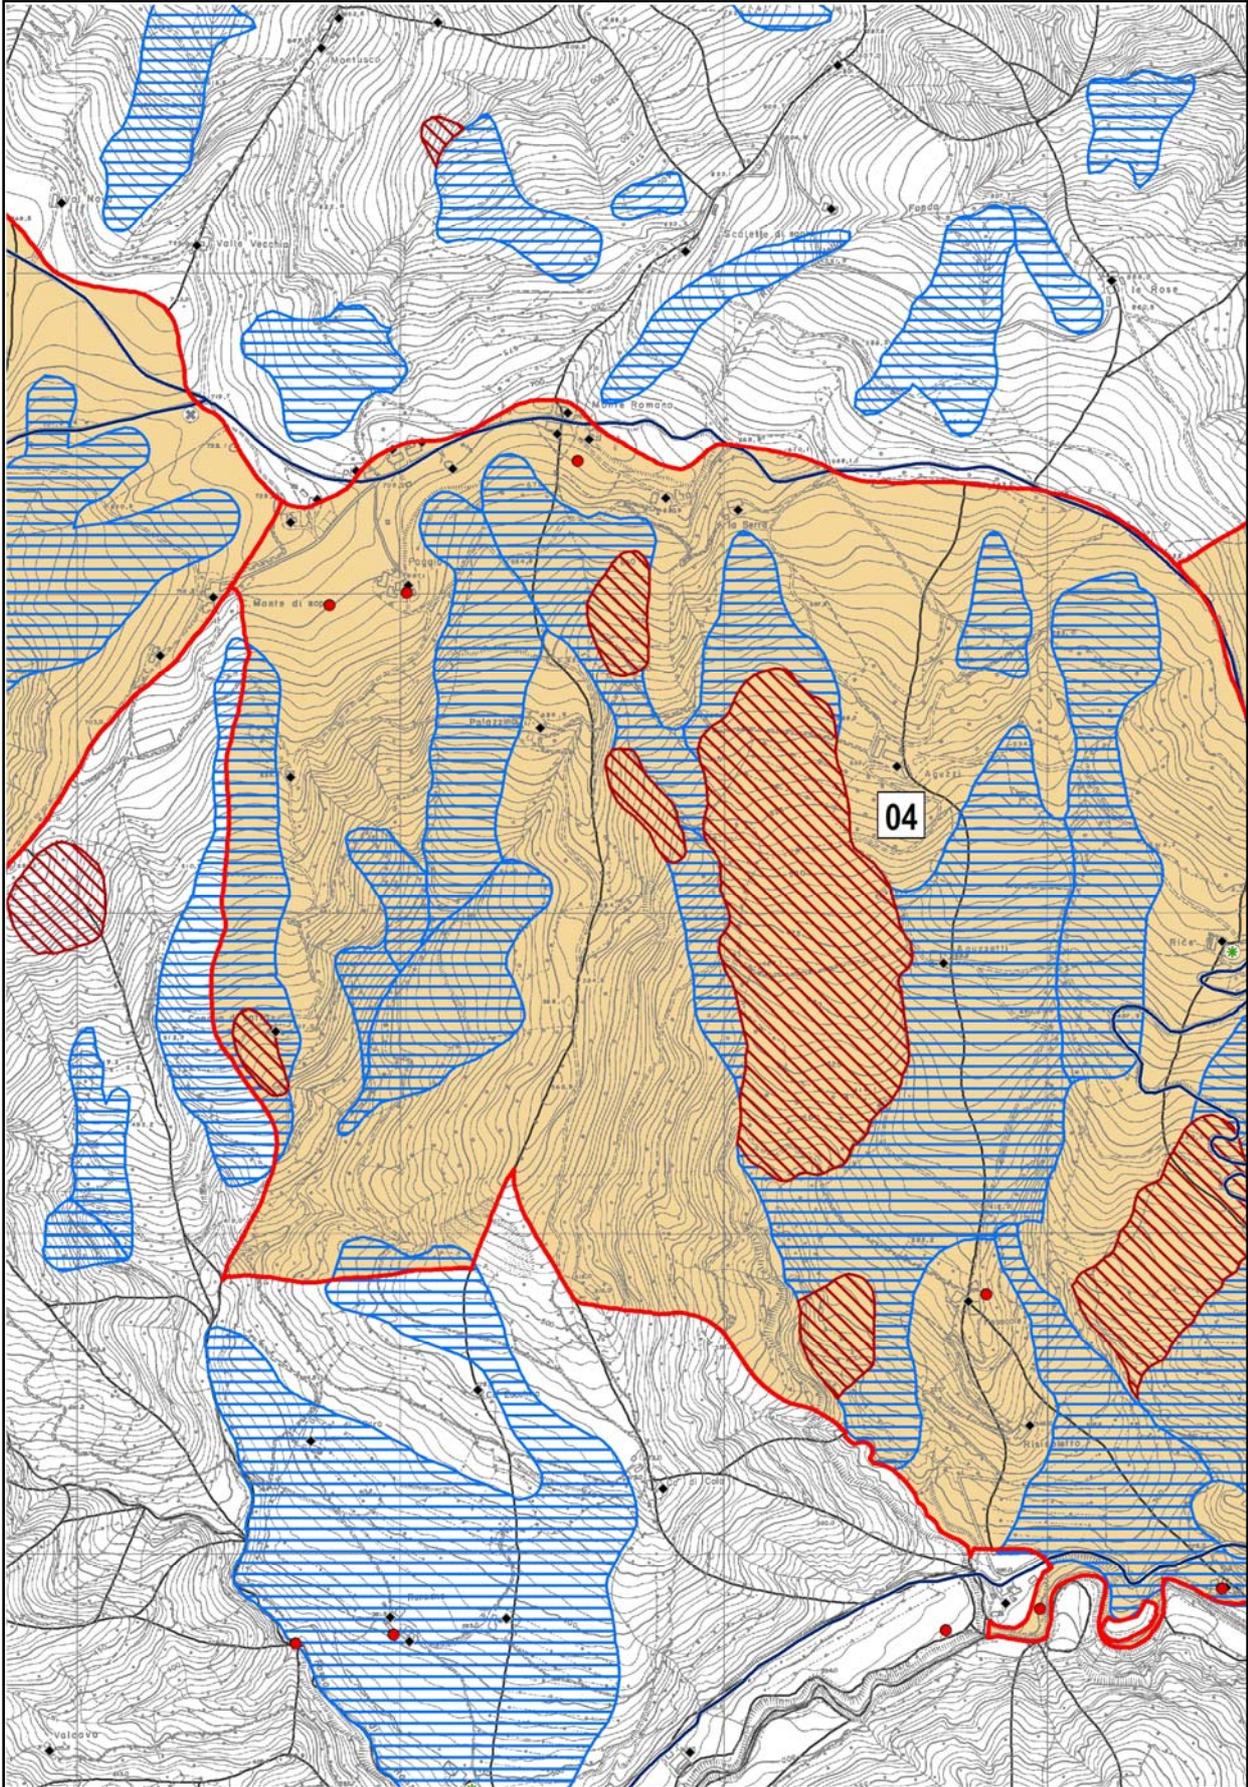
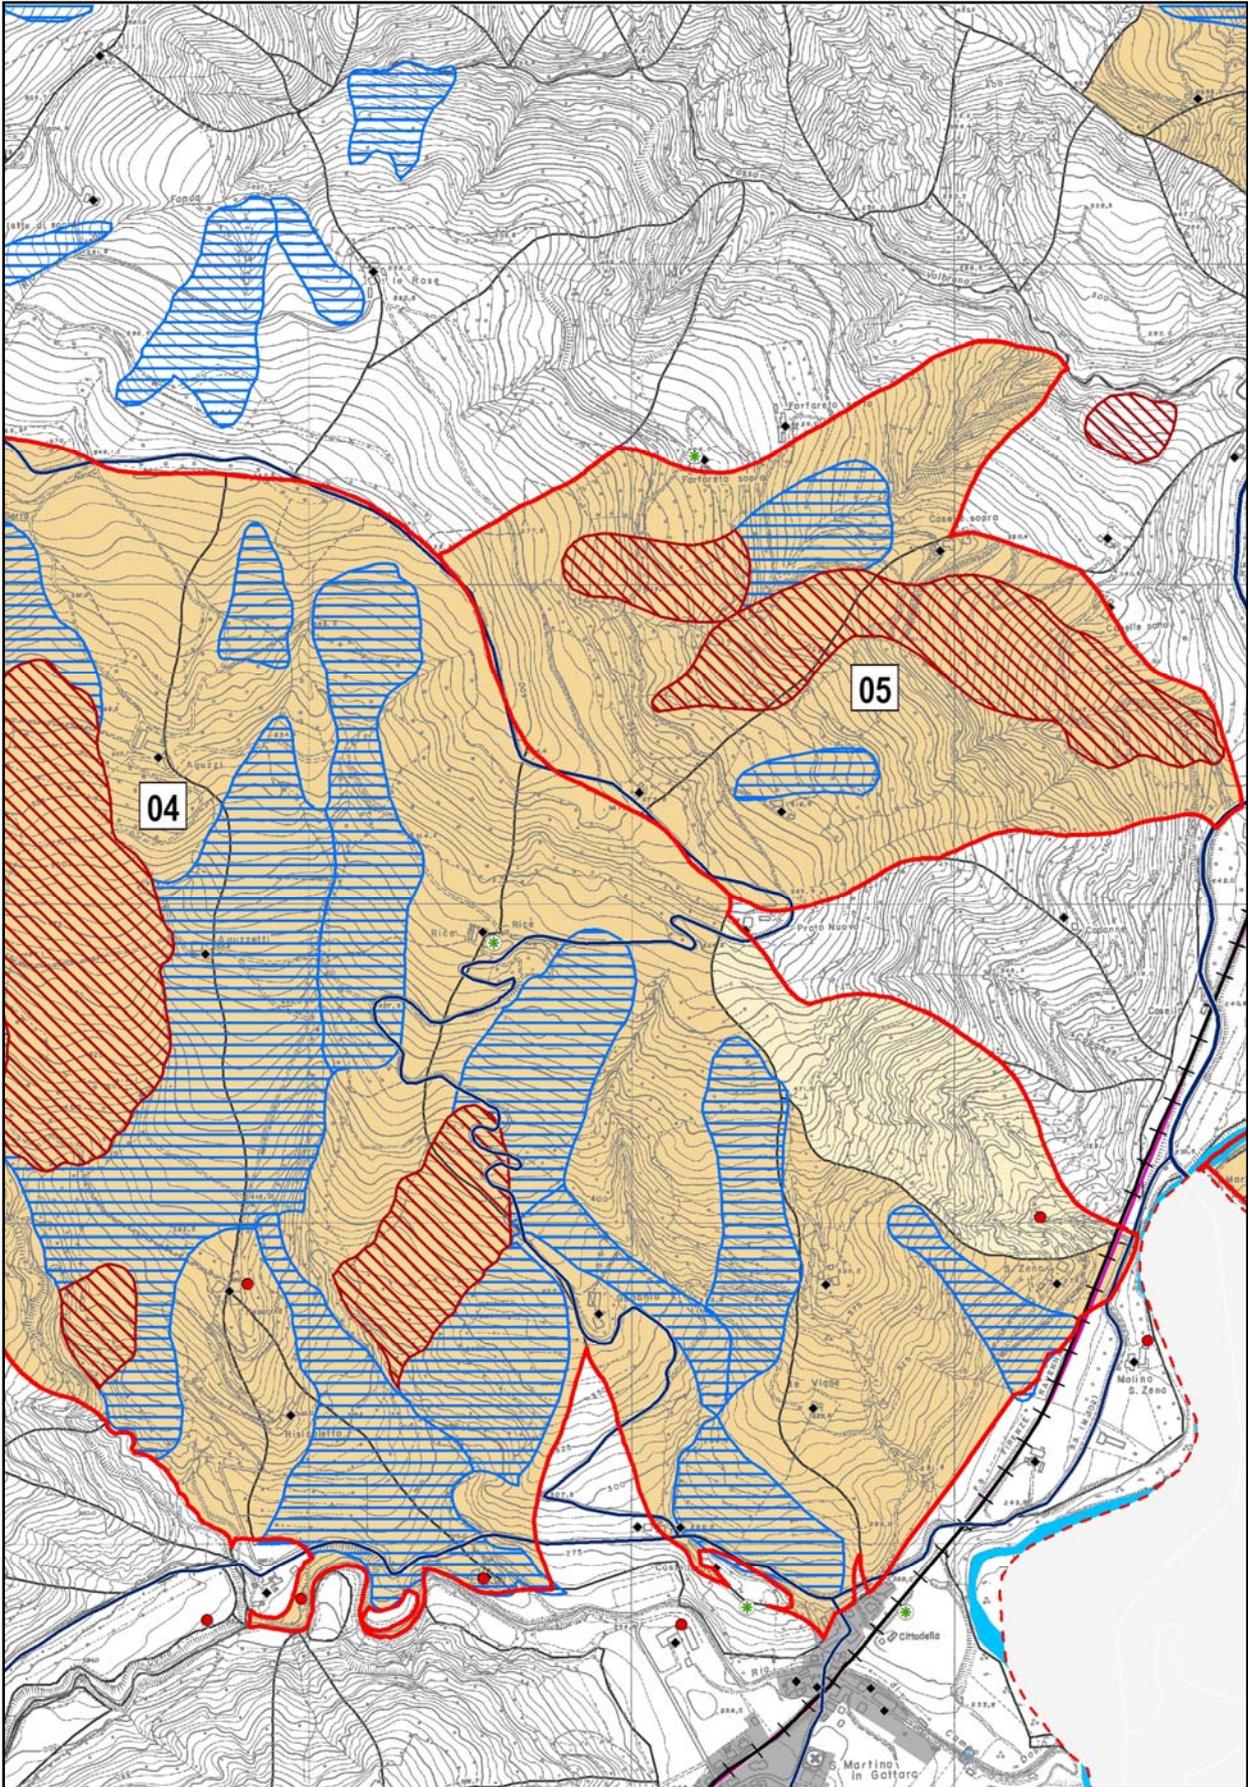
04	MONTE ROMANO
U.I.E.	- 5692, 5693, 5738, 5883, 5893, 6071, 6192
Tipo frana	- scorrimento traslazionale/scorrimento rotazionale (una ventina di elementi distinti, anche di grandi dimensioni)
Stato di attività	- frana quiescente/attiva - frana attiva - frana relitta
Erosione idrica	- erosione incanalata
Elementi a rischio	- strada comunale - alveo del rio affluente nel fiume Lamone - acquedotto rurale - allevamenti agricoli - tracciato ferroviario - insediamenti di allevamento - beni architettonici minori - abitato di S.Martino in Gattara (parziale)
Danno atteso	- distruzione parziale strada (per tratti complessivi di varie centinaia di metri) - alluvionamento parziale dell'abitato di S.Martino in Gattara
Priorità di intervento	1
Interventi:	VS, VE, MS (in clinometri), RI, DS, OC, I, CV

05	FARFARETO
U.I.E.	- 5667, 5769
Tipo frana	- scorrimento traslazionale/colamento (almeno n. 4 elementi distinti)
Stato di attività	- frana quiescente/attiva - frana attiva - frana relitta
Erosione idrica	- erosione incanalata
Elementi a rischio	- strada comunale e strada provinciale - alveo del rio affluente nel fiume Lamone - acquedotto rurale - insediamenti di allevamento
Danno atteso	- invasione/distruzione parziale strada (per alcune centinaia di metri)
Priorità di intervento	2
Interventi:	VS, VE, MS (in clinometri), RI, OC, I, CV

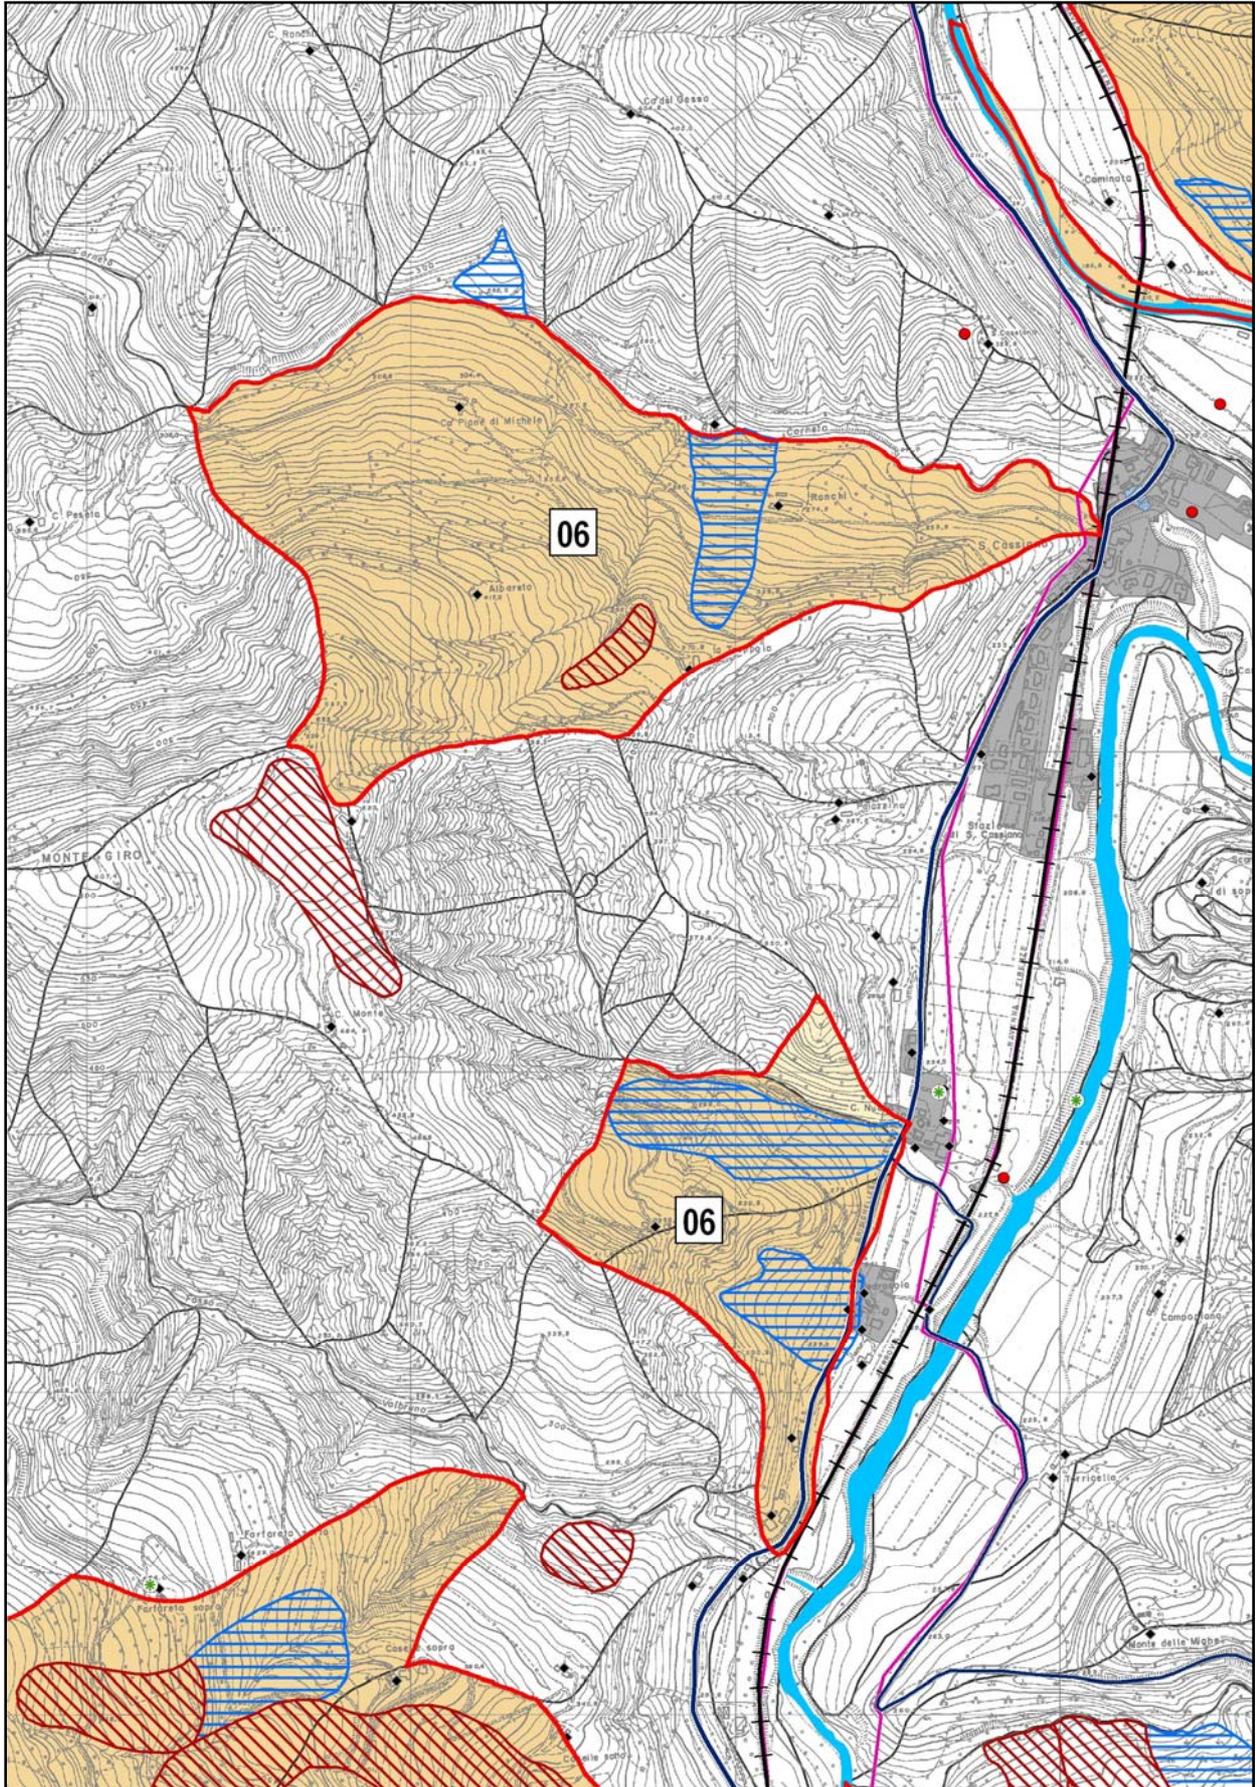
06	S. CASSIANO
U.I.E.	- 5013, 5411, 5437, 5506
Tipo frana	- scorrimento traslazionale (un paio di elementi distinti)
Stato di attività	- frana quiescente/attiva
Erosione idrica	- erosione incanalata
Elementi a rischio	- ponte strada provinciale - ponte ferroviario? - alveo del rio affluente nel fiume Lamone - acquedotto rurale?
Danno atteso	- distruzione parziale ponte strada provinciale e ponte ferroviario?
Priorità di intervento	2
Interventi:	VS, VE, DS, OC, I,

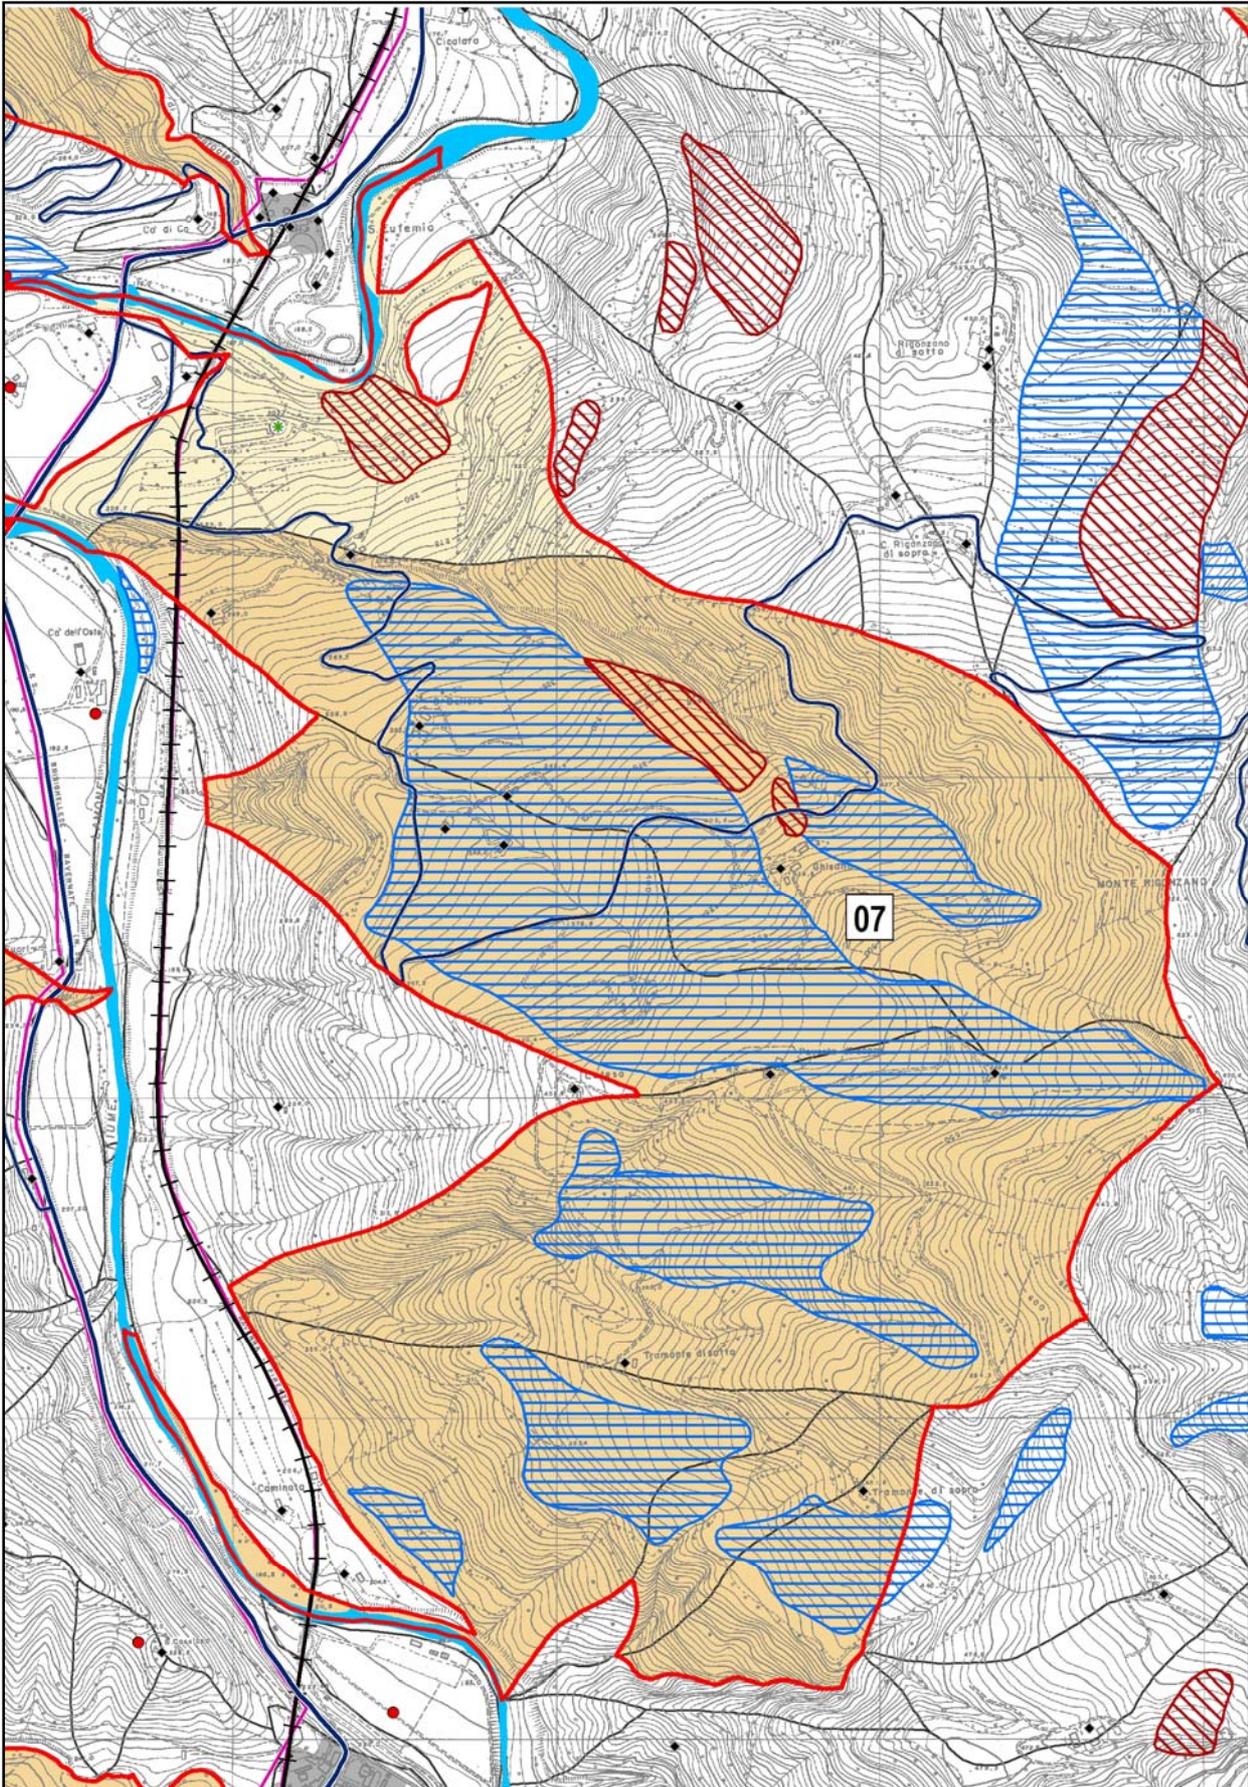
07	M. RIGONZANO/TRAMONTI
U.I.E.	- 4264, 4432, 4538, 4680, 4824, 4875, 4884
Tipo frana	- scorrimento traslazionale/scorrimento rotazionale (almeno una decina di elementi distinti, anche di grandi dimensioni)
Stato di attività	- frana quiescente/attiva
Erosione idrica	- erosione incanalata
Elementi a rischio	- ferrovia Faenza-Firenze - alveo del fiume Lamone - acquedotto rurale? - beni architettonici minori - insediamenti di allevamento
Danno atteso	- invasione/distruzione parziale di ferrovia (già verificatosi nel 1939)
Priorità di intervento	1
Interventi:	VS, VE, MS (inclinometri), DS, IN, OC, I, CV

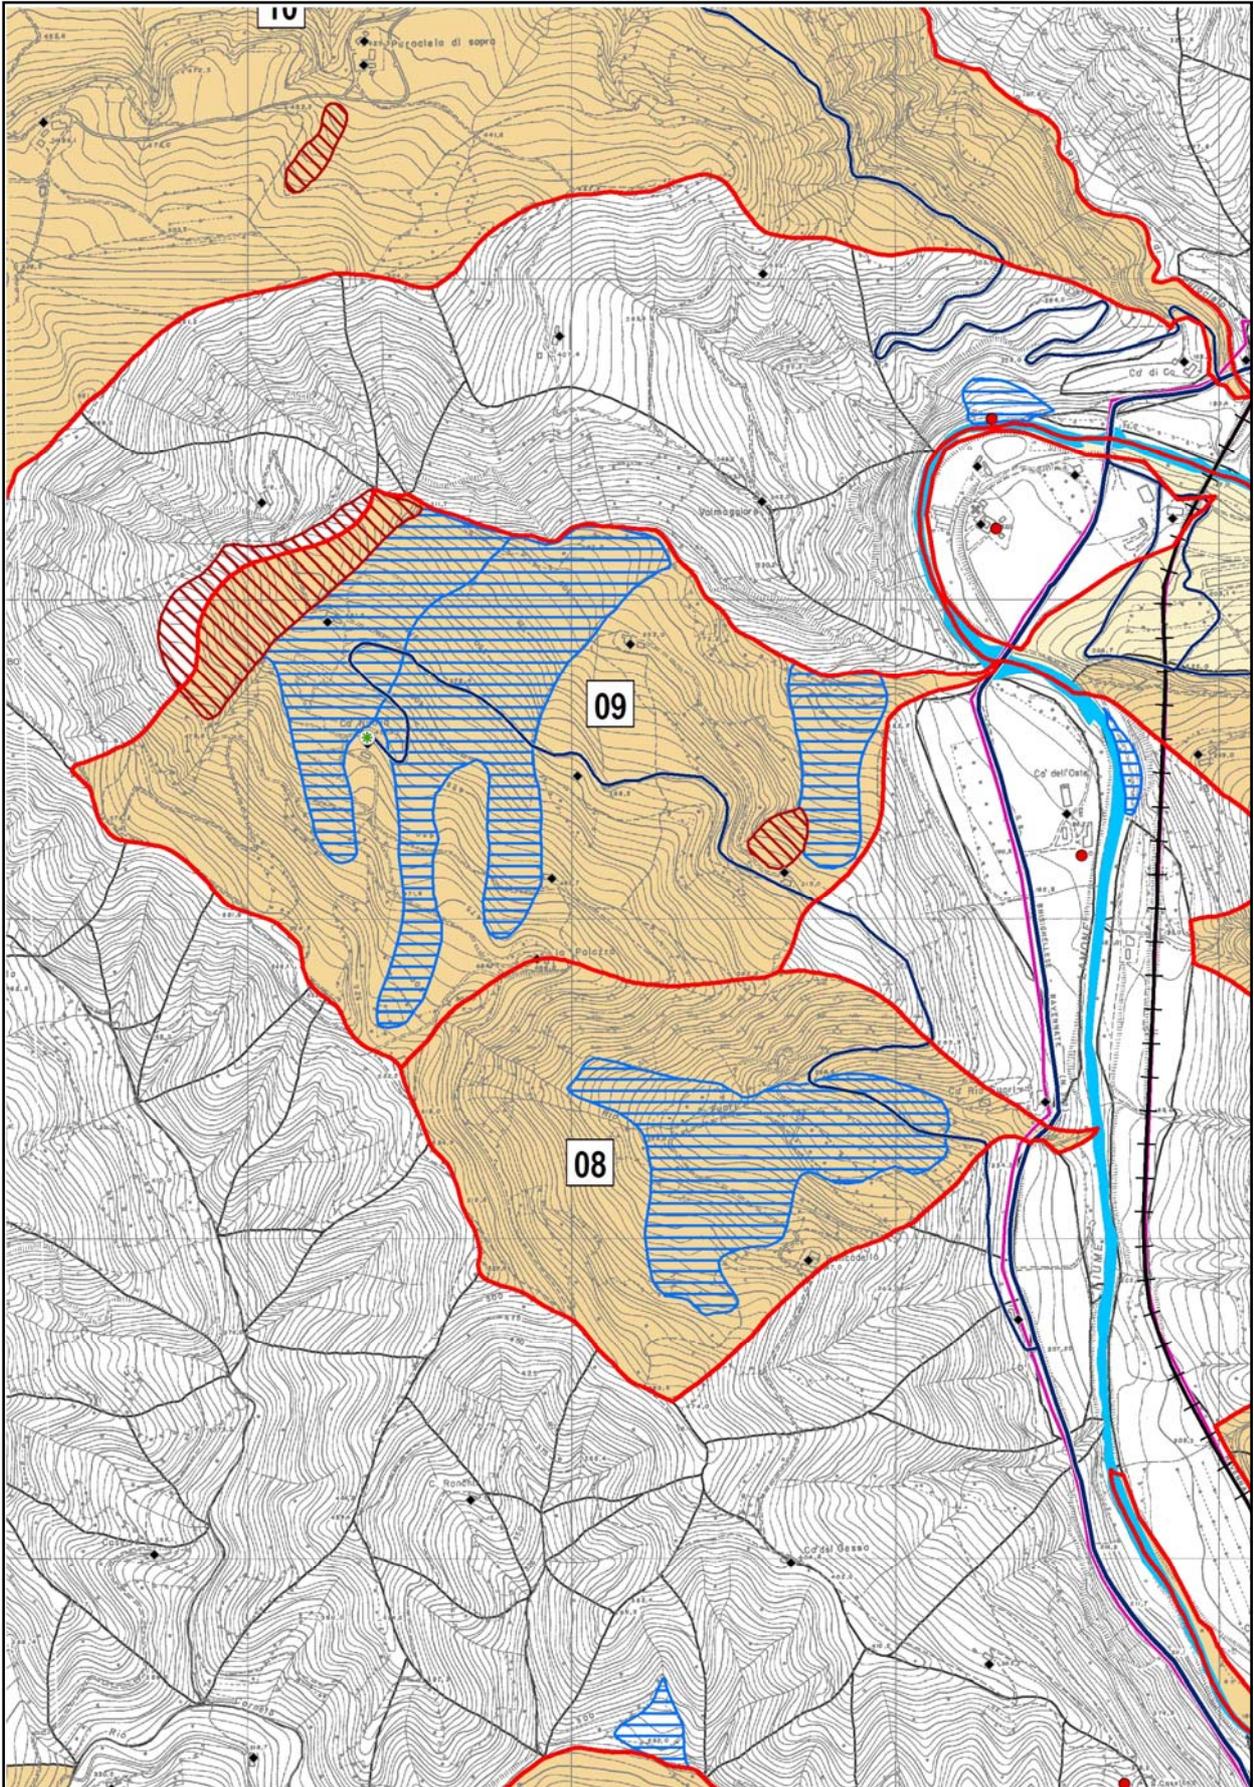
08	RIO FUORI
U.I.E.	- 4591
Tipo frana	- scorrimento traslazionale/scorrimento rotazionale (un elemento principale)
Stato di attività	- frana quiescente/attiva
Erosione idrica	- erosione incanalata
Elementi a rischio	- strada provinciale - alveo del rio affluente del fiume Lamone - acquedotto rurale
Danno atteso	- distruzione parziale strada statale e acquedotto (per alcune decine di metri)
Priorità di intervento	2
Interventi:	VS, VE, MS (inclinometri), OC, I, CV

09	LA PALAZZA
U.I.E.	- 4362
Tipo frana	- scorrimento traslazionale (almeno n. 5 elementi distinti)
Stato di attività	- frana quiescente/attiva - frana attiva
Erosione idrica	- erosione incanalata
Elementi a rischio	- strada comunale - alveo del fiume Lamone - acquedotto rurale - insediamenti di allevamento
Danno atteso	- distruzione parziale di strada e acquedotto (per alcune centinaia di metri)
Priorità di intervento	2
Interventi:	VS, VE, MS (inclinometri), DS, IN, OC, I, CV

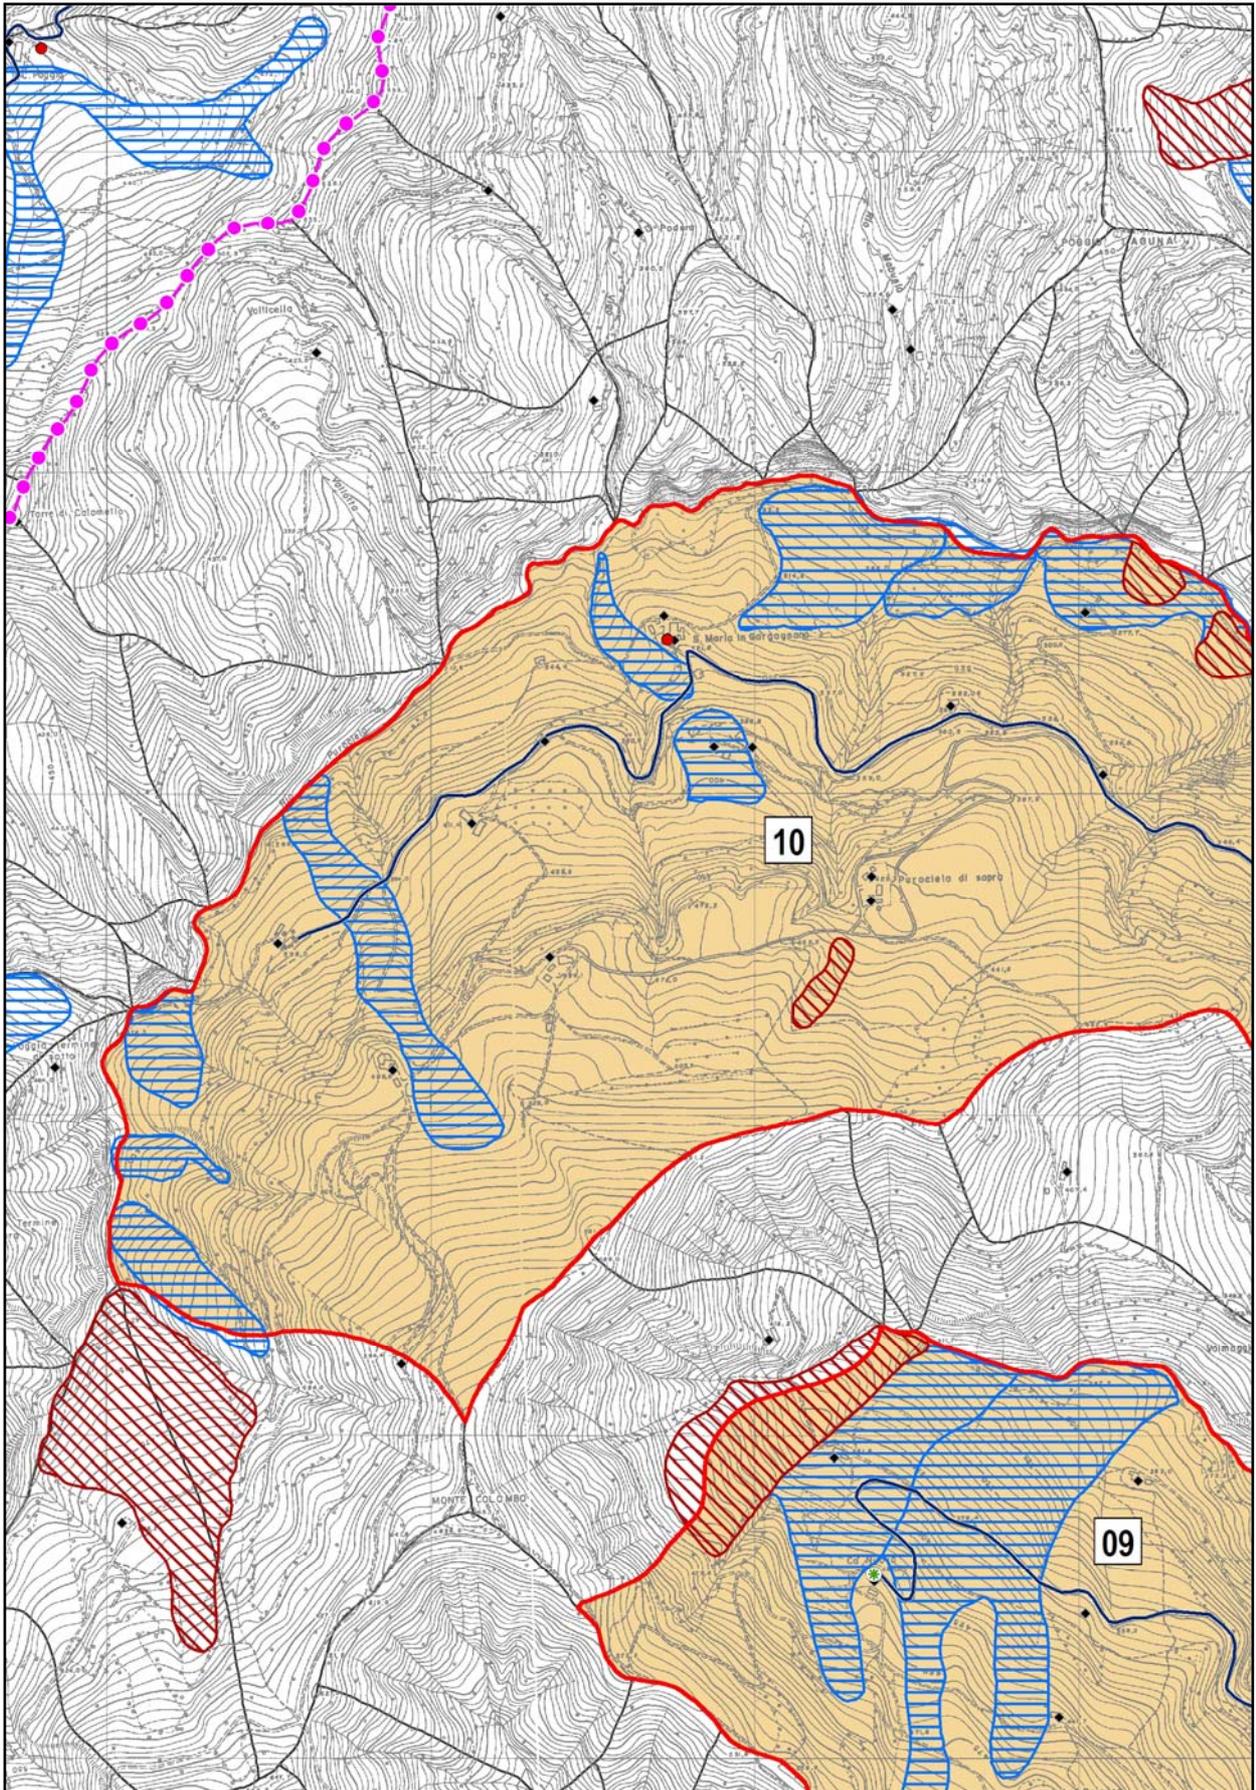
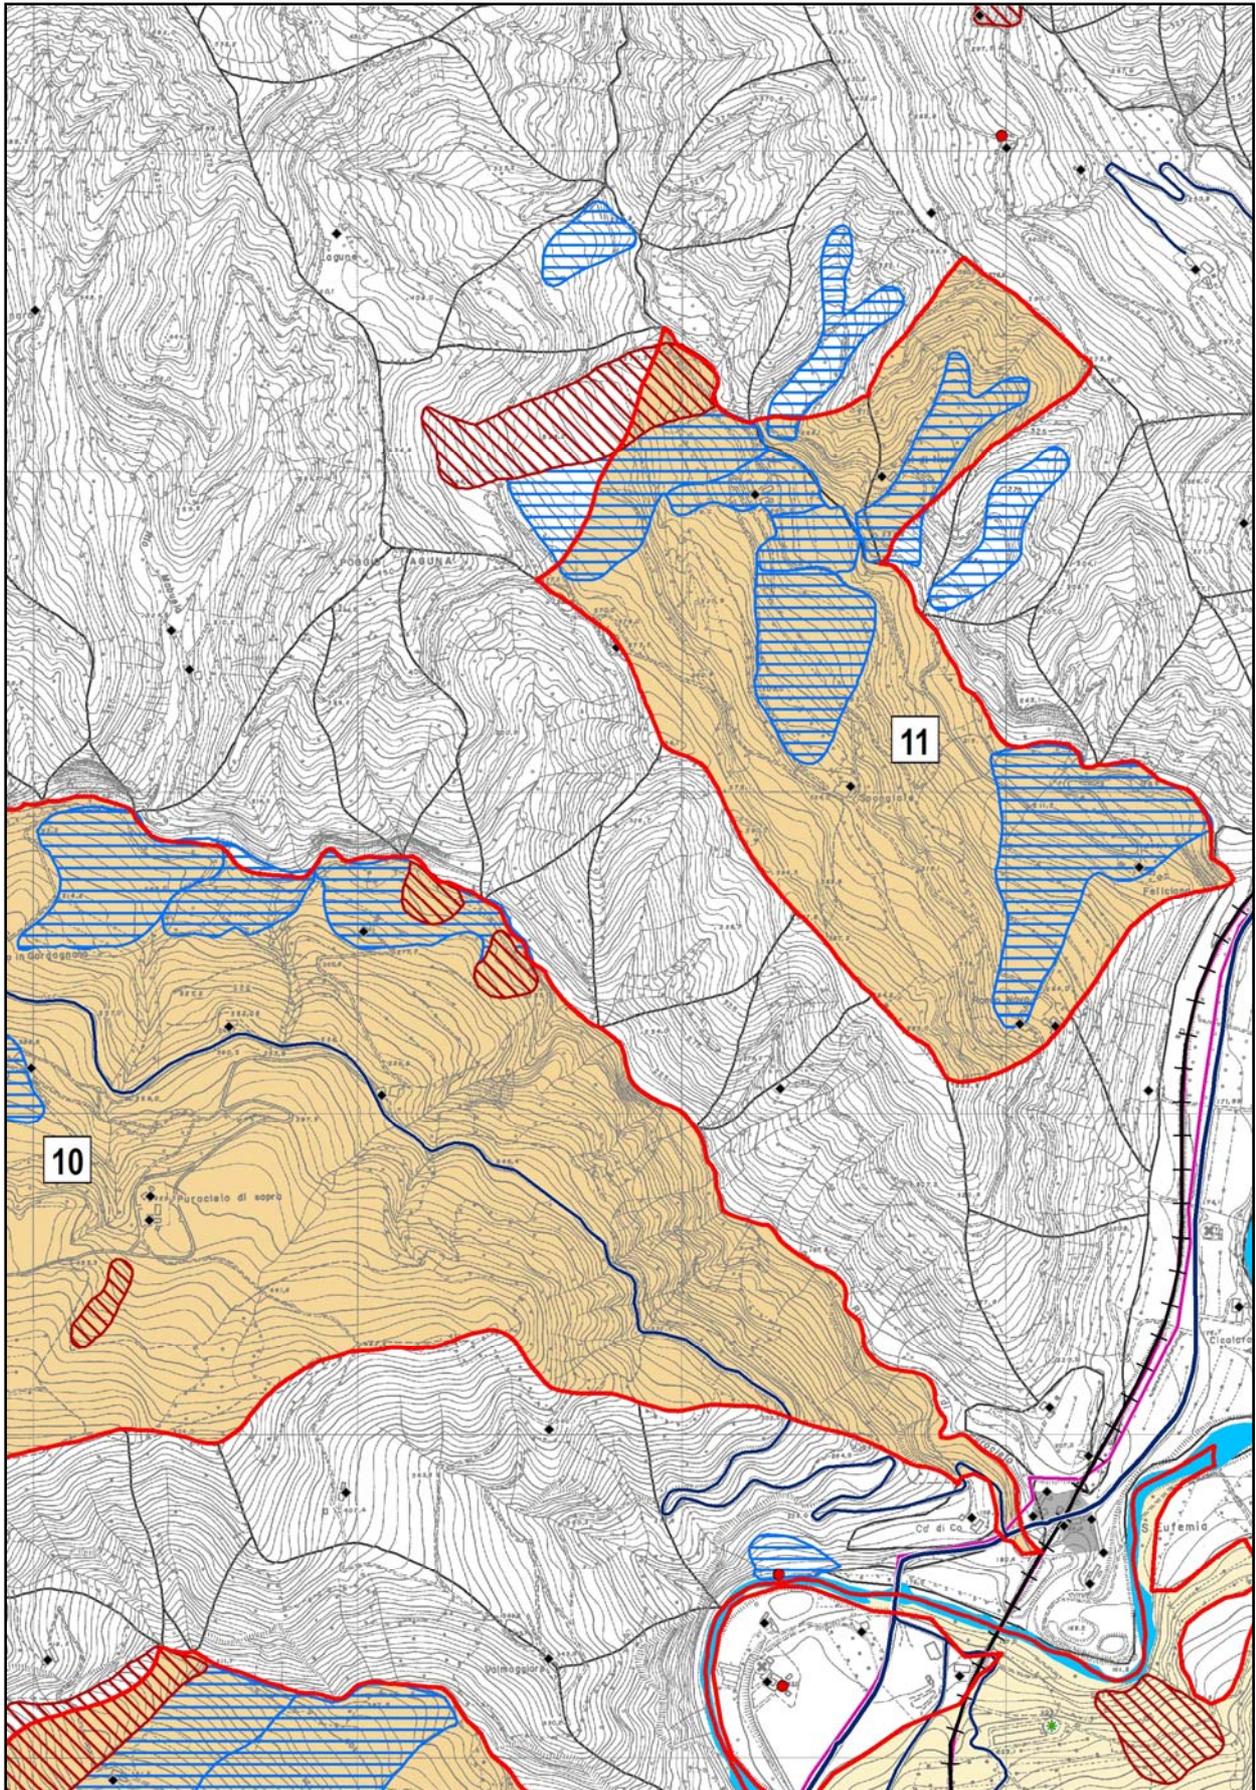
10	PUROCIELO
U.I.E.	- 3987
Tipo frana	- scorrimento traslazionale (almeno una dozzina di elementi distinti)
Stato di attività	- frana quiescente/attiva - frana attiva
Erosione idrica	- erosione incanalata
Elementi a rischio	- strada comunale - alveo di rio affluente nel fiume Lamone - acquedotto rurale - insediamenti di allevamento - beni architettonici minori (Chiesa, cimitero, ...)
Danno atteso	- distruzione parziale di strada e acquedotto (per alcune centinaia di metri)
Priorità di intervento	2
Interventi:	VS, VE, MS (inclinometri), RI, DS, IN, OC, I, CV

11	VAL DI NOCE
U.I.E.	- 3741, 3756, 3785
Tipo frana	- scorrimento traslazionale (almeno n. 5 elementi distinti)
Stato di attività	- frana quiescente/attiva
Erosione idrica	- erosione incanalata
Elementi a rischio	- strada comunale - ferrovia - alveo di rio affluente nel fiume Lamone - acquedotto rurale?
Danno atteso	- distruzione parziale di strada e ferrovia (per alcune decine di metri)
Priorità di intervento	2
Interventi:	VS, VE, DS, IN, OC, I, CV

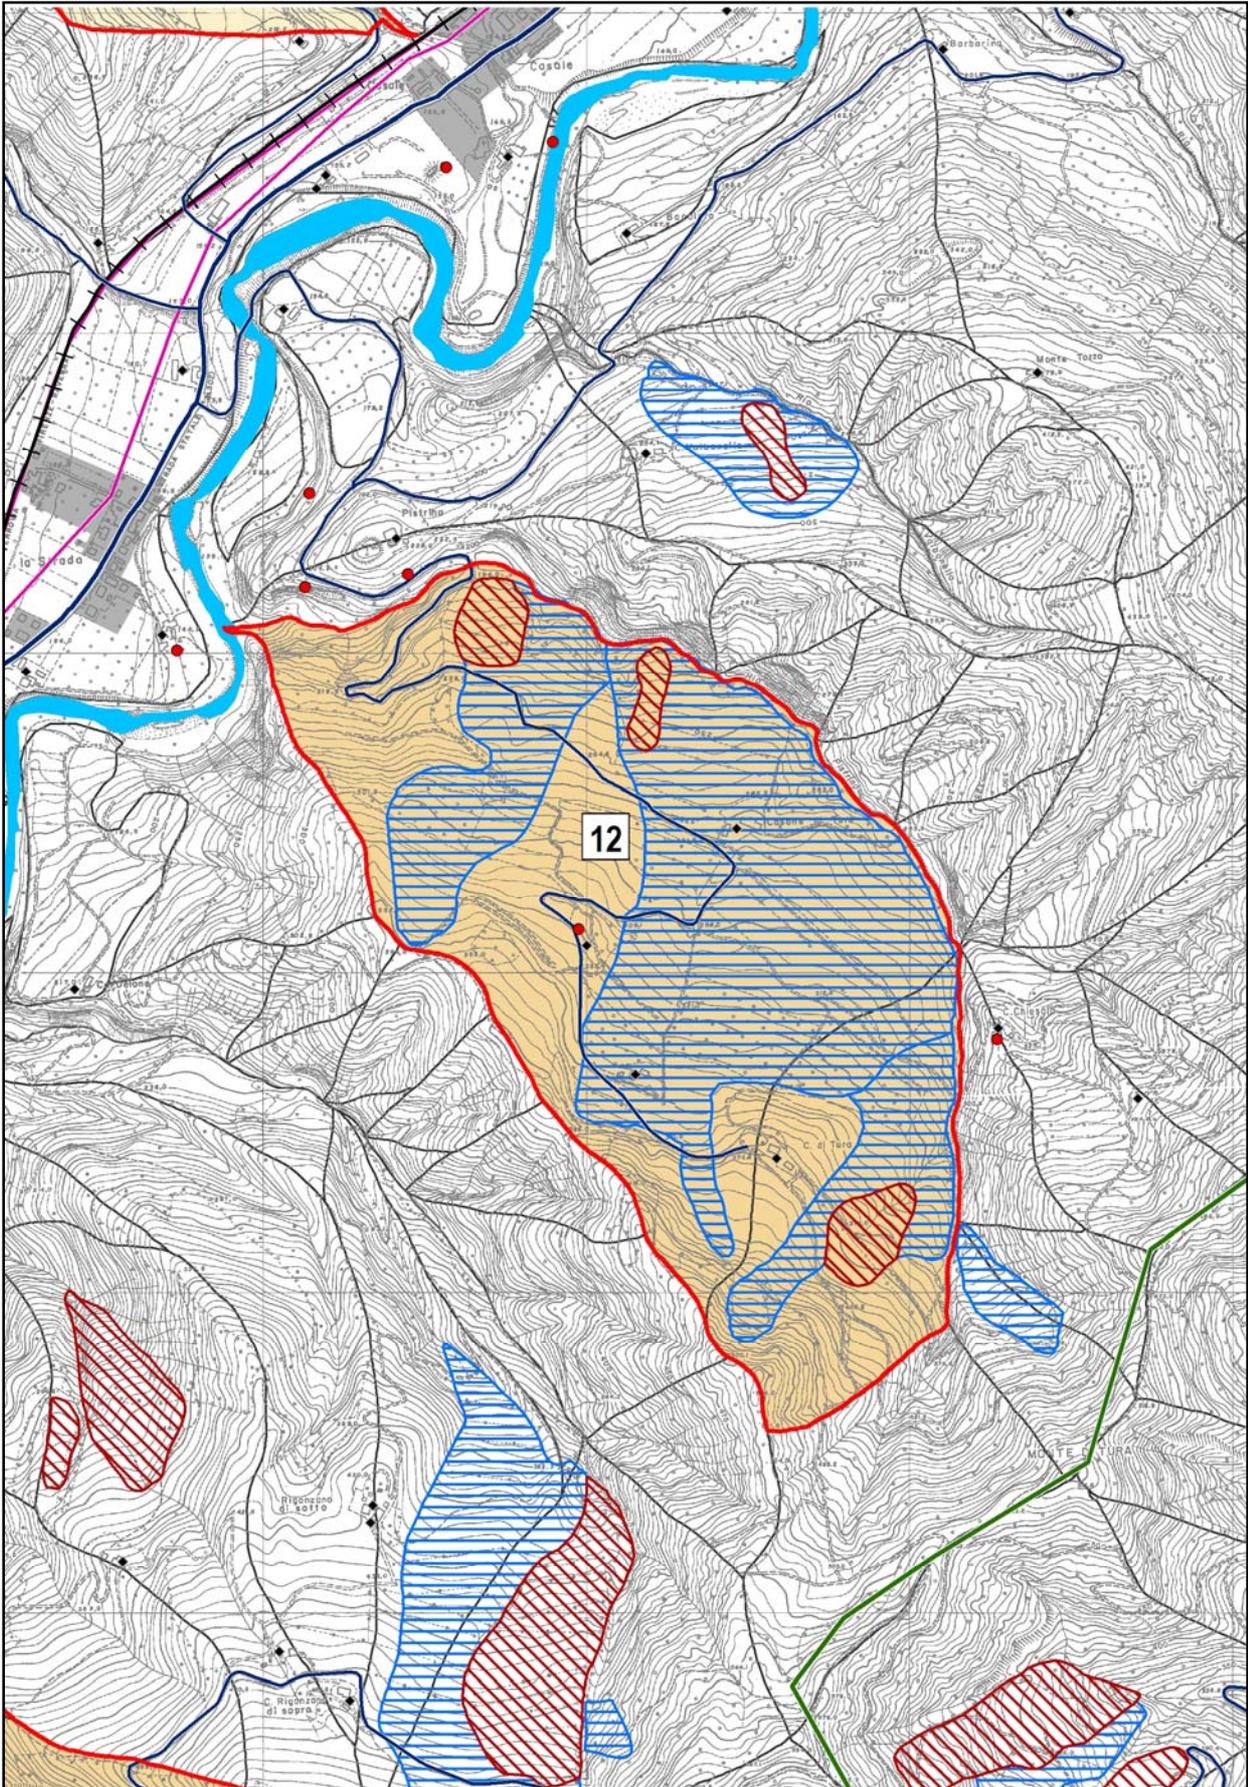
12	MONTE DI TURA
U.I.E.	- 3954, 4100
Tipo frana	- scorrimento traslazionale (almeno n. 6 elementi distinti)
Stato di attività	- frana quiescente/attiva - frana attiva
Erosione idrica	- erosione incanalata
Elementi a rischio	- strada comunale - alveo di rio affluente nel fiume Lamone - acquedotto rurale - beni architettonici minori - insediamenti di allevamento
Danno atteso	- distruzione parziale strada comunale - sbarramento alveo del fiume Lamone
Priorità di intervento	2
Interventi:	VS, VE, MS (inclinometri), DS, I, CV

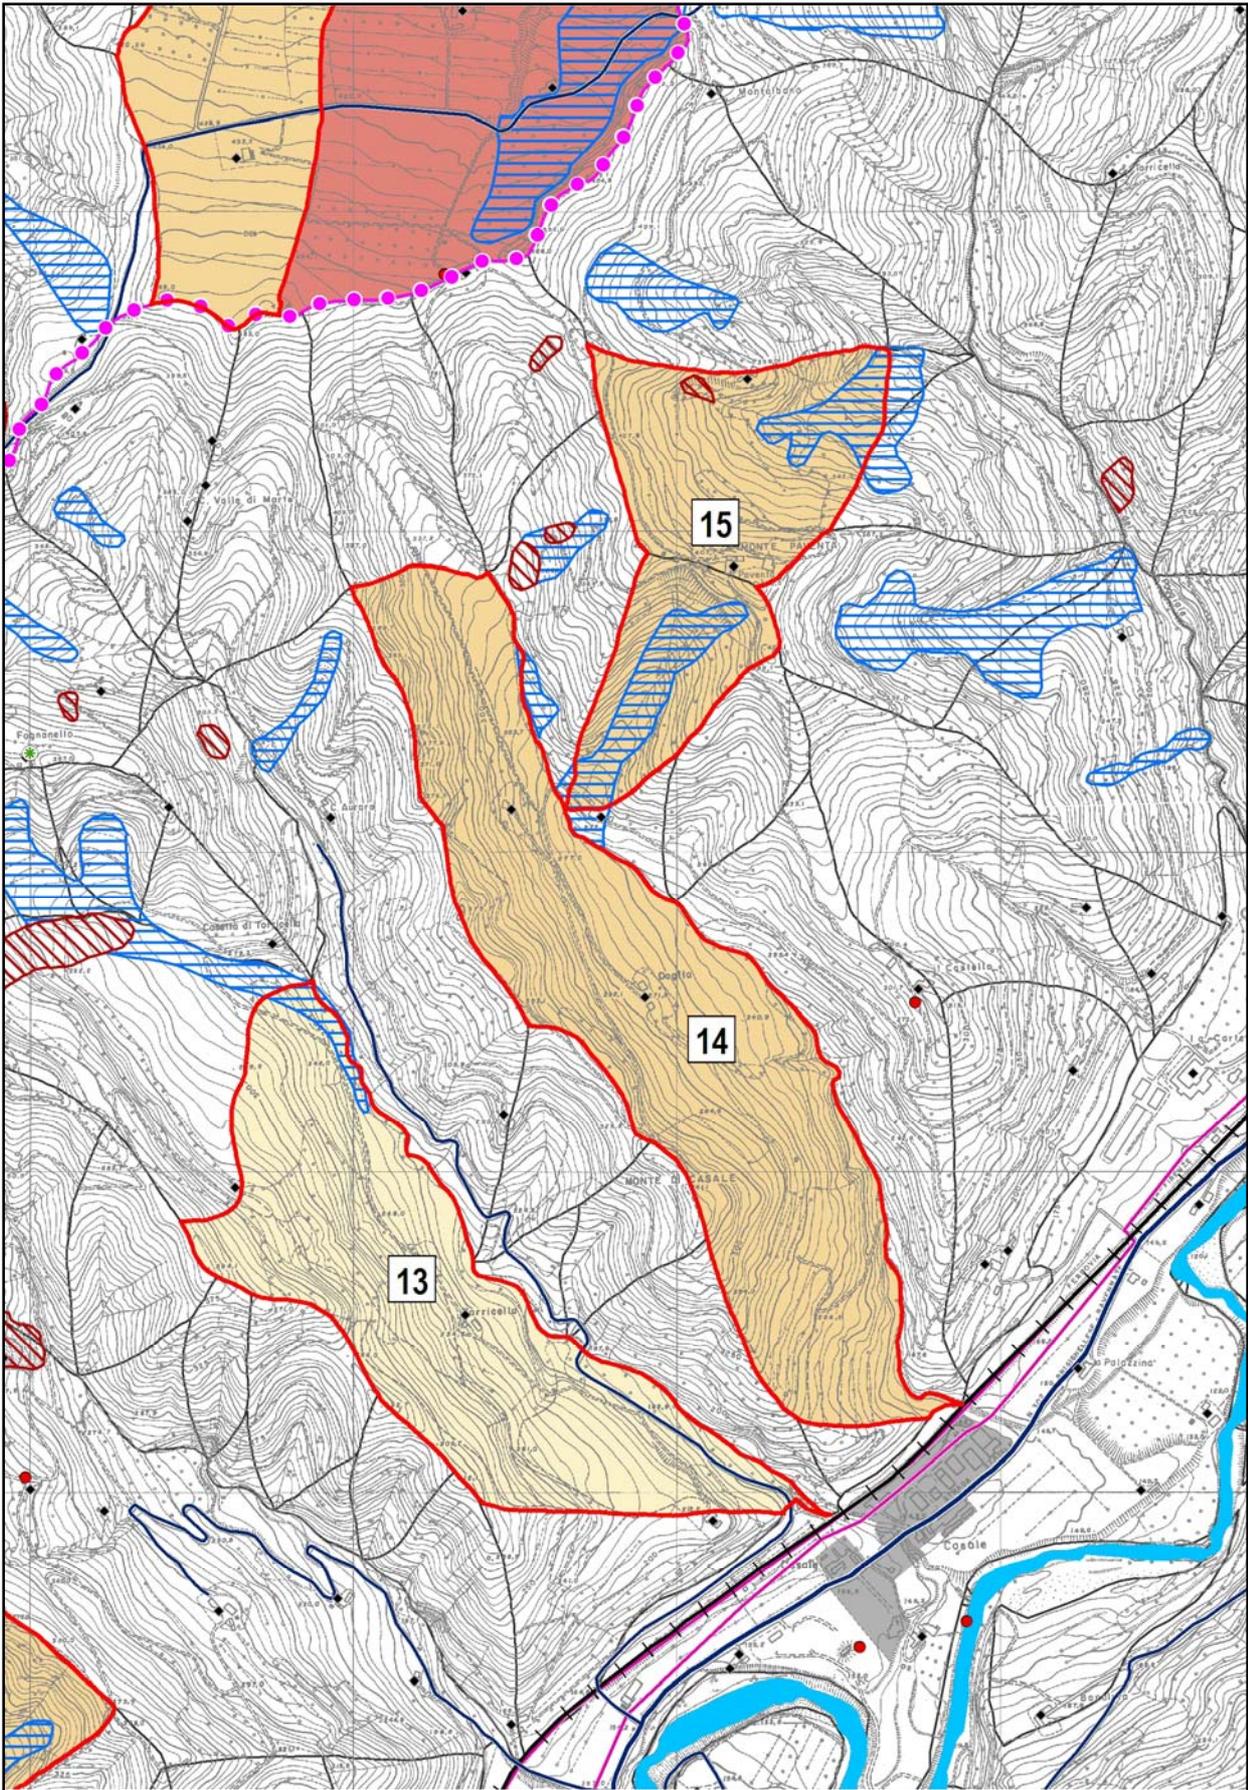
13	TORRICELLA
U.I.E.	- 3486
Tipo frana	- scorrimento traslazionale (alcuni elementi)
Stato di attività	- frana quiescente/attiva
Erosione idrica	- erosione incanalata
Elementi a rischio	- strada comunale - ferrovia - alveo di rio affluente nel fiume Lamone - acquedotto rurale?
Danno atteso	- distruzione parziale ferrovia e strada (per alcune decine di metri)
Priorità di intervento	2
Interventi:	VS, VE, RI, DS, OC, I

14	MONTE DI CASALE
U.I.E.	- 3306
Tipo frana	- scorrimento traslazionale/colamento
Stato di attività	- frana quiescente/attiva
Erosione idrica	- erosione incanalata
Elementi a rischio	- strada comunale - ferrovia - alveo di rio affluente nel fiume Lamone - acquedotto rurale?
Danno atteso	- distruzione parziale ferrovia e strada (per alcune decine di metri)
Priorità di intervento	2
Interventi:	VS, VE, RI, DS, OC, I

15	MONTE DI PAVENTA
U.I.E.	- 3216, 3303
Tipo frana	- scorrimento traslazionale/colamento (un paio di elementi distinti)
Stato di attività	- frana quiescente/attiva
Erosione idrica	- erosione incanalata
Elementi a rischio	- alveo di rii affluenti nel fiume Lamone
Danno atteso	- distruzione parziale strade
Priorità di intervento	2
Interventi:	VS, VE, RI, DS
