PSC 2009

Piano Strutturale Comunale Associato

■ QUADRO CONOSCITIVO - ALLEGATO 2

Schede di verifica di interferenza tra dissesto ed elementi a rischio nelle Unità Idromorfologiche Elementari a rischio R1, R2, R3 ed R4

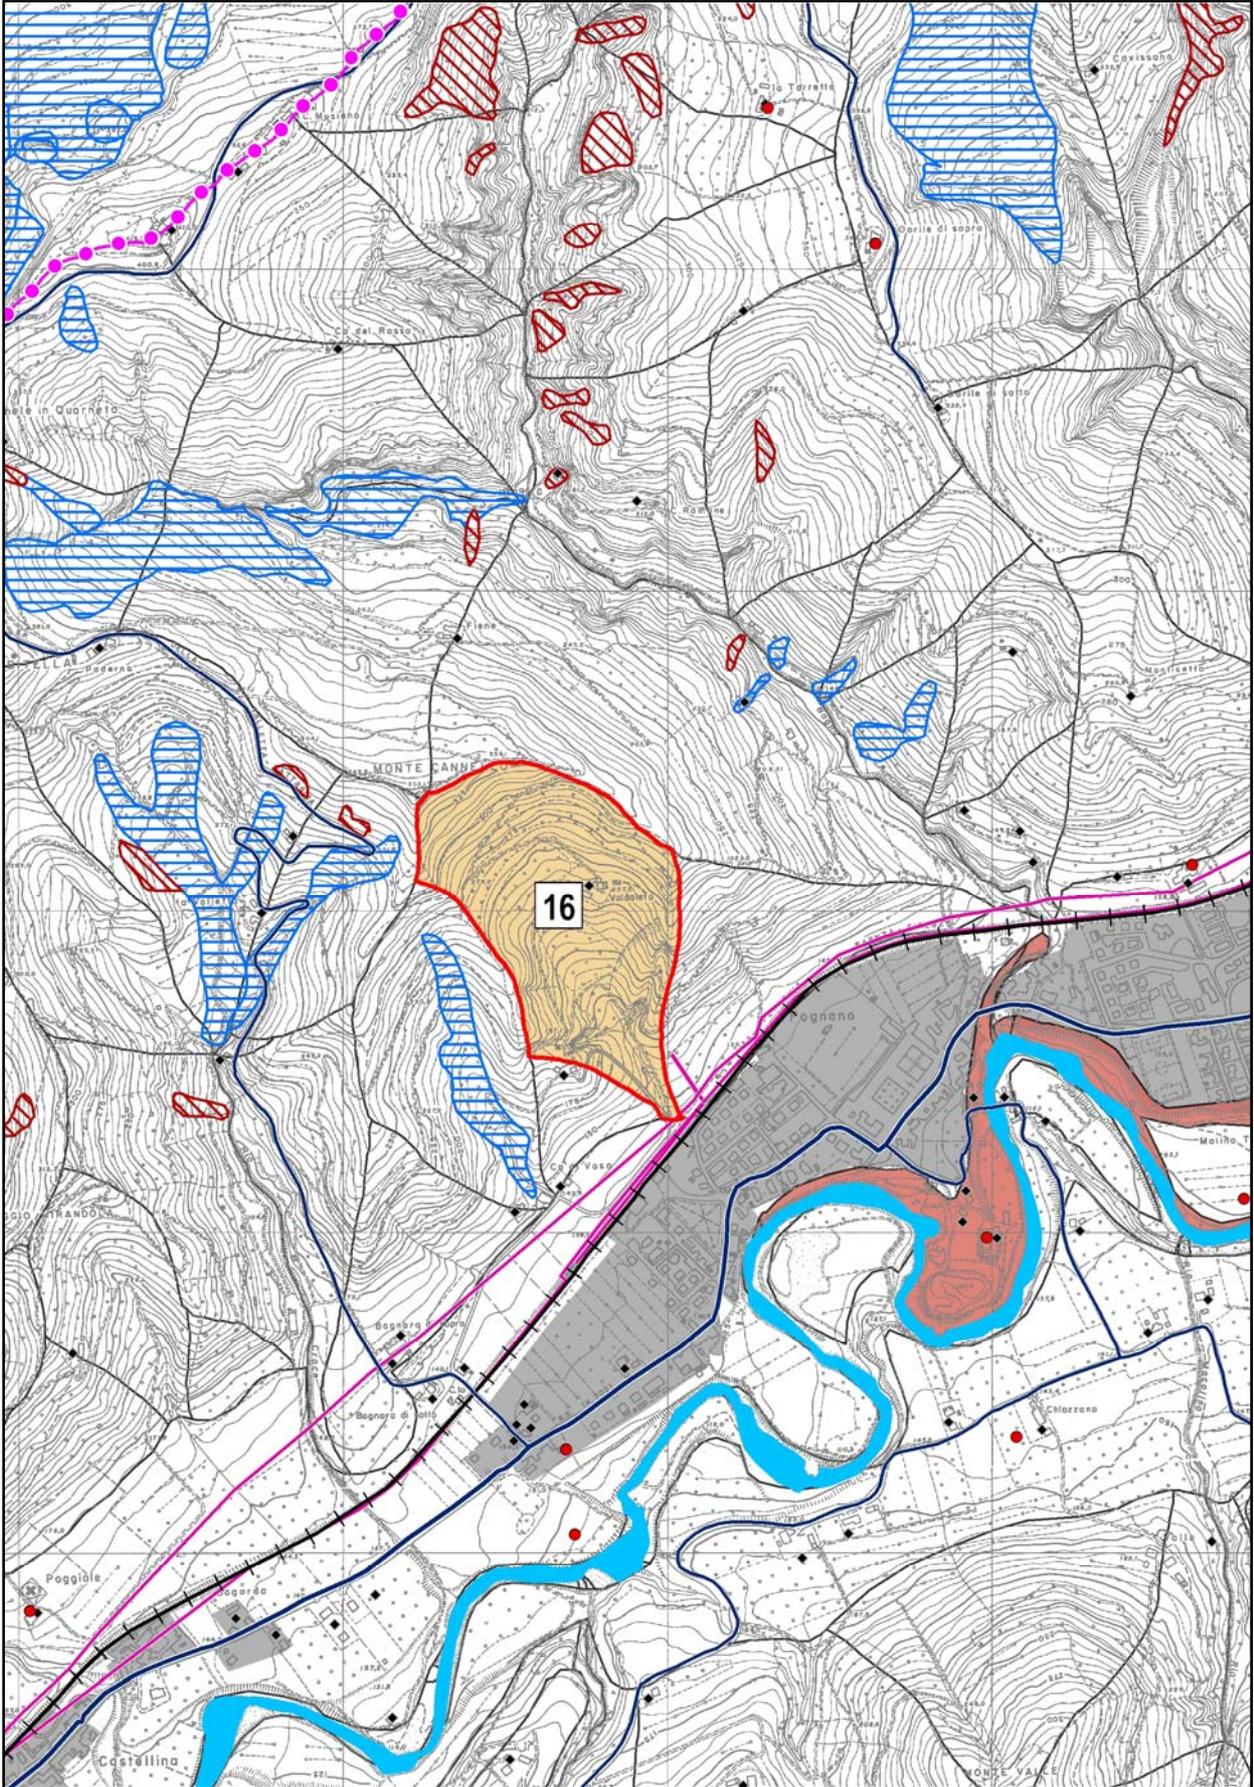
16	VALDOLETO (FOGNANO)
U.I.E.	- 3117
Tipo frana	- scorrimento traslazionale/colamento
Stato di attività	- frana quiescente/attiva
Erosione idrica	- erosione incanalata
Elementi a rischio	- ferrovia - acquedotto - abitato di Fognano (parziale)
Danno atteso	- alluvionamento parziale dell'abitato di Fognano - distruzione parziale ferrovia
Priorità di intervento	2
Interventi:	VS, VE, MS (inclinometri), DS

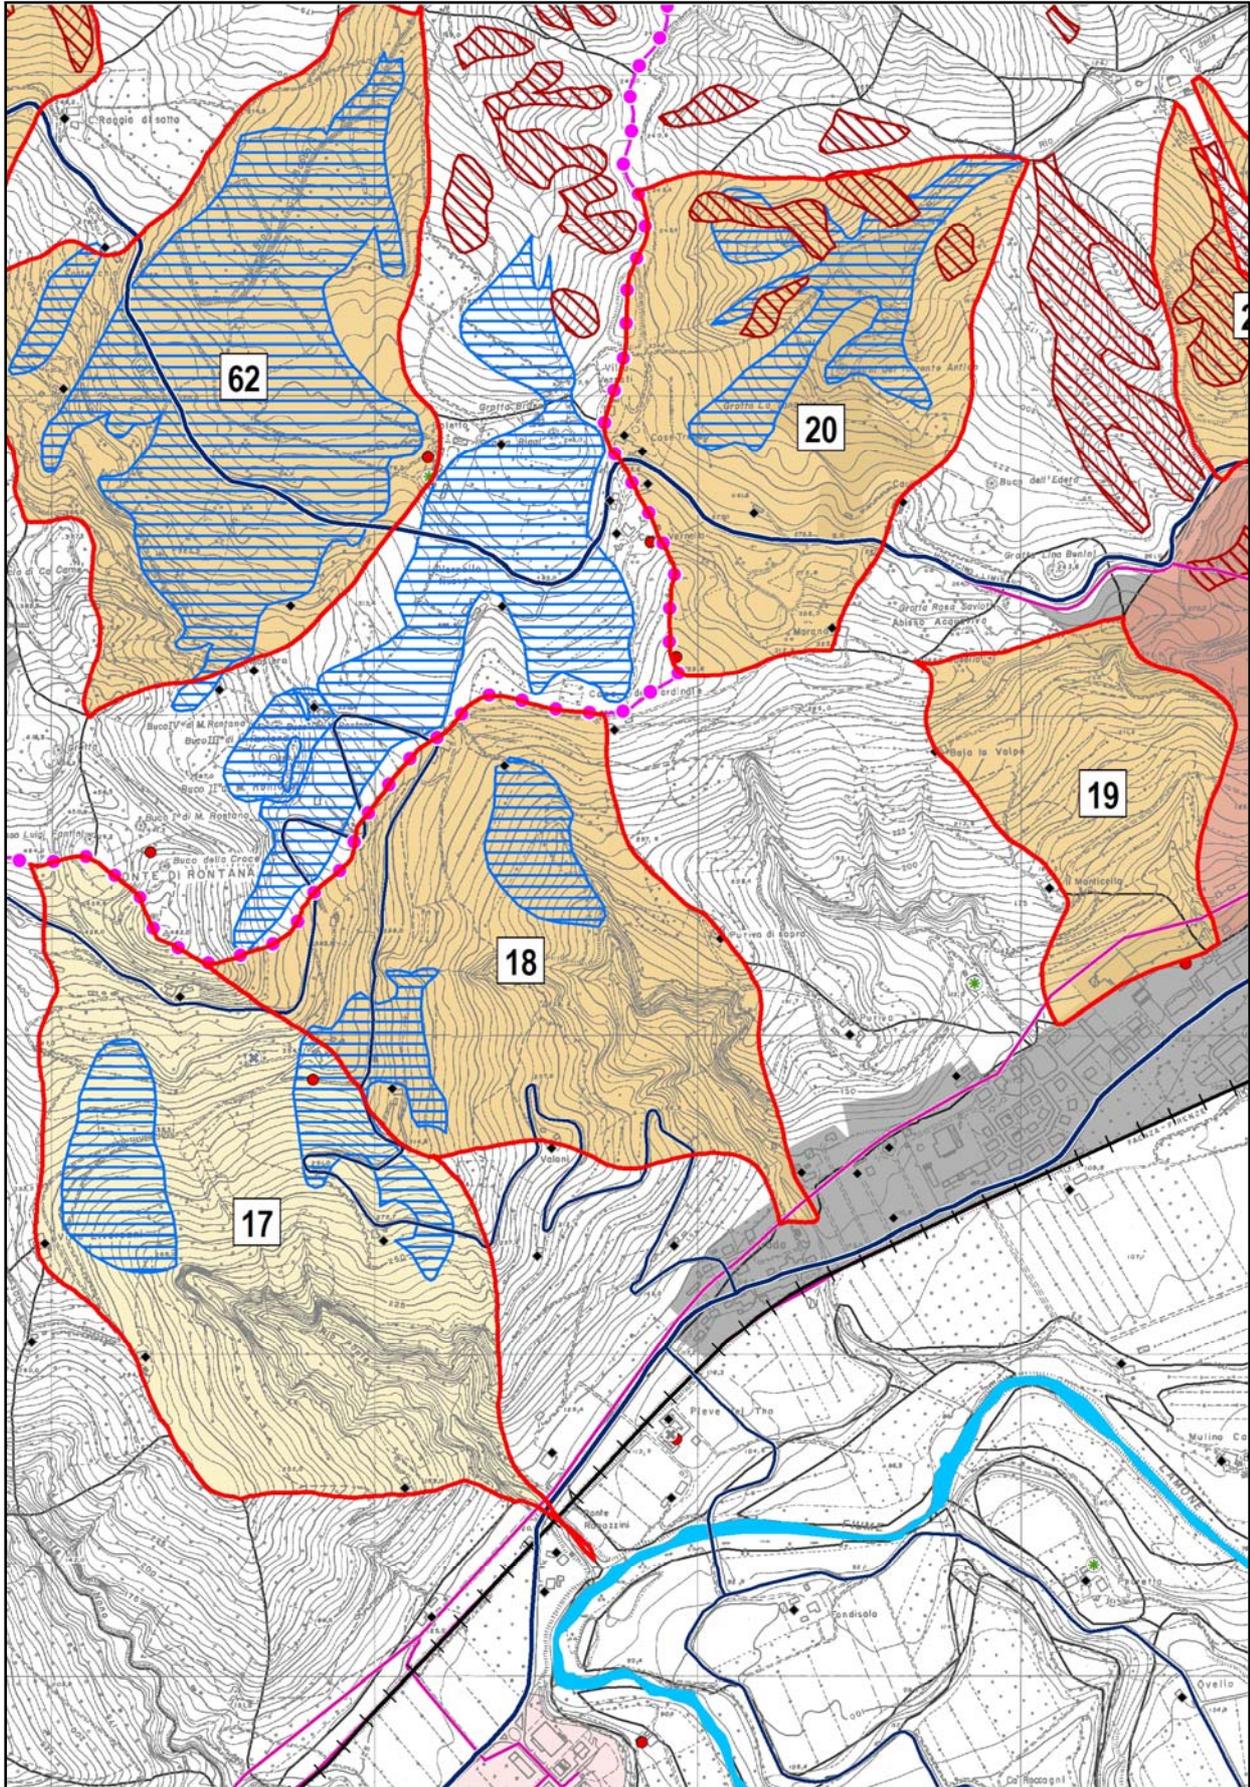
17	MONTE RONTANA SUD
U.I.E.	- 2795
Tipo frana	- scorrimento rotazionale/colamento (un paio di elementi distinti)
Stato di attività	- frana quiescente/attiva
Erosione idrica	- erosione incanalata
Elementi a rischio	- strada comunale - ferrovia - alveo di rio affluente nel fiume Lamone - beni architettonici minori (Chiese, cimitero, ...)
Danno atteso	- distruzione parziale ferrovia (per tratti di una decina di metri)
Priorità di intervento	2
Interventi:	VS, VE, DS

18	MONTE RONTANA EST
U.I.E.	- 2757
Tipo frana	- scorrimento traslazionale/colamento (un paio di elementi)
Stato di attività	- frana quiescente/attiva
Erosione idrica	- erosione incanalata
Elementi a rischio	- strada comunale - ferrovia - alveo di rio affluente nel fiume Lamone - acquedotto rurale?
Danno atteso	- distruzione parziale ferrovia (per alcune decine di metri)
Priorità di intervento	3
Interventi:	VS, VE, DS, I

19	BAIA LA VOLPE
U.I.E.	- 2747, 2811
Tipo frana	- scorrimento traslazionale
Stato di attività	- frana quiescente/attiva
Erosione idrica	- erosione incanalata
Elementi a rischio	- ferrovia - abitato di Brisighella (parziale) - alveo di rio
Danno atteso	- distruzione parziale ferrovia (per alcune decine di metri)
Priorità di intervento	2
Interventi:	VS, VE, DS, I

20	VARNELLO
U.I.E.	- 2658
Tipo frana	- scorrimento rotazionale/colamento (vari elementi)
Stato di attività	- frana quiescente/attiva - frana attiva
Erosione idrica	- calanco (parziale) - erosione incanalata
Elementi a rischio	- strada provinciale - alveo di rio - acquedotto rurale?
Danno atteso	- distruzione parziale strada (per alcune decine di metri)
Priorità di intervento	3
Interventi:	VE, VR, RI, DS, I

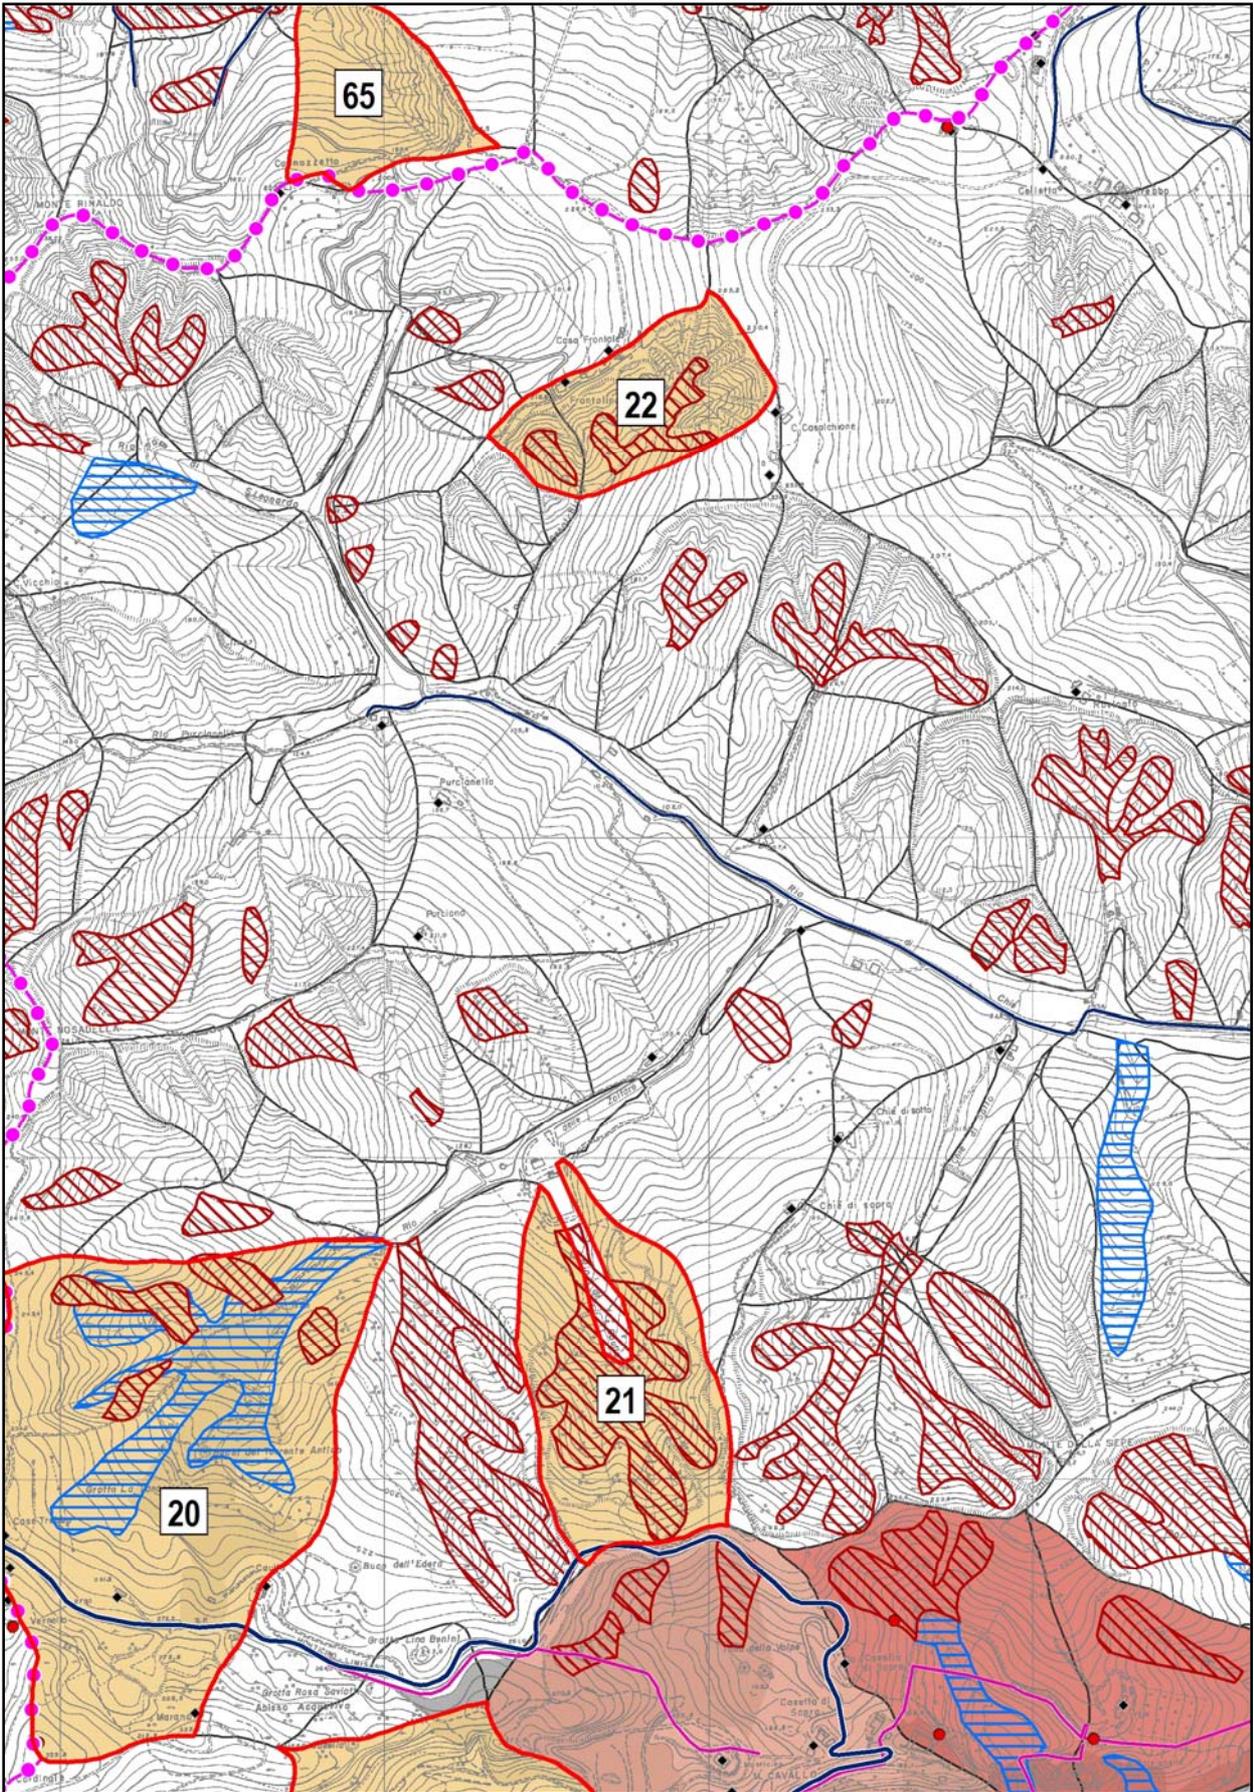
21	RIO DI CAULLO
U.I.E.	- 2644
Tipo frana	- colamento (alcuni elementi)
Stato di attività	- frana attiva
Erosione idrica	- calanco
Elementi a rischio	- strada provinciale - alveo di rio - acquedotto rurale?
Danno atteso	- distruzione parziale strada (per alcune decine di metri)
Priorità di intervento	3
Interventi:	VE, VR, RI, MS, OC, DS, I, CV

22	FRONTALE (RIO CHIE')
U.I.E.	- 2461, 2489
Tipo frana	- colamento (alcuni elementi)
Stato di attività	- frana attiva
Erosione idrica	- calanco
Elementi a rischio	- strada comunale - alveo di rio - opere di sistemazione idraulica
Danno atteso	- distruzione opere di sistemazione idraulica
Priorità di intervento	3
Interventi:	VR, RI, OC, DS

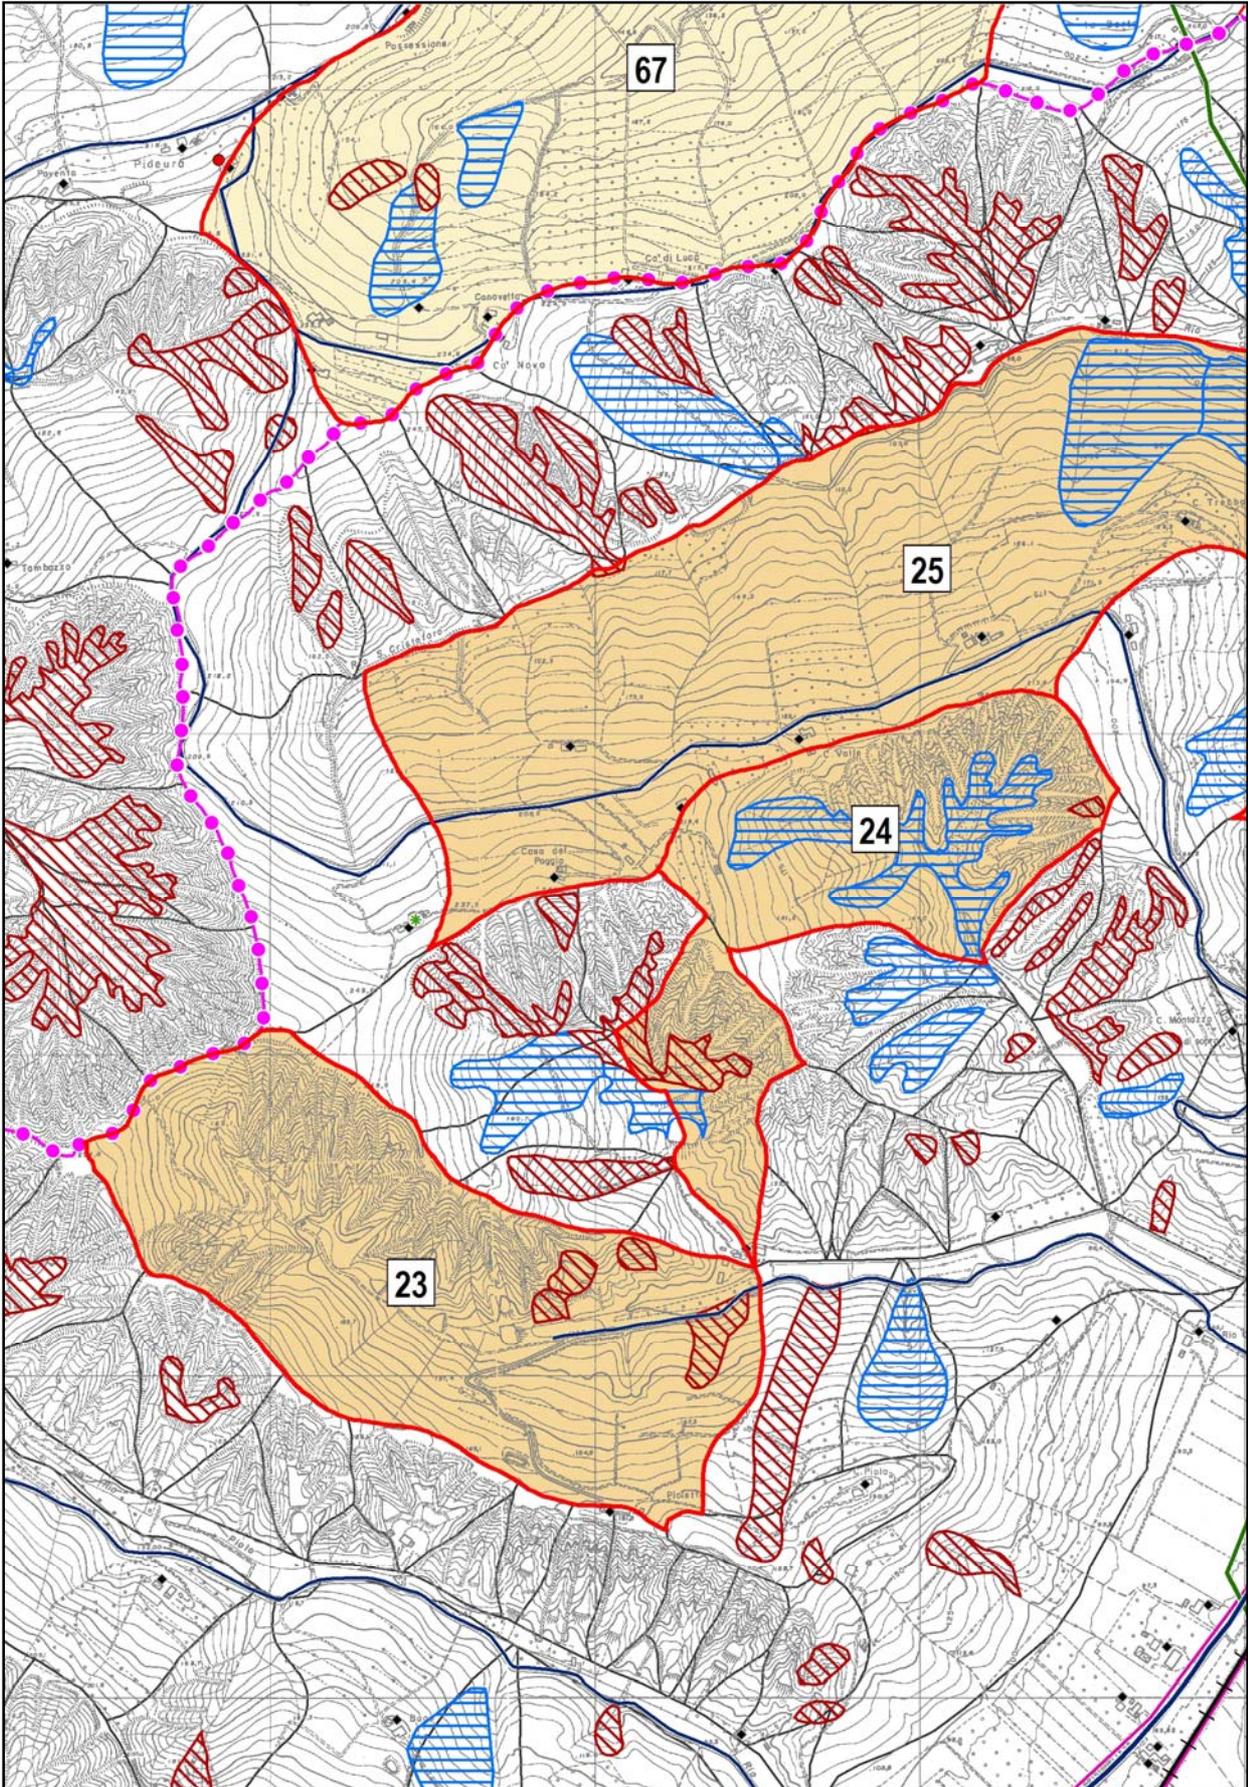
23	RIO QUINTO
U.I.E.	- 2414
Tipo frana	- colamento (vari elementi)
Stato di attività	- frana attiva
Erosione idrica	- calanco
Elementi a rischio	- strada comunale - alveo di rio affluente nel fiume Lamone - metanodotto - acquedotto rurale?
Danno atteso	- distruzione parziale strada (per alcune decine di metri)
Priorità di intervento	3
Interventi:	VE, VR, RI, OC, DS, CV

24	CA' VALLE (RIO QUINTO)
U.I.E.	- 2398, 2405
Tipo frana	- colamento (vari elementi)
Stato di attività	- frana attiva
Erosione idrica	- calanco
Elementi a rischio	- strada comunale - alveo di rio affluente nel fiume Lamone - metanodotto - acquedotto rurale?
Danno atteso	- distruzione parziale strada (per alcune decine di metri)
Priorità di intervento	3
Interventi:	VE, VR, RI, OC, DS, CV

25	RIO S. CRISTOFORO
U.I.E.	- 2380, 2396
Tipo frana	- colamento (vari elementi distinti)
Stato di attività	- frana attiva
Erosione idrica	- calanco - erosione incanalata
Elementi a rischio	- strada comunale - alveo di rio affluente nel fiume Lamone - metanodotto - acquedotto rurale?
Danno atteso	- distruzione parziale strada e danneggiamento metanodotto (per varie centinaia di metri)
Priorità di intervento	2
Interventi:	VE, VR, RI, OC, DS, CV

26	BOESIMO
U.I.E.	- 5997, 18212, 18213
Tipo frana	- scorrimento traslazionale/colamento (vari elementi distinti anche di grandi dimensioni)
Stato di attività	- frana quiescente/attiva - frana attiva - frana relitta
Erosione idrica	- erosione incanalata
Elementi a rischio	- strada comunale - alveo di rio affluente nel fiume Lamone - beni architettonici minori - acquedotto rurale - insediamenti di allevamento
Danno atteso	- invasione/distruzione parziale strada (per centinaia di metri) - ostruzione del fondovalle (già verificatosi nel XVII secolo)
Priorità di intervento	2
Interventi:	VS, VE, MS (inclinometri), RI, OC, I, CV

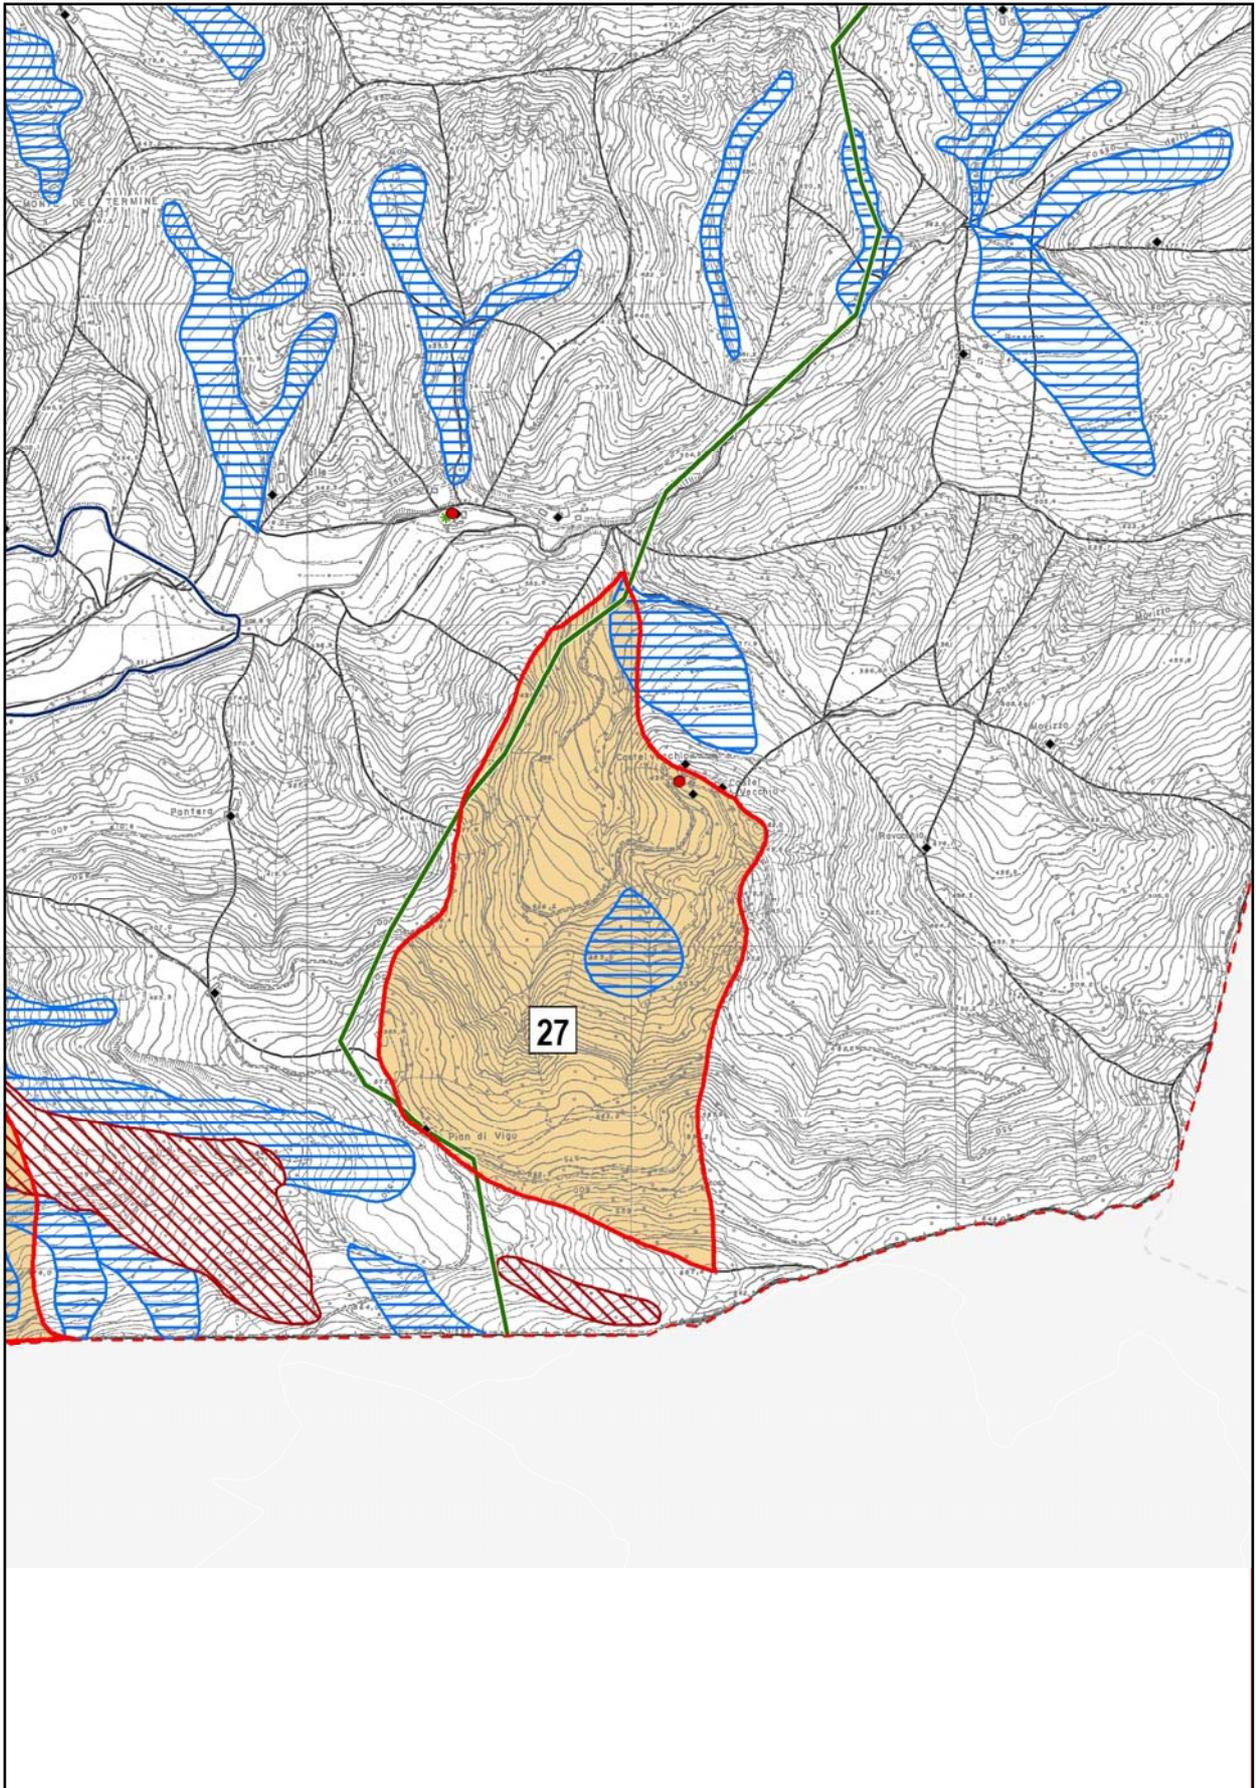
27	CASTELVECCHIO
U.I.E.	- 5767
Tipo frana	- scorrimento traslazionale/colamento (vari n. 4 elementi distinti)
Stato di attività	- frana quiescente/attiva - frana attiva - frana relitta
Erosione idrica	- erosione incanalata
Elementi a rischio	- strada comunale - alveo di rio - beni architettonici minori
Danno atteso	- distruzione parziale strada (per alcune decine di metri)
Priorità di intervento	3
Interventi:	VS, VE, MS, RI, I, CV

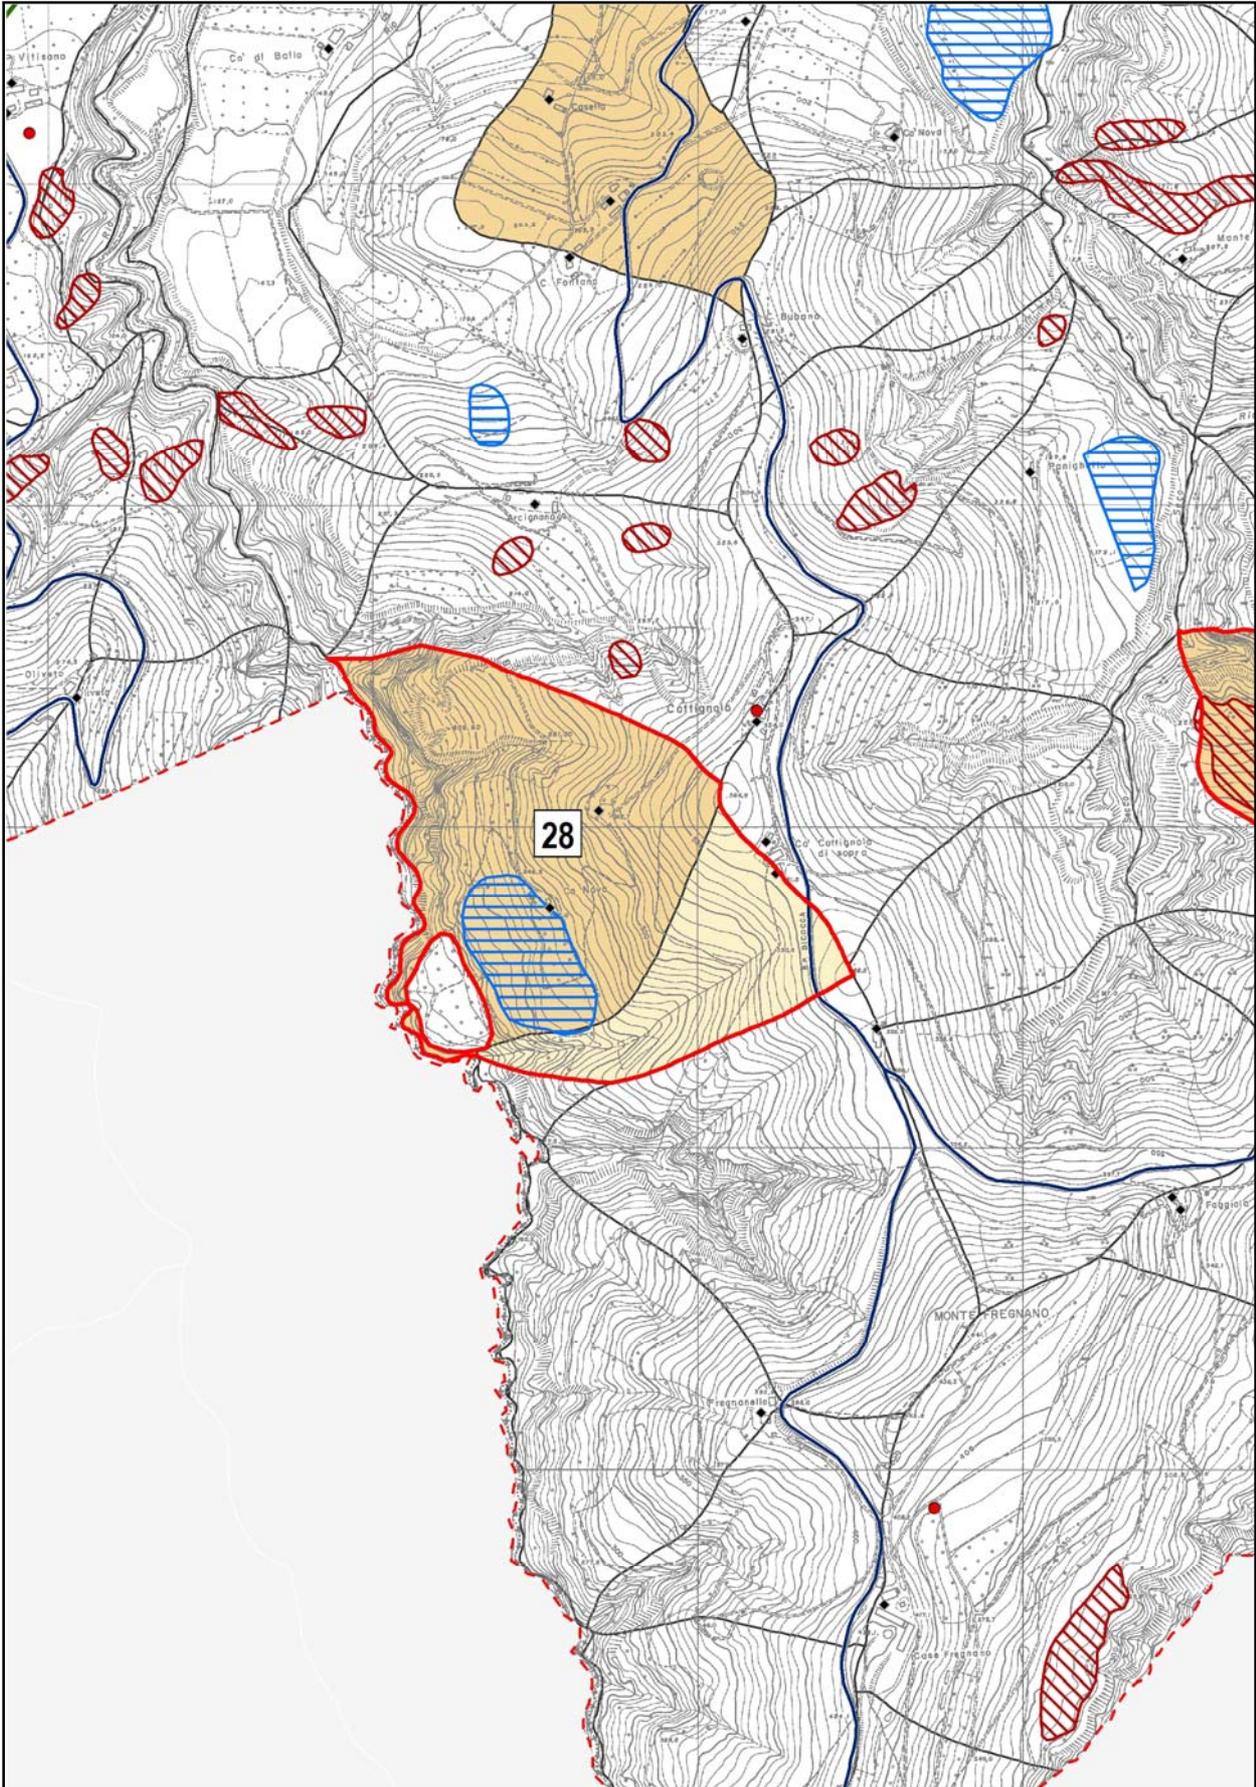
28	COTTIGNOLA
U.I.E.	- 3358, 2419
Tipo frana	- scorrimento rotazionale (un elemento principale)
Stato di attività	- frana quiescente/attiva
Erosione idrica	- erosione incanalata
Elementi a rischio	- strada provinciale? - alveo di rio Vitignano - insediamenti sparsi
Danno atteso	- distruzione parziale strada (per alcune decine di metri)
Priorità di intervento	3
Interventi:	VS, VE, DS

29	LA PAGLIA OVEST
U.I.E.	- 3342
Tipo frana	- scorrimento traslazionale (un elemento principale)
Stato di attività	- frana attiva
Erosione idrica	- erosione incanalata
Elementi a rischio	- strada comunale? - alveo di rio con opere di difesa idraulica - acquedotto rurale?
Danno atteso	- distruzione parziale strada (per alcune decine di metri)
Priorità di intervento	3
Interventi:	VS, VE, MS, RI, DS

30	LA PAGLIA EST
U.I.E.	- 3288
Tipo frana	- scorrimento traslazionale (un paio di elementi principali)
Stato di attività	- frana attiva - frana quiescente/attiva
Erosione idrica	- erosione incanalata
Elementi a rischio	- strada comunale? - alveo di rio - acquedotto rurale? - bene architettonico minore (Chiesa)
Danno atteso	- distruzione parziale strada (per alcune decine di metri)
Priorità di intervento	3
Interventi:	VS, VE, DS, MS, RI

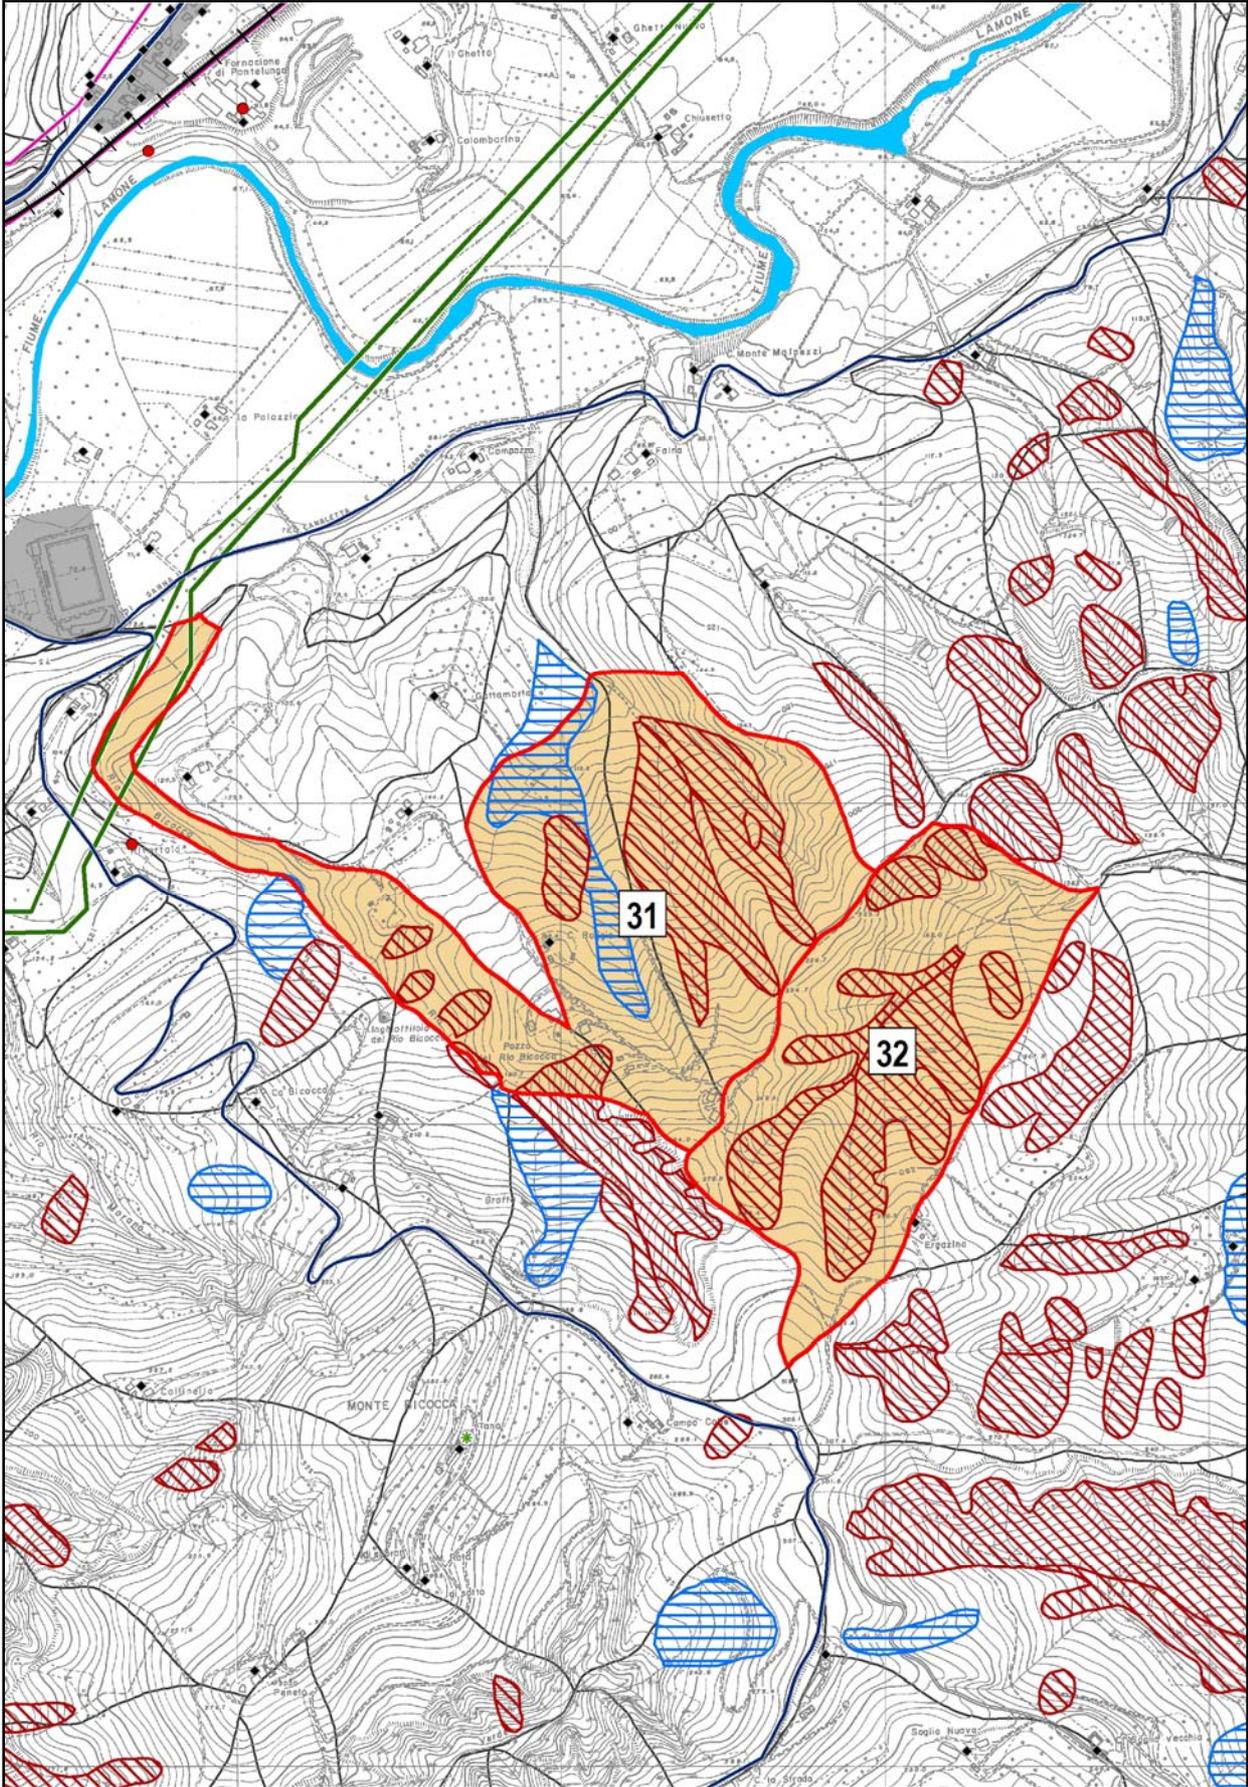
31	M. BICOCCA NORD
U.I.E.	- 2791, 2820, 2821
Tipo frana	- colamento/scorrimento traslazionale (alcuni elementi distinti)
Stato di attività	- frana attiva - frana quiescente/attiva
Erosione idrica	- calanco (parziale) - erosione incanalata
Elementi a rischio	- strada comunale - alveo di rio affluente nel fiume Lamone - beni ambientali (cavità carsiche) - acquedotto rurale?
Danno atteso	- distruzione parziale strada (per alcune decine di metri)
Priorità di intervento	2
Interventi:	VE, VR, RI, MS, OC, DS

32	RIO CA' DEI MERLI
U.I.E.	- 2870
Tipo frana	- colamento (una decina di elementi)
Stato di attività	- frana attiva
Erosione idrica	- calanco
Elementi a rischio	- alveo di rio - acquedotto rurale?
Danno atteso	- distruzione parziale strada privata
Priorità di intervento	3
Interventi:	VE, VR, RI, MS, OC, DS

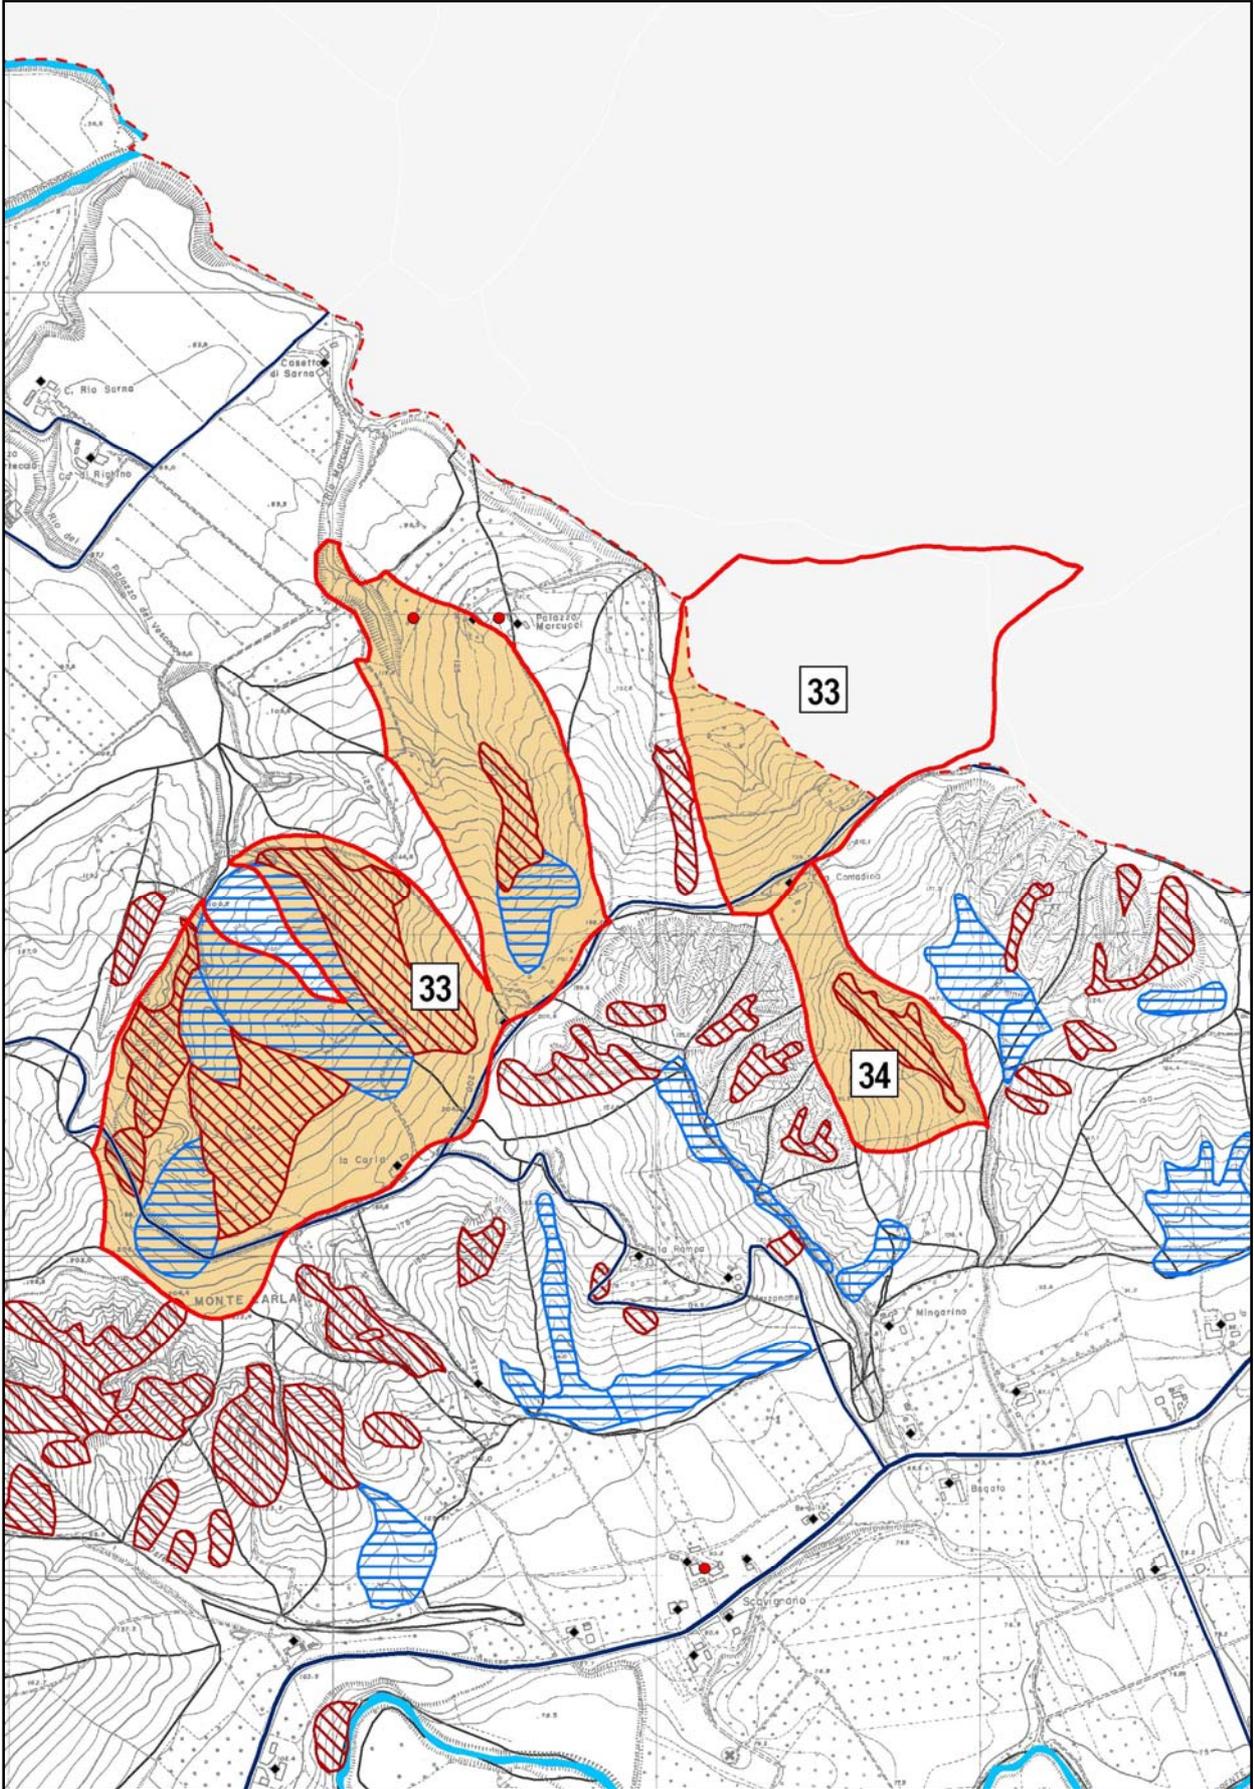
33	MONTE CARLA/SARNA (vedi anche Faenza)
U.I.E.	- 2569, 2571, 2625, 2640
Tipo frana	- colamento (Brisighella - una decina di elementi / Faenza – un paio di elementi)
Stato di attività	- frana attiva - frana quiescente
Erosione idrica	- calanco - erosione incanalata
Elementi a rischio	- strade comunali - alveo del rio Sarna - beni architettonici minori (Brisighella)
Danno atteso	- invasione/distruzione parziale strada (Brisighella - per alcune centinaia di metri / Faenza – per alcune decine di metri)
Priorità di intervento	3
Interventi:	VE, VR, RI, MS, OC, DS

34	MONTE CARLA/MARZENO
U.I.E.	- 2631
Tipo frana	- colamento
Stato di attività	- frana attiva
Erosione idrica	- calanco
Elementi a rischio	- strada comunale - alvei del rio
Danno atteso	- invasione/distruzione parziale strada (per poche decine di metri)
Priorità di intervento	3
Interventi:	VE, VR, RI, MS, DS

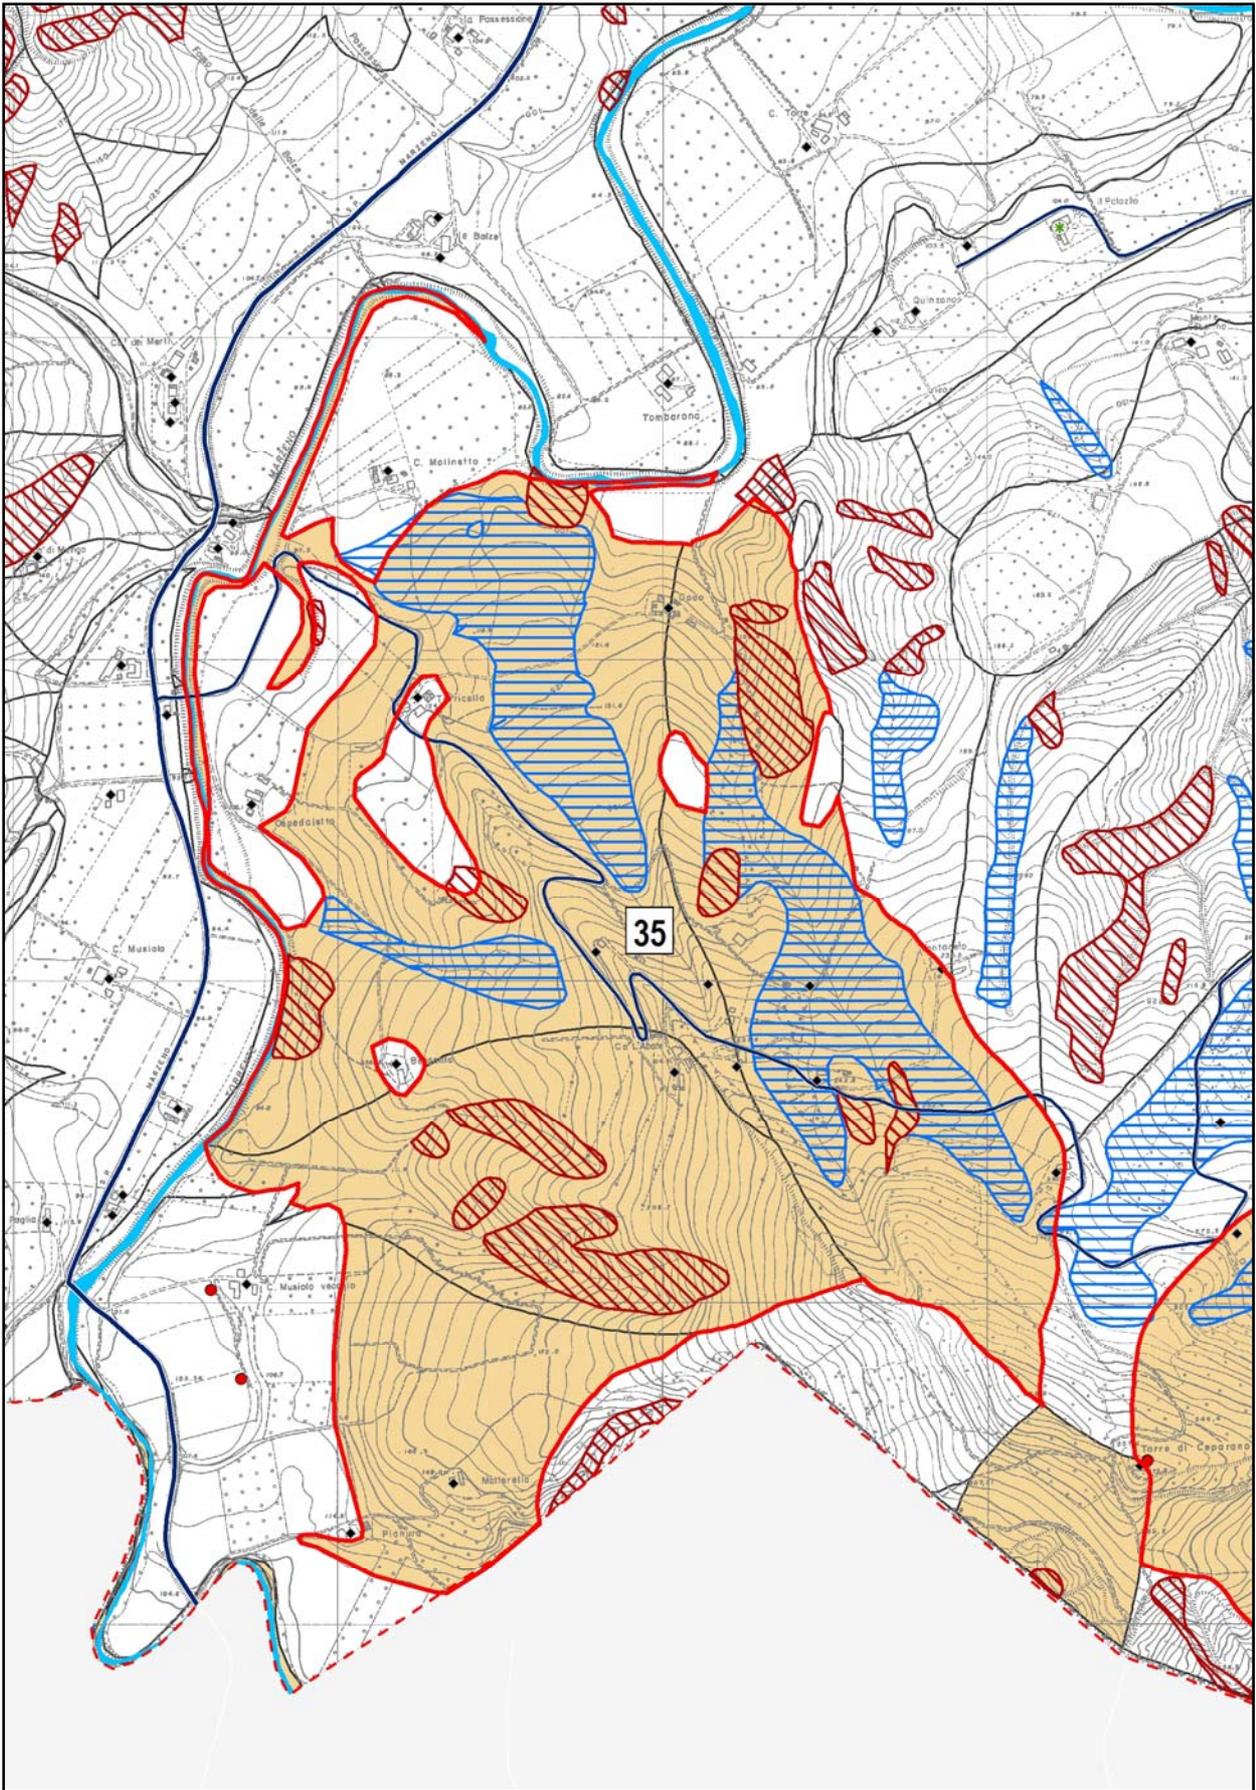
35	CA' L'ABATE
U.I.E.	- 2929, 2998, 3174, 3254
Tipo frana	- scorrimento traslazionale/colamento (una quindicina di elementi distinti, anche di grandi dimensioni)
Stato di attività	- frana attiva - frana quiescente - frana relitta
Erosione idrica	- erosione incanalata
Elementi a rischio	- strada comunale - alveo del torrente Marzeno e di rii affluenti - acquedotto rurale - beni architettonici minori
Danno atteso	- invasione/distruzione parziale strada (per alcune centinaia di metri) - occlusione alveo torrente Marzeno
Priorità di intervento	2
Interventi:	VE, VR, RI, MS, OC, DS, DF, CV

36	TORRE DI CEPARANO
U.I.E.	- 3116
Tipo frana	- colamento (una decina di elementi)
Stato di attività	- frana attiva - frana quiescente
Erosione idrica	- calanco - erosione incanalata
Elementi a rischio	- strada comunale - alveo del rio Albonello - beni architettonici minori - acquedotto rurale?
Danno atteso	- invasione/distruzione parziale strada (per alcune centinaia di metri) - invasione alveo rio Albonello
Priorità di intervento	1
Interventi:	VE, VR, RI, MS, OC, DS, CV

37	CA' D'ALBANO
U.I.E.	- 3264
Tipo frana	- colamento (una decina di elementi)
Stato di attività	- frana attiva - frana quiescente
Erosione idrica	- calanco - erosione incanalata
Elementi a rischio	- strada comunale - alveo del rio Albonello - acquedotto rurale?
Danno atteso	- invasione/distruzione parziale strada (per alcune centinaia di metri) - invasione alveo rio Albonello
Priorità di intervento	2
Interventi:	VE, VR, RI, MS, OC, DS, CV
