PSC 2009

Piano Strutturale Comunale Associato

■ QUADRO CONOSCITIVO - ALLEGATO 2

Schede di verifica di interferenza tra dissesto ed elementi a rischio nelle Unità Idromorfologiche Elementari a rischio R1, R2, R3 ed R4

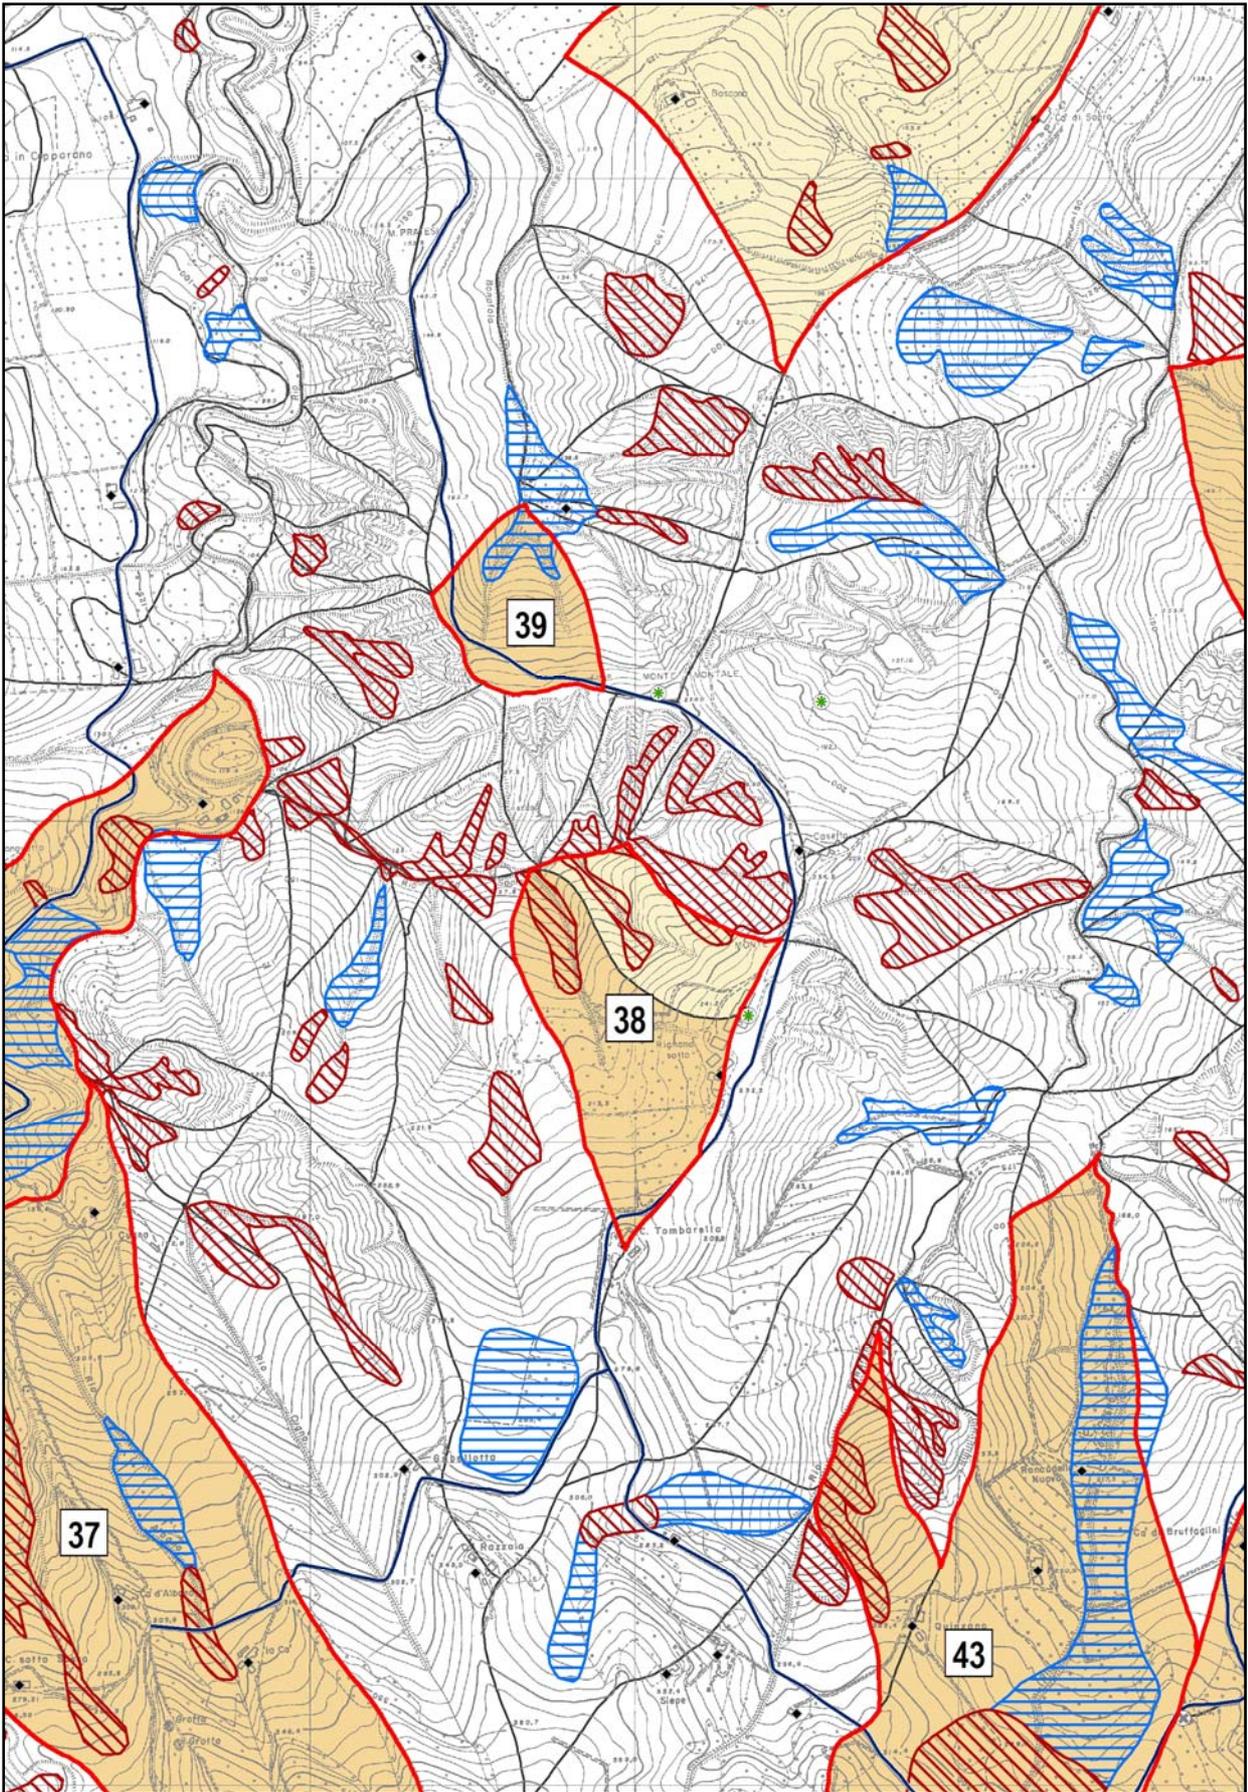
38	MONTE RIGNANO
U.I.E.	- 3166, 3176
Tipo frana	- colamento
Stato di attività	- frana attiva
Erosione idrica	- calanco
Elementi a rischio	- strada comunale - alveo di rio - insediamenti di allevamenti - acquedotto rurale?
Danno atteso	- invasione/distruzione parziale strada (per alcune decine di metri)
Priorità di intervento	2
Interventi:	VE, VR, RI, MS, OC, DS

39	FOSSO BONAFOLA
U.I.E.	- 3061
Tipo frana	- colamento (alcuni elementi)
Stato di attività	- frana attiva - frana quiescente
Erosione idrica	- calanco
Elementi a rischio	- strada comunale - alveo di rio - insediamento agricolo - acquedotto rurale?
Danno atteso	- distruzione parziale strada (per alcune decine di metri)
Priorità di intervento	3
Interventi:	VE, VR, RI, MS, OC, DS

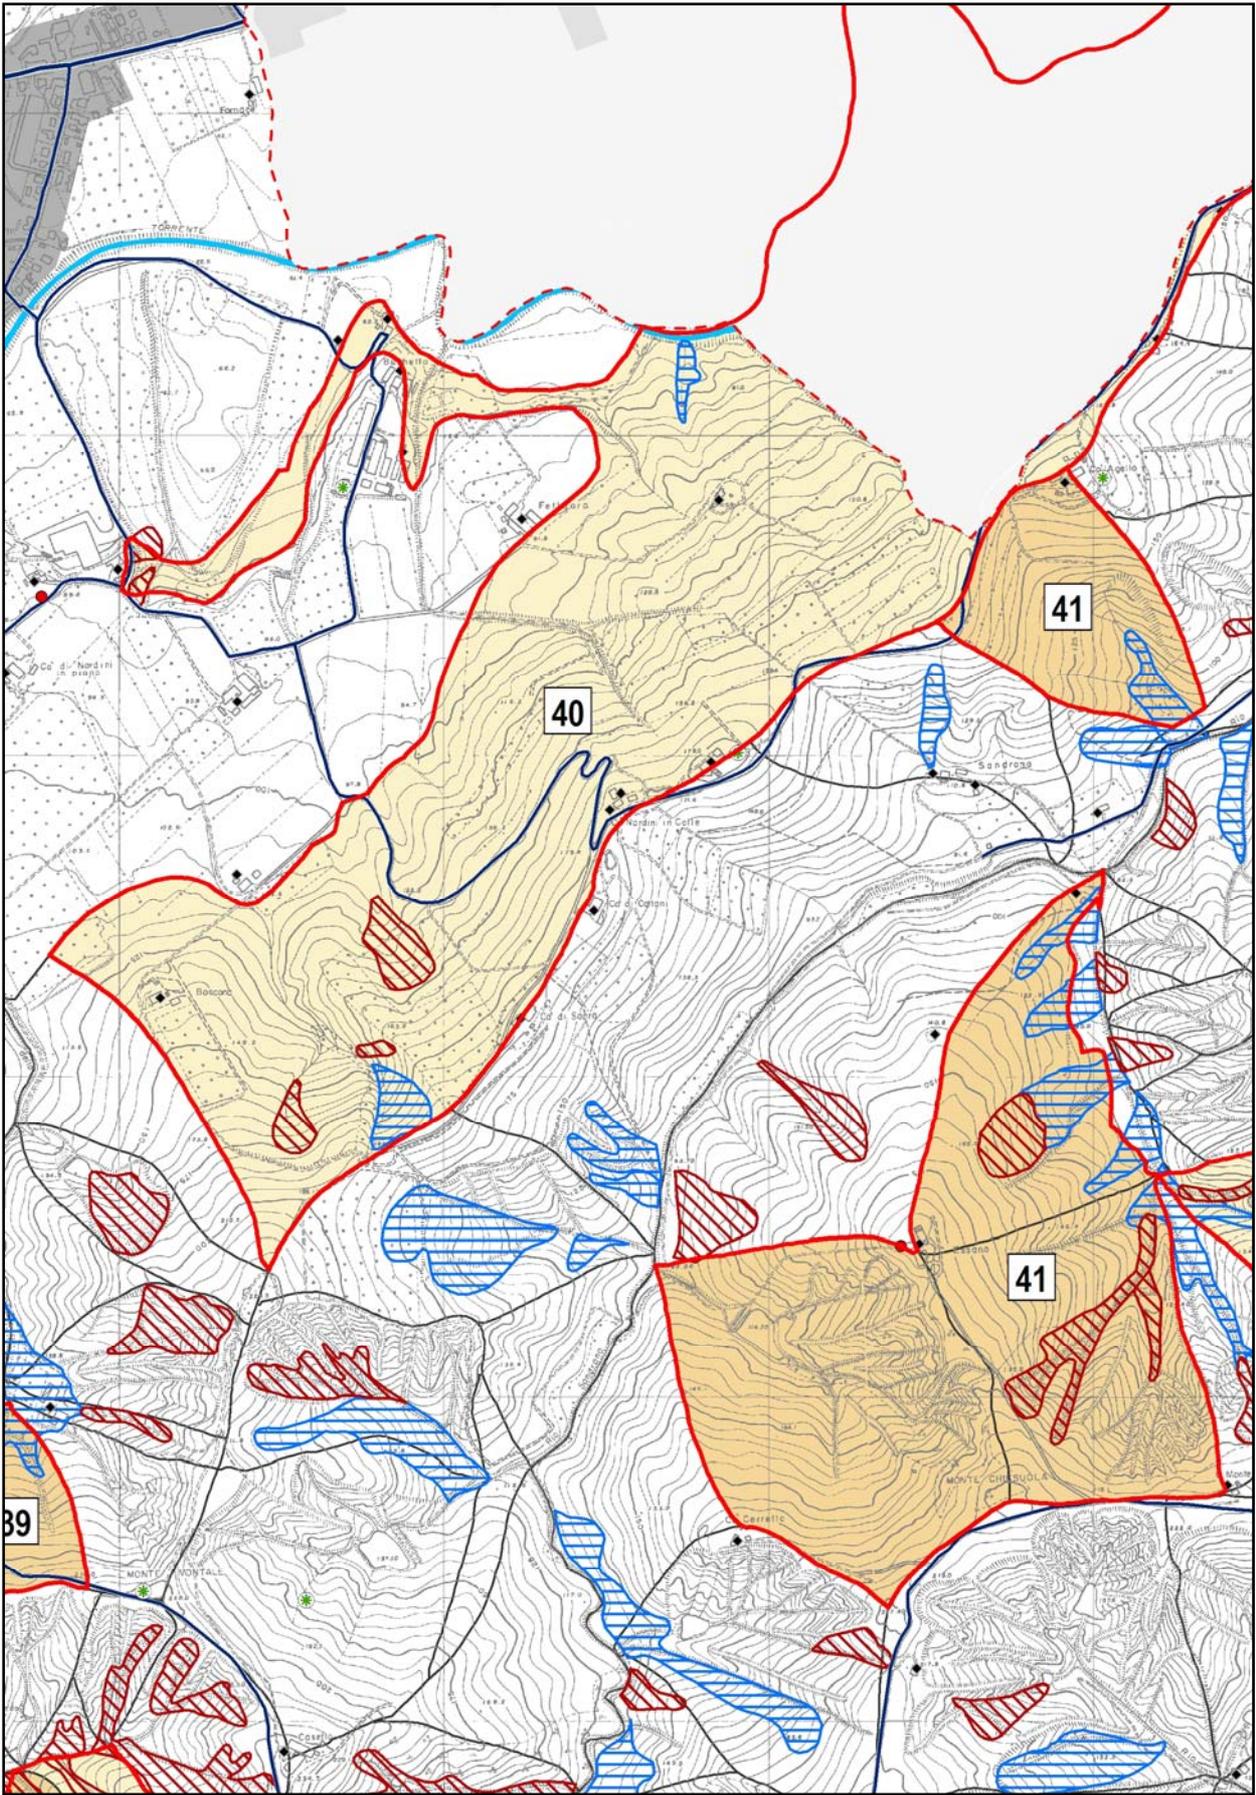
40	MORONICO (vedi anche Faenza)
U.I.E.	- 2635
Tipo frana	- colamento (alcuni elementi distinti)
Stato di attività	- frana attiva - frana quiescente
Erosione idrica	- calanco - erosione incanalata
Elementi a rischio	- strada comunale - alveo del torrente Marzeno e rii affluenti - acquedotto rurale? - insediamenti sparsi
Danno atteso	- invasione/distruzione parziale strada (per alcune decine di metri) - occlusione alveo
Priorità di intervento	3
Interventi:	VE, VR, RI, DF, DS

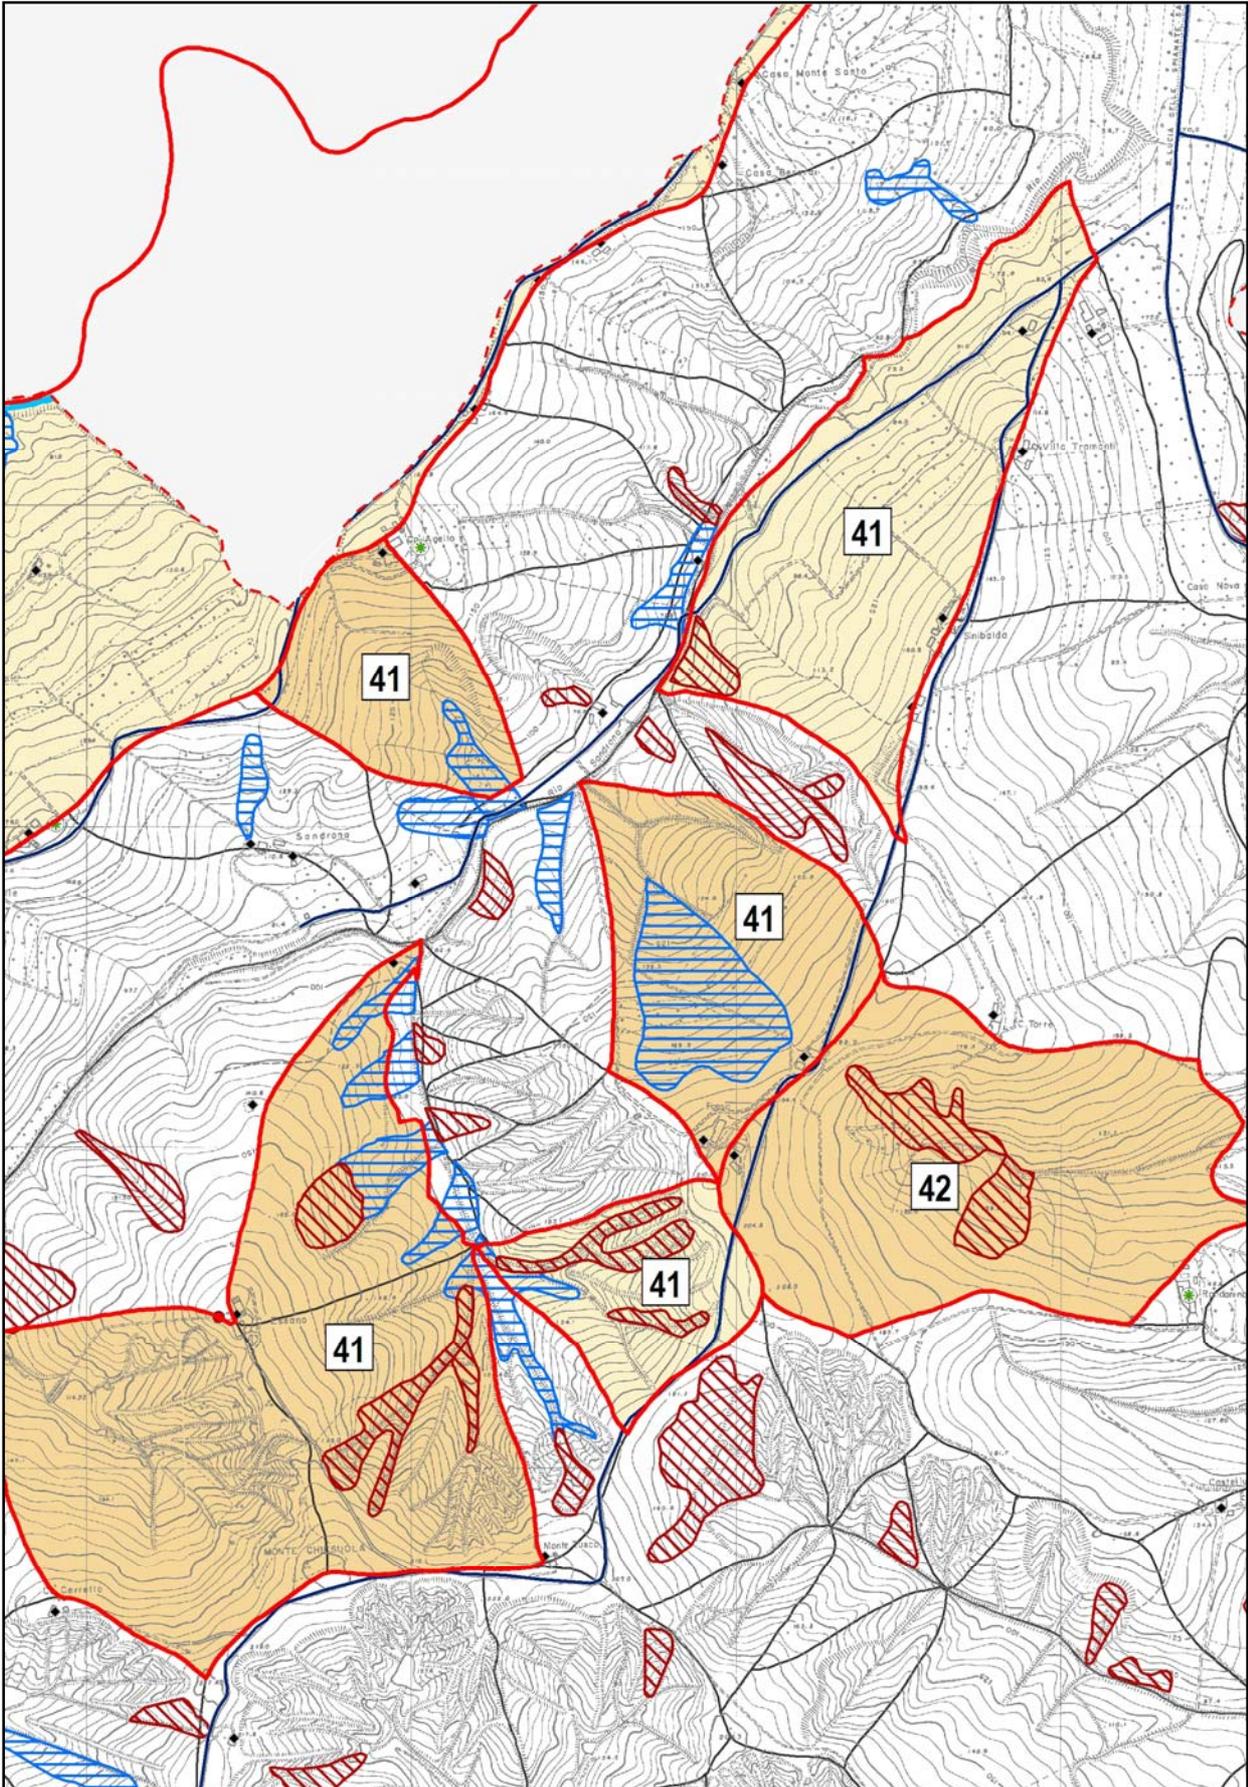
41	MONTE CHIESUOLA/RIO SANDRONA
U.I.E.	- 2702, 2765, 2841, 2891, 2949, 2972, 2996
Tipo frana	- colamento (numerosi elementi distinti)
Stato di attività	- frana attiva - frana quiescente
Erosione idrica	- calanco - erosione incanalata
Elementi a rischio	- strada comunale - alveo del rio Sandrona - acquedotto rurale? - beni architettonici minori
Danno atteso	- invasione/distruzione parziale strada (per varie centinaia di metri) - occlusione alveo
Priorità di intervento	2
Interventi:	VE, VR, RI, MS, OC, DS

42	VILLA UGOLINA
U.I.E.	- 2896
Tipo frana	- colamento
Stato di attività	- frana attiva
Erosione idrica	- calanco
Elementi a rischio	- strada comunale - alveo del rio - insediamenti di allevamenti - bene architettonico minore
Danno atteso	- invasione/distruzione parziale strada (per decine di metri)
Priorità di intervento	3
Interventi:	VE, VR, RI, OC, DS

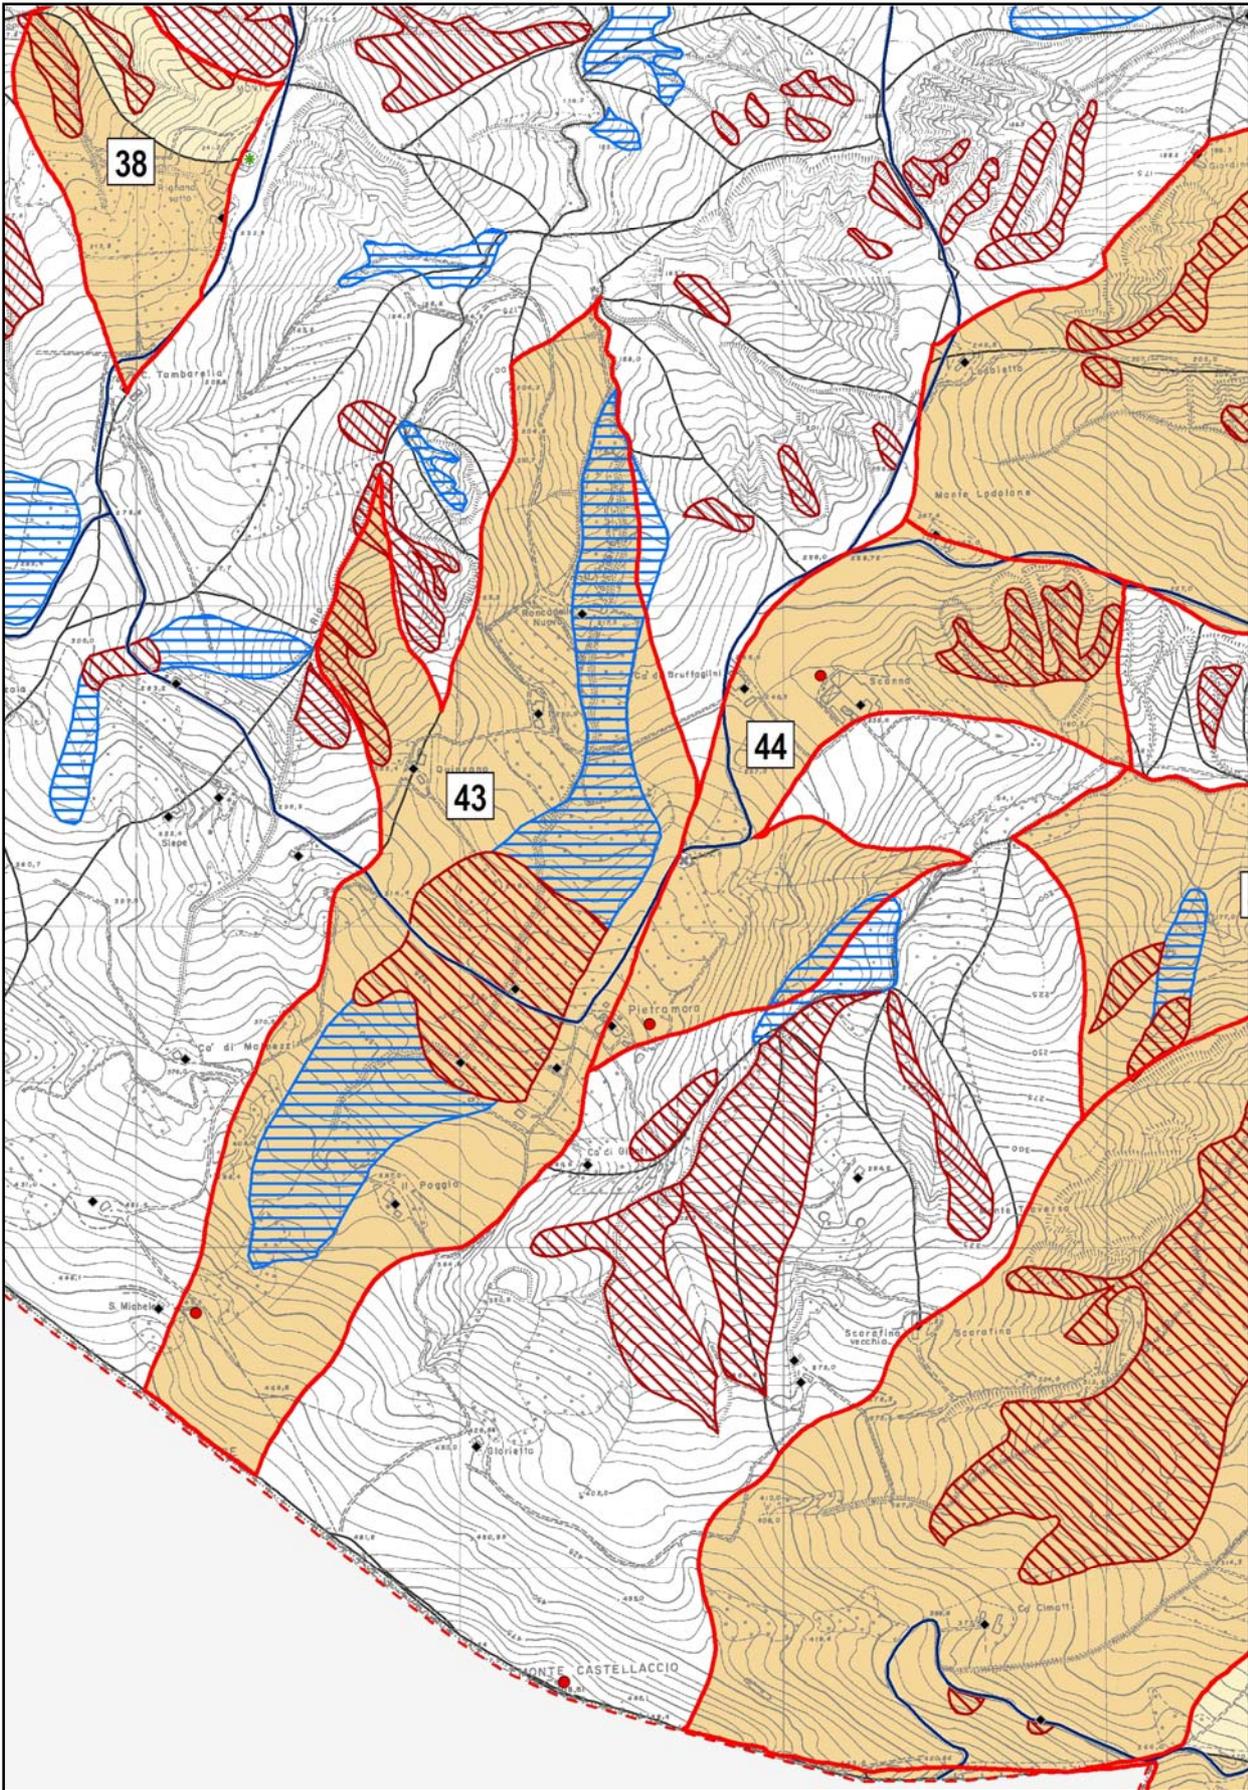
43	PIETRAMORA OVEST
U.I.E.	- 3297, 3377
Tipo frana	- colamento (alcuni elementi distinti, anche di grandi dimensioni)
Stato di attività	- frana attiva - frana quiescente
Erosione idrica	- calanco - erosione incanalata
Elementi a rischio	- strada comunale - alveo del rio - insediamenti sparsi - acquedotto rurale?
Danno atteso	- invasione/distruzione parziale strada (per alcune centinaia di metri)
Priorità di intervento	1
Interventi:	VE, VR, RI, MS, OC, DS

44	PIETRAMORA EST
U.I.E.	- 3392, 3525
Tipo frana	- colamento (alcuni elementi distinti)
Stato di attività	- frana attiva - frana quiescente
Erosione idrica	- calanco
Elementi a rischio	- strada comunale - alveo del rio - beni architettonici minori - acquedotto rurale?
Danno atteso	- invasione/distruzione parziale strada (per poche decine di metri)
Priorità di intervento	2
Interventi:	VE, VR, RI, MS, OC, DS

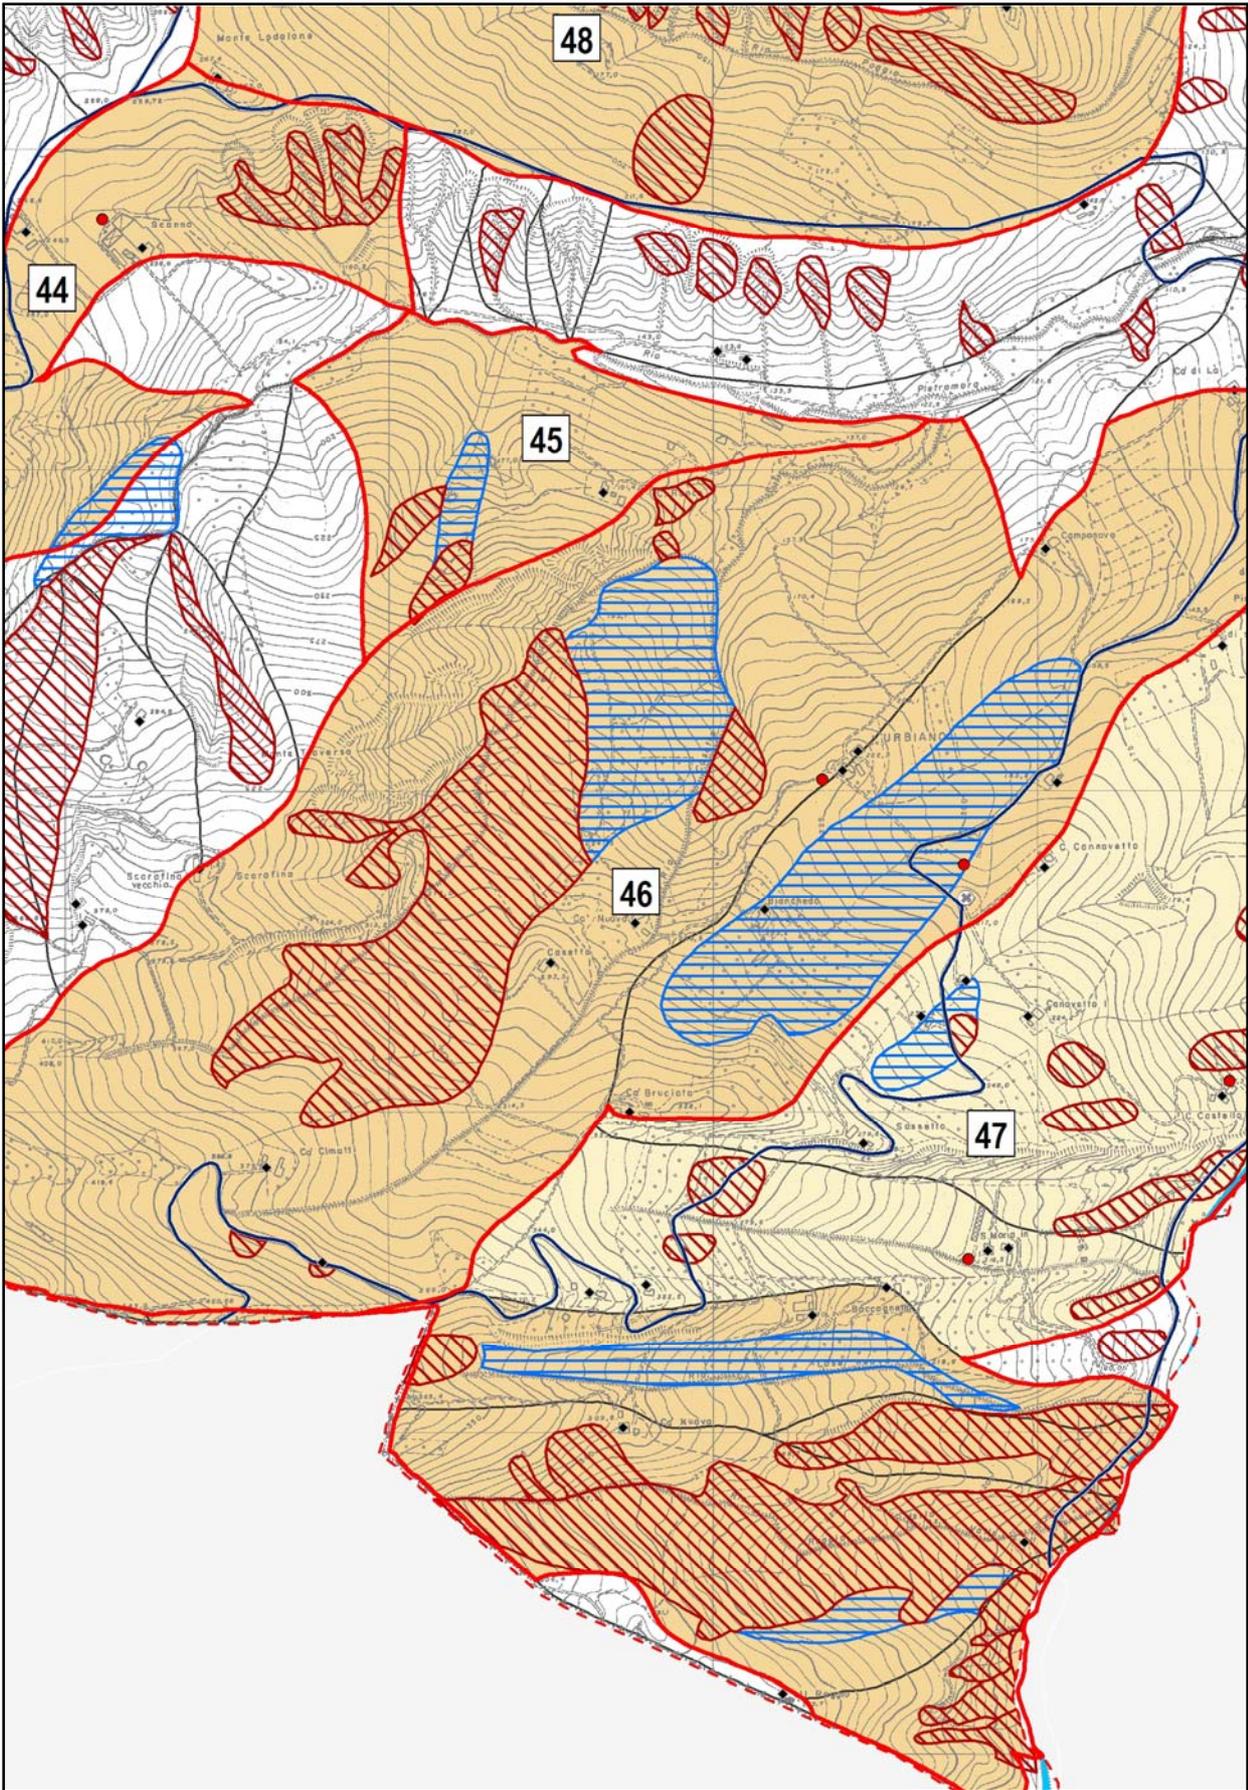
45	CA' RONCO (PIETRAMORA)
U.I.E.	- 3502
Tipo frana	- colamento (alcuni elementi distinti)
Stato di attività	- frana attiva - frana quiescente
Erosione idrica	- calanco - erosione incanalata
Elementi a rischio	- strada comunale - alveo del rio
Danno atteso	- invasione/distruzione parziale strada (per poche decine di metri)
Priorità di intervento	3
Interventi:	VE, VR, RI, MS, OC, DS

46	CASTELLACCIO/URBIANO
U.I.E.	- 3530, 3555
Tipo frana	- colamento (vari elementi distinti, anche di grandi dimensioni)
Stato di attività	- frana attiva - frana quiescente
Erosione idrica	- calanco - erosione incanalata
Elementi a rischio	- strada comunale - alveo del rio - beni architettonici minori (Chiesa, cimitero,...) - acquedotto rurale
Danno atteso	- invasione/distruzione parziale strada (per varie decine di metri) - ostruzione fondovalle
Priorità di intervento	2
Interventi:	VE, VR, RI, MS, OC, DS, CV

47	S. MARIA IN VALLE/SAMOGGIA
U.I.E.	- 3554, 3844, 3925, 3973, 3976, 4009
Tipo frana	- colamento (numerosi elementi distinti)
Stato di attività	- frana attiva - frana quiescente
Erosione idrica	- calanco - erosione incanalata
Elementi a rischio	- strada comunale - alveo del rio Samoggia e rii affluenti - acquedotto rurale
Danno atteso	- invasione/distruzione parziale strada (per alcune centinaia di metri) - ostruzione fondovalle del Samoggia
Priorità di intervento	1
Interventi:	VE, VR, RI, MS, OC, DS, CV

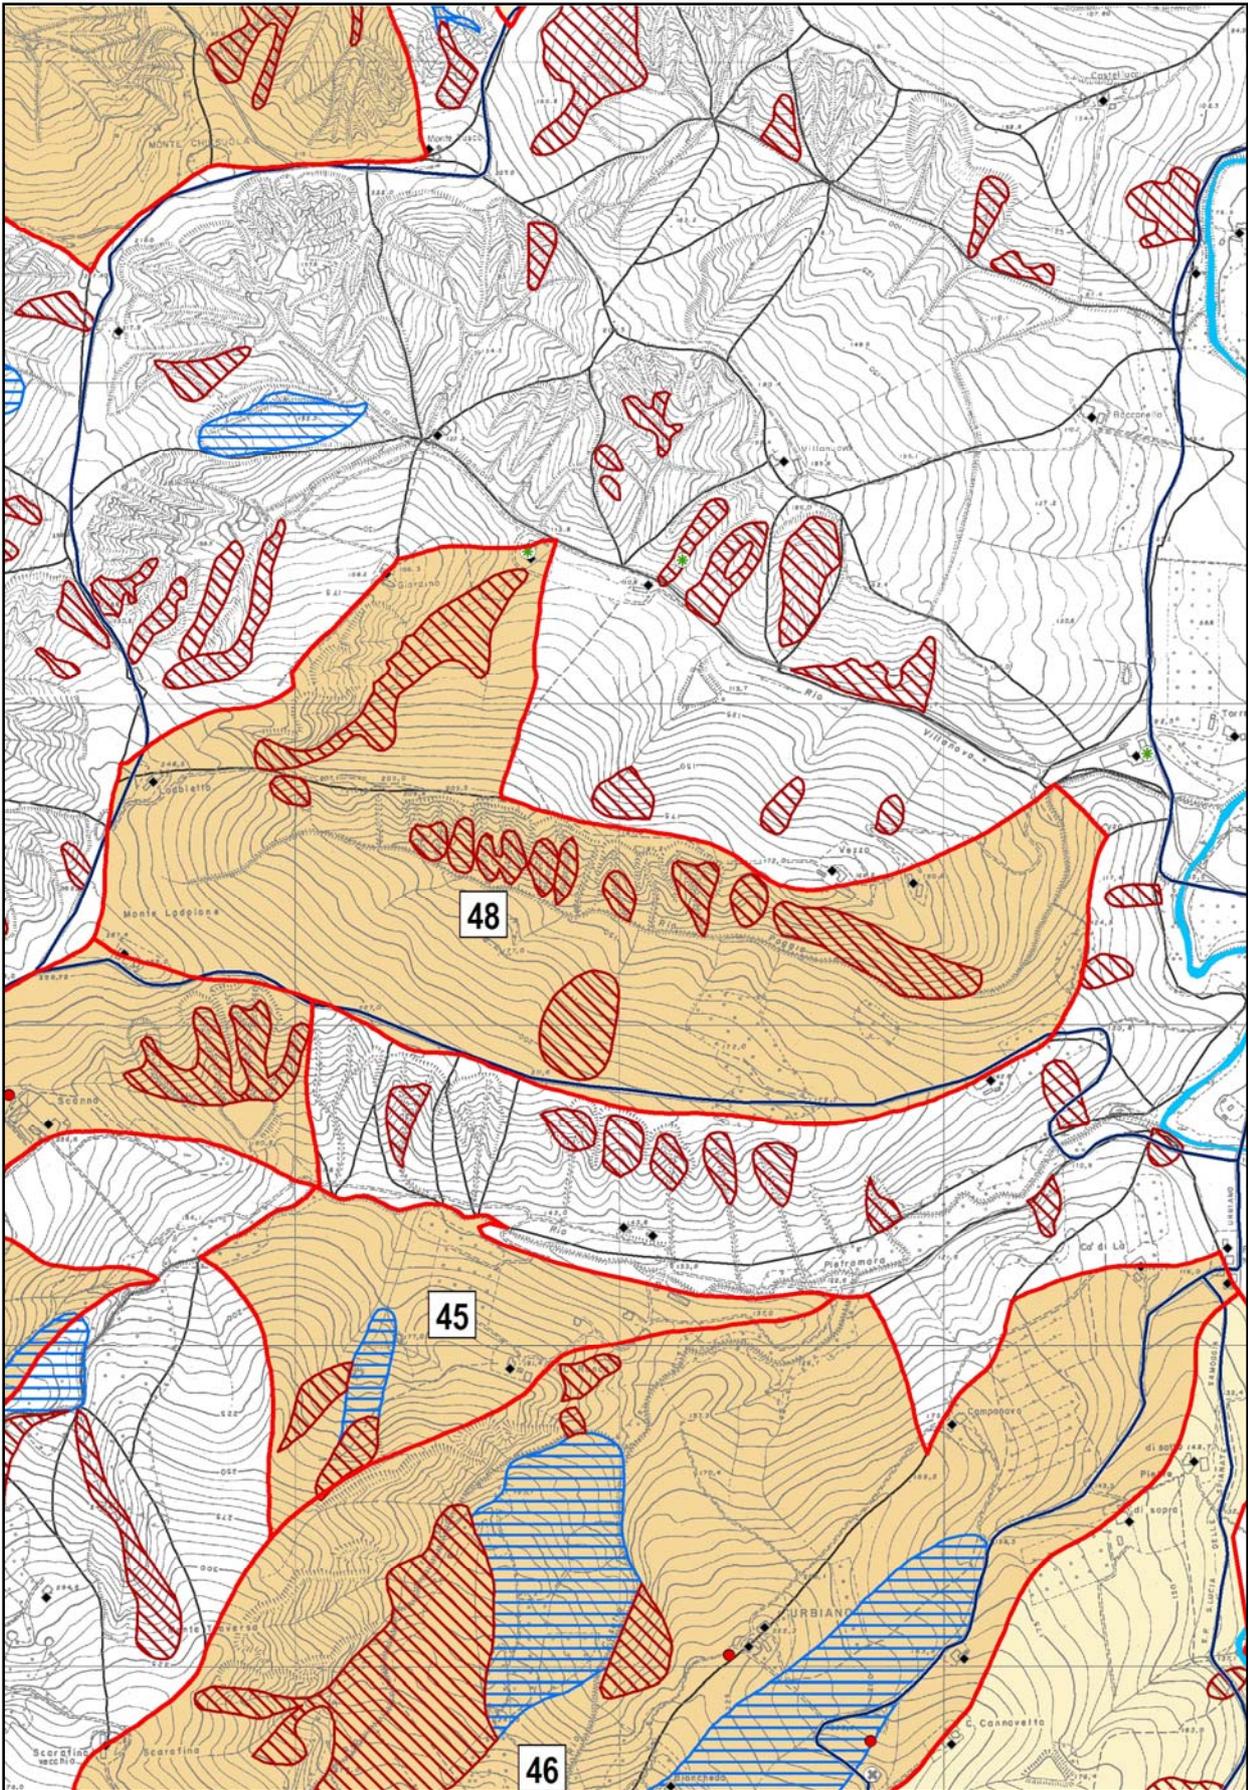
48	M. LODOLONE EST
U.I.E.	- 3226, 3317
Tipo frana	- colamento (numerosi elementi distinti)
Stato di attività	- frana attiva - frana quiescente
Erosione idrica	- calanco - erosione incanalata
Elementi a rischio	- strada comunale? - alveo del rio - insediamenti di allevamenti - opere di difesa idraulica
Danno atteso	- invasione/distruzione parziale strada (per alcune decine di metri)
Priorità di intervento	2
Interventi:	VE, VR, RI, MS, OC, DS, CV

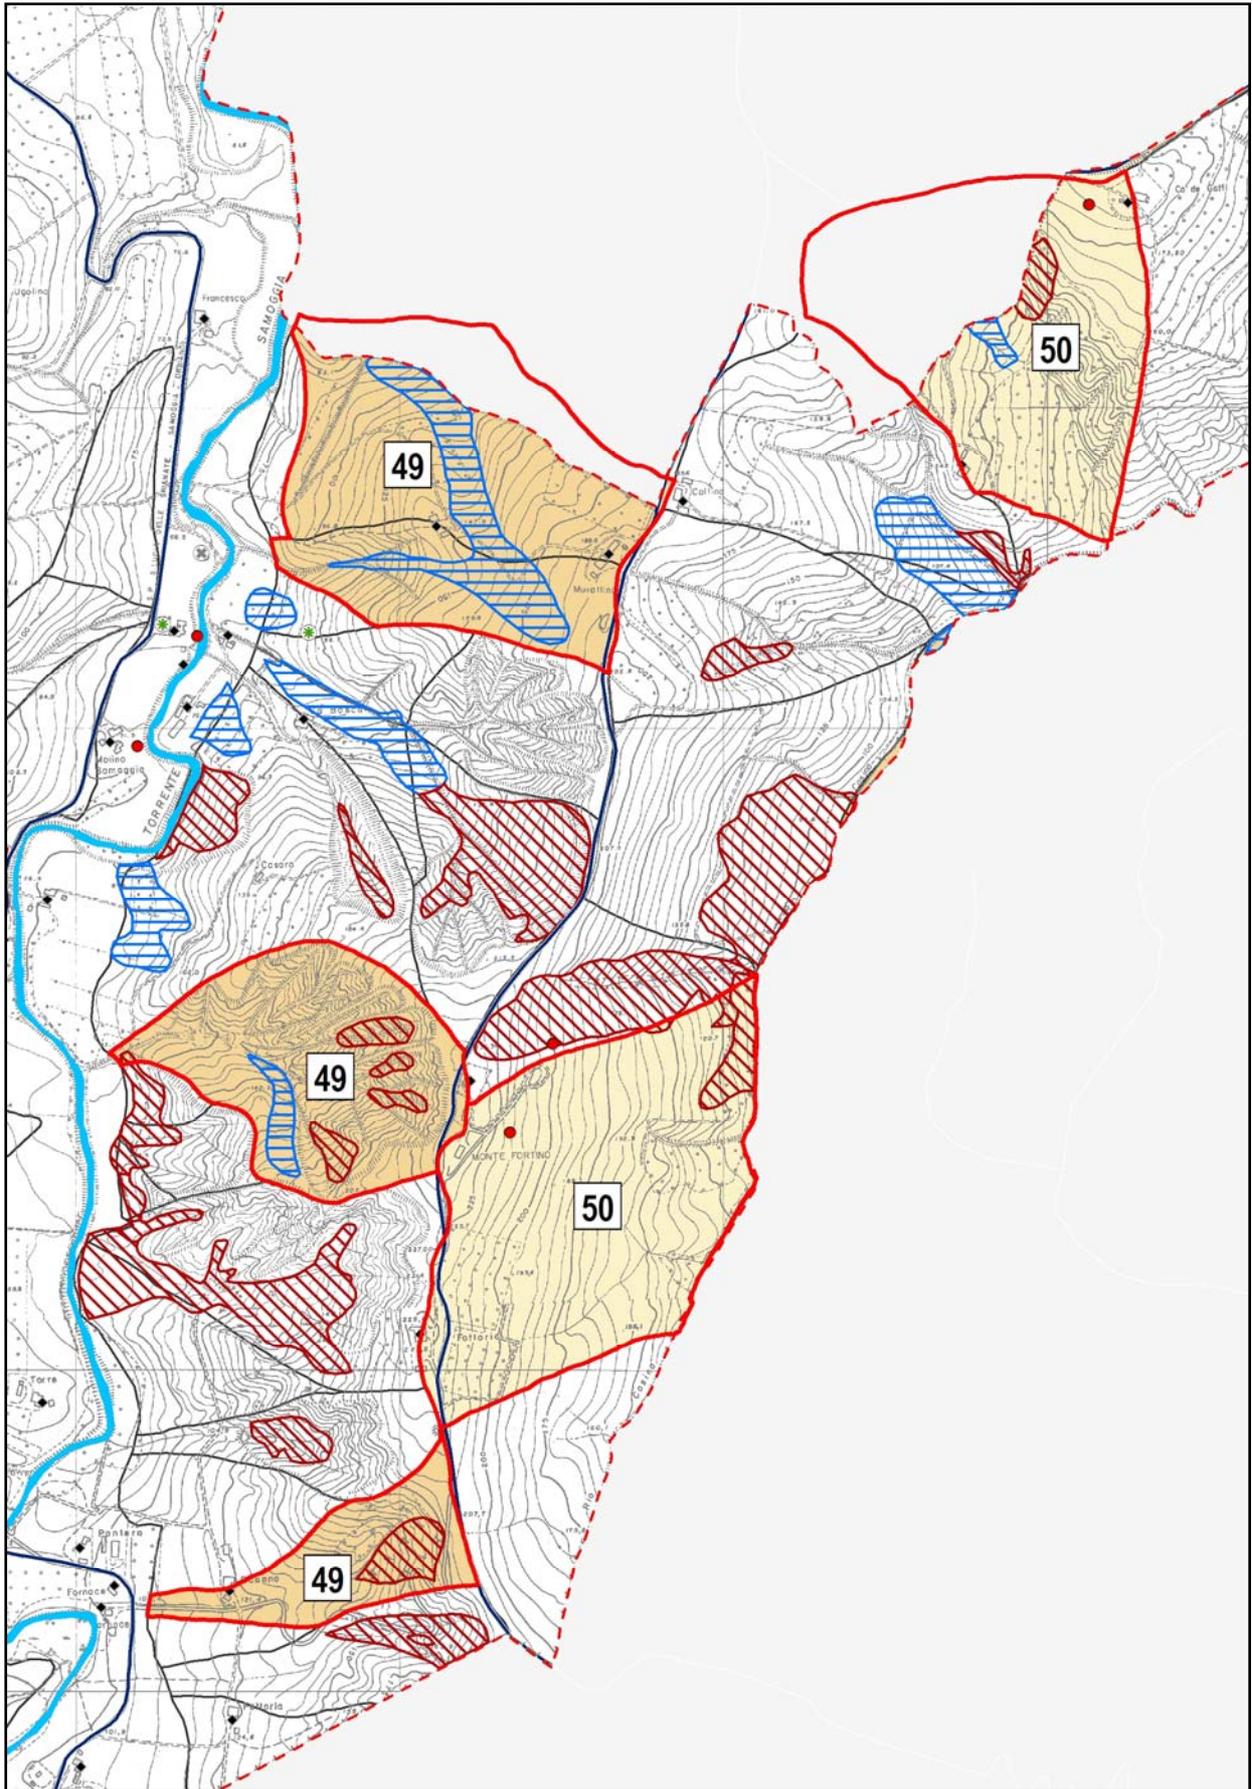
49	VERSANTE SAMOGGIA EST
U.I.E.	- 2916, 2978, 3129, 3313
Tipo frana	- colamento (vari elementi distinti)
Stato di attività	- frana attiva - frana quiescente
Erosione idrica	- calanco
Elementi a rischio	- strada comunale? - alveo del torrente Samoggia e rii affluenti - acquedotto rurale?
Danno atteso	- invasione/distruzione parziale strada (per alcune centinaia di metri) - ostruzione fondovalle
Priorità di intervento	2
Interventi:	VE, VR, RI, MS, OC, DS

50	RIO COSINA OVEST (vedi anche Faenza)
U.I.E.	- 2883, 3138
Tipo frana	- colamento (alcuni elementi distinti)
Stato di attività	- frana attiva - frana quiescente
Erosione idrica	- calanco - erosione incanalata
Elementi a rischio	- strada comunale - alveo del rio - beni architettonici minori
Danno atteso	- invasione/distruzione parziale strada (per poche decine di metri)
Priorità di intervento	3
Interventi:	VE, VR, RI, MS, DS

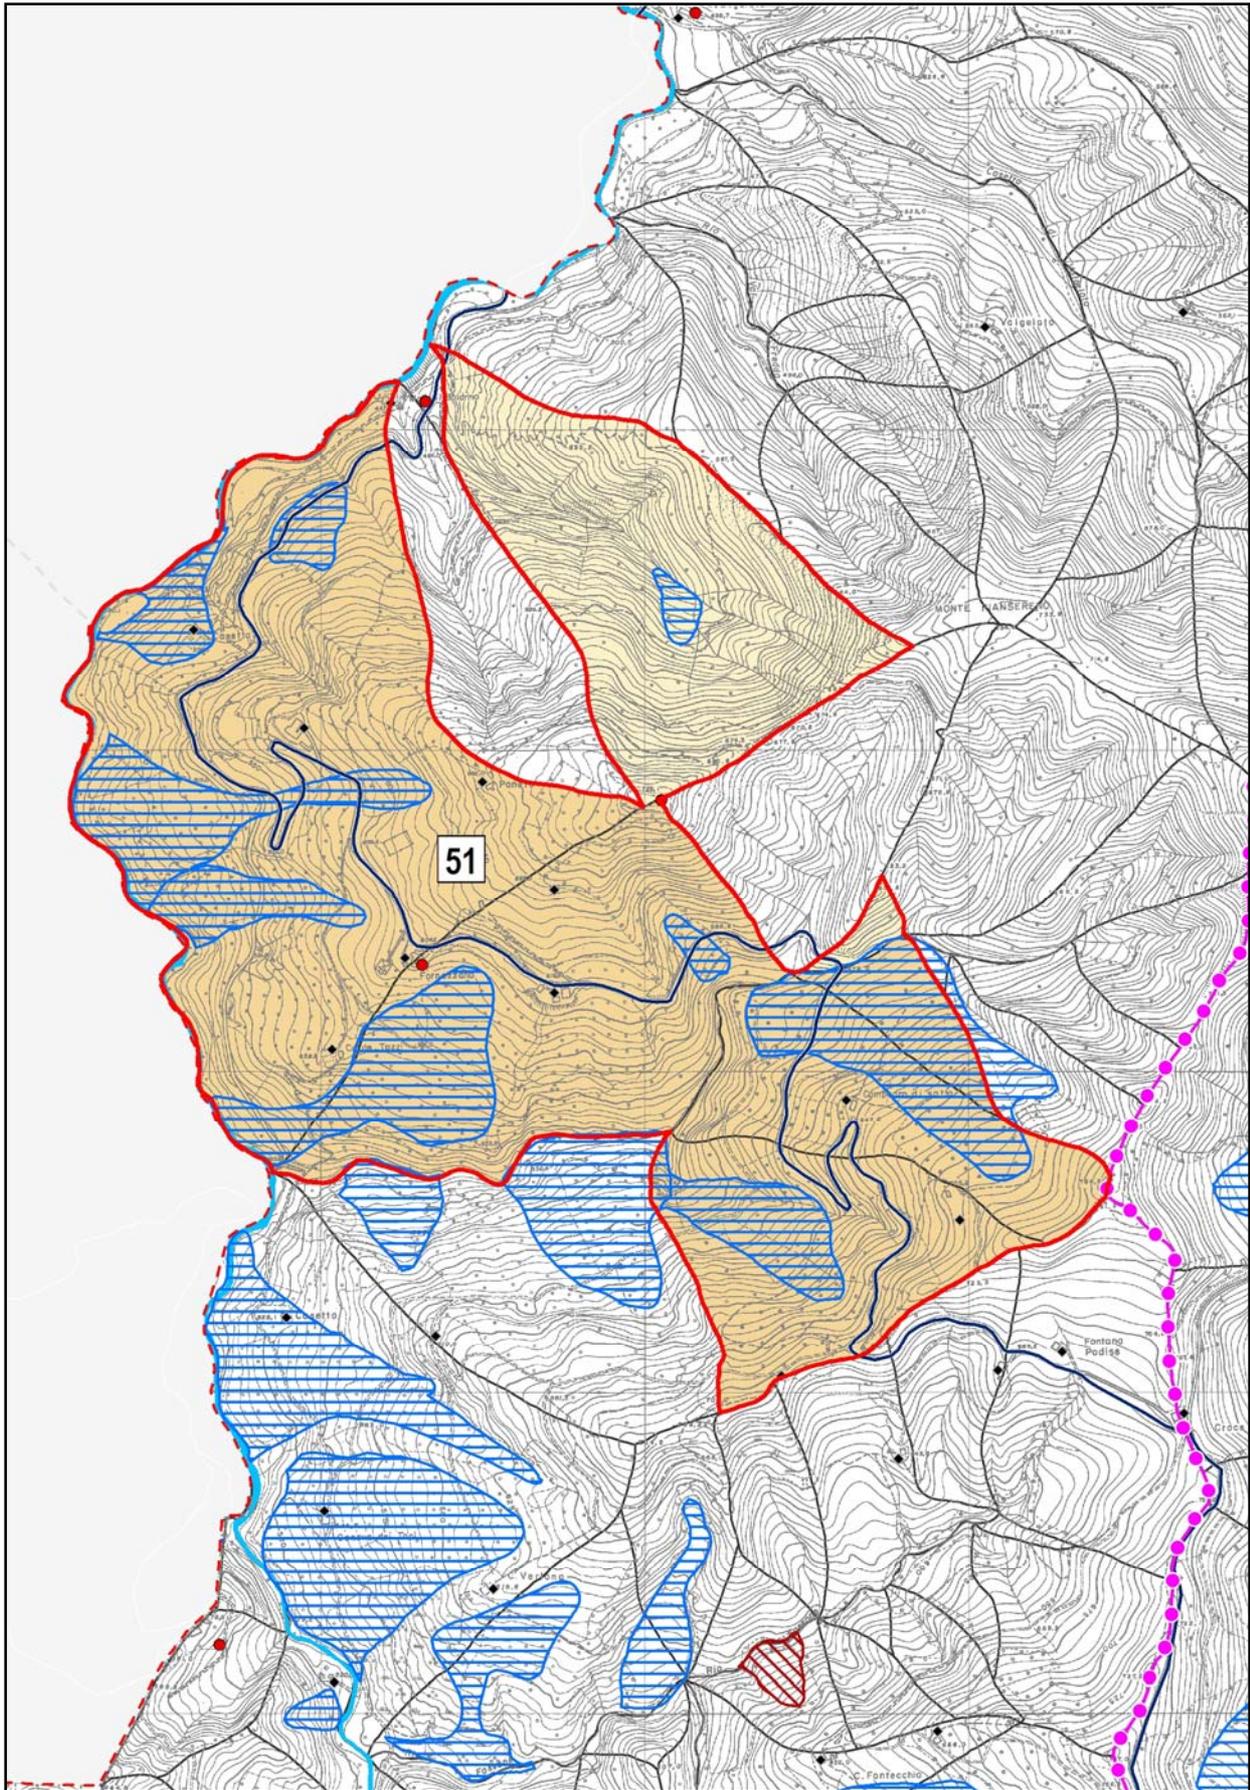
51	FORNAZZANO
U.I.E.	- 12250, 12278, 12117, 12310, 12298, 12370, 12100
Tipo frana	- scorrimento traslazionale (una decina di elementi distinti)
Stato di attività	- frana quiescente/attiva
Erosione idrica	- erosione incanalata
Elementi a rischio	- strada comunale - alveo del torrente Sintria - acquedotto rurale - beni architettonici minori - insediamenti sparsi
Danno atteso	- distruzione parziale strada comunale (brevi tratti)
Priorità di intervento	3
Interventi:	VS, VR, MS, DS, IN, OC, I, CV

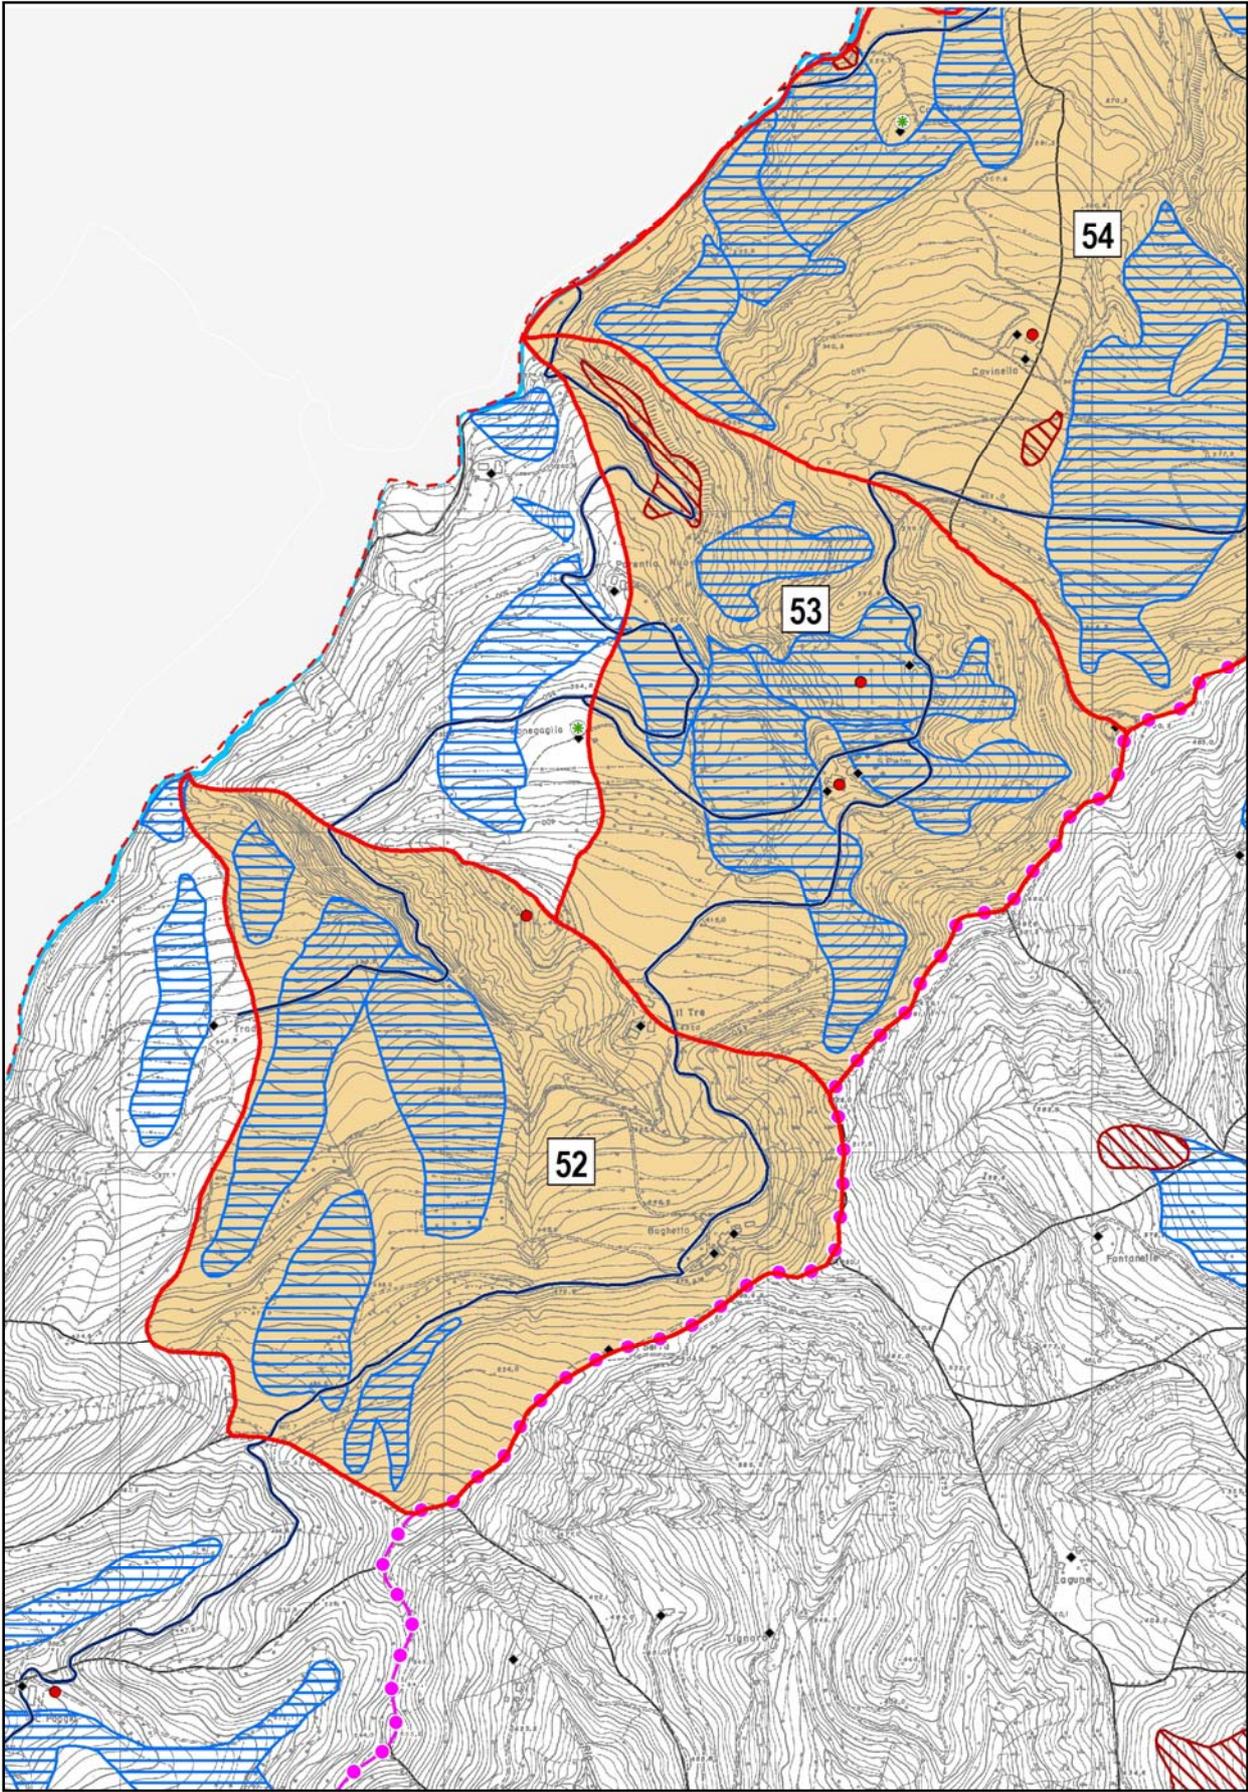
52	IL TRE
U.I.E.	- 10755
Tipo frana	- scorrimento traslazionale (vari elementi distinti)
Stato di attività	- frana quiescente/attiva
Erosione idrica	- erosione incanalata
Elementi a rischio	- strada comunale - alveo del torrente Sintria - bene architettonico minore - insediamenti sparsi
Danno atteso	- distruzione parziale strada comunale (brevi tratti)
Priorità di intervento	3
Interventi:	VS, VR, MS, DS, IN, OC, I, CV

53	CAVINA S. PIETRO
U.I.E.	- 10552
Tipo frana	- scorrimento traslazionale (vari elementi distinti)
Stato di attività	- frana quiescente/attiva
Erosione idrica	- erosione incanalata
Elementi a rischio	- strada comunale - alveo del torrente Sintria - acquedotto rurale? - beni architettonici minori - insediamenti sparsi
Danno atteso	- distruzione parziale strada comunale (brevi tratti)
Priorità di intervento	3
Interventi:	VS, VE, MS, DS, IN, OC, I, CV
