PSC 2009

Piano Strutturale Comunale Associato

■ QUADRO CONOSCITIVO - ALLEGATO 2

Schede di verifica di interferenza tra dissesto ed elementi a rischio nelle Unità Idromorfologiche Elementari a rischio R1, R2, R3 ed R4

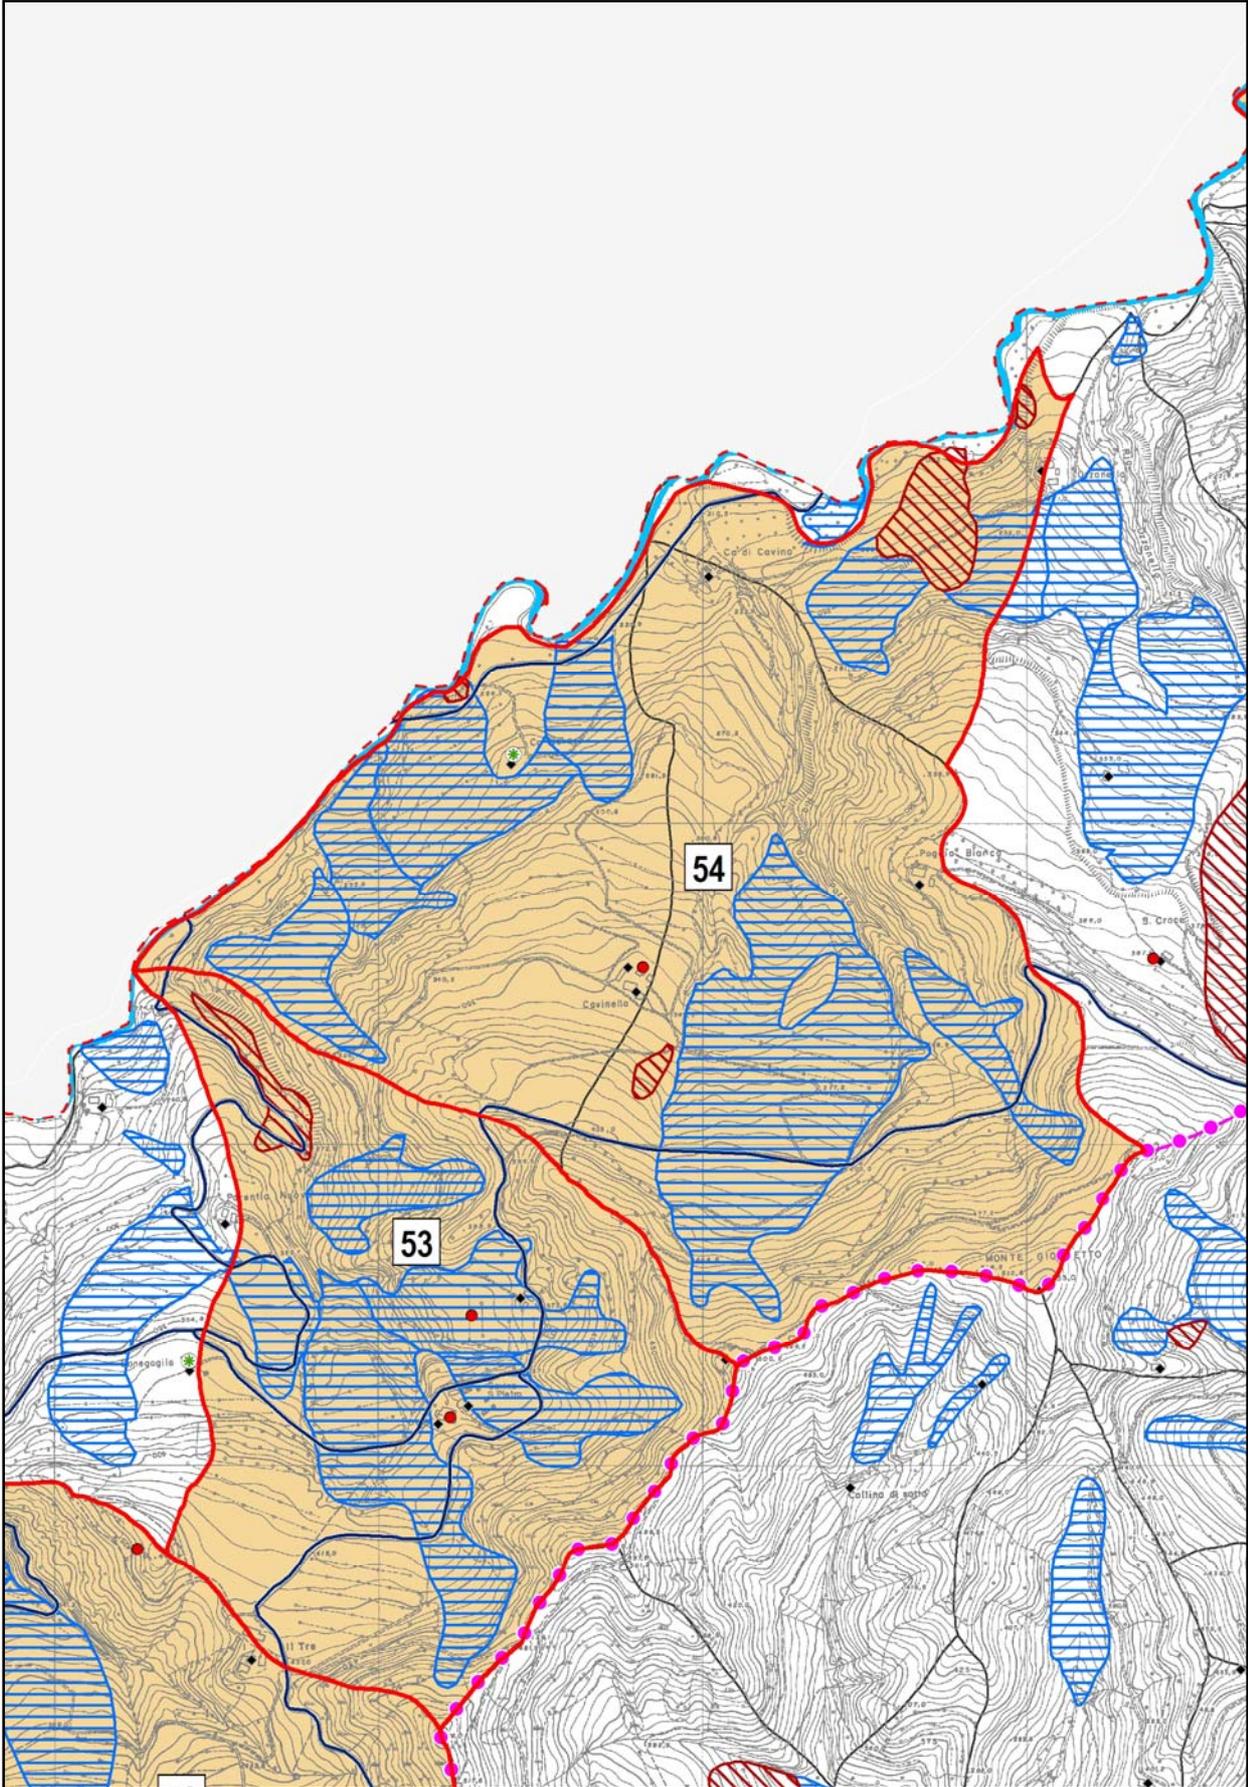
54	TORRI DI CAVINA
U.I.E.	- 10232, 10337, 10336
Tipo frana	- scorrimento traslazionale (vari elementi distinti)
Stato di attività	- frana quiescente/attiva
Erosione idrica	- erosione incanalata
Elementi a rischio	- strada comunale - alveo del torrente Sintria - acquedotto rurale? - beni architettonici minori - insediamenti sparsi
Danno atteso	- distruzione parziale strada comunale (brevi tratti)
Priorità di intervento	3
Interventi:	VS, VE, MS, DS, IN, OC, I, CV

55	LE SIEPI/ZATTAGLIA
U.I.E.	- 9970, 9949
Tipo frana	- scorrimento traslazionale (vari elementi distinti)
Stato di attività	- frana quiescente - frana attiva
Erosione idrica	- erosione incanalata
Elementi a rischio	- strada comunale - alveo di rio affluente del torrente Sintria - acquedotto rurale - allevamenti agricoli
Danno atteso	- invasione e distruzione parziale strada comunale
Priorità di intervento	2
Interventi:	VS, VE, MS, DS, IN, OC, I, CV

56	QUARNETO/ZATTAGLIA
U.I.E.	- 9727, 9690
Tipo frana	- scorrimento traslazionale (vari elementi distinti, con dimensioni anche notevoli)
Stato di attività	- frana attiva - frana quiescente - frana relitta
Erosione idrica	- erosione incanalata
Elementi a rischio	- strada comunale e strada provinciale - alveo di rii affluenti del torrente Sintria - acquedotto rurale - allevamenti agricoli - insediamenti sparsi - beni architettonici minori
Danno atteso	- distruzione parziale strade (per tratti di decine di metri)
Priorità di intervento	2
Interventi:	VS, VE, MS (inclinometri), DS, I, CV
