**CASOLA VALSENIIO: inquadramento delle schede di verifica di interferenza**

# COMUNE DI CASOLA VALSENIO

Schede 01-27: Autorità di Bacino del Reno

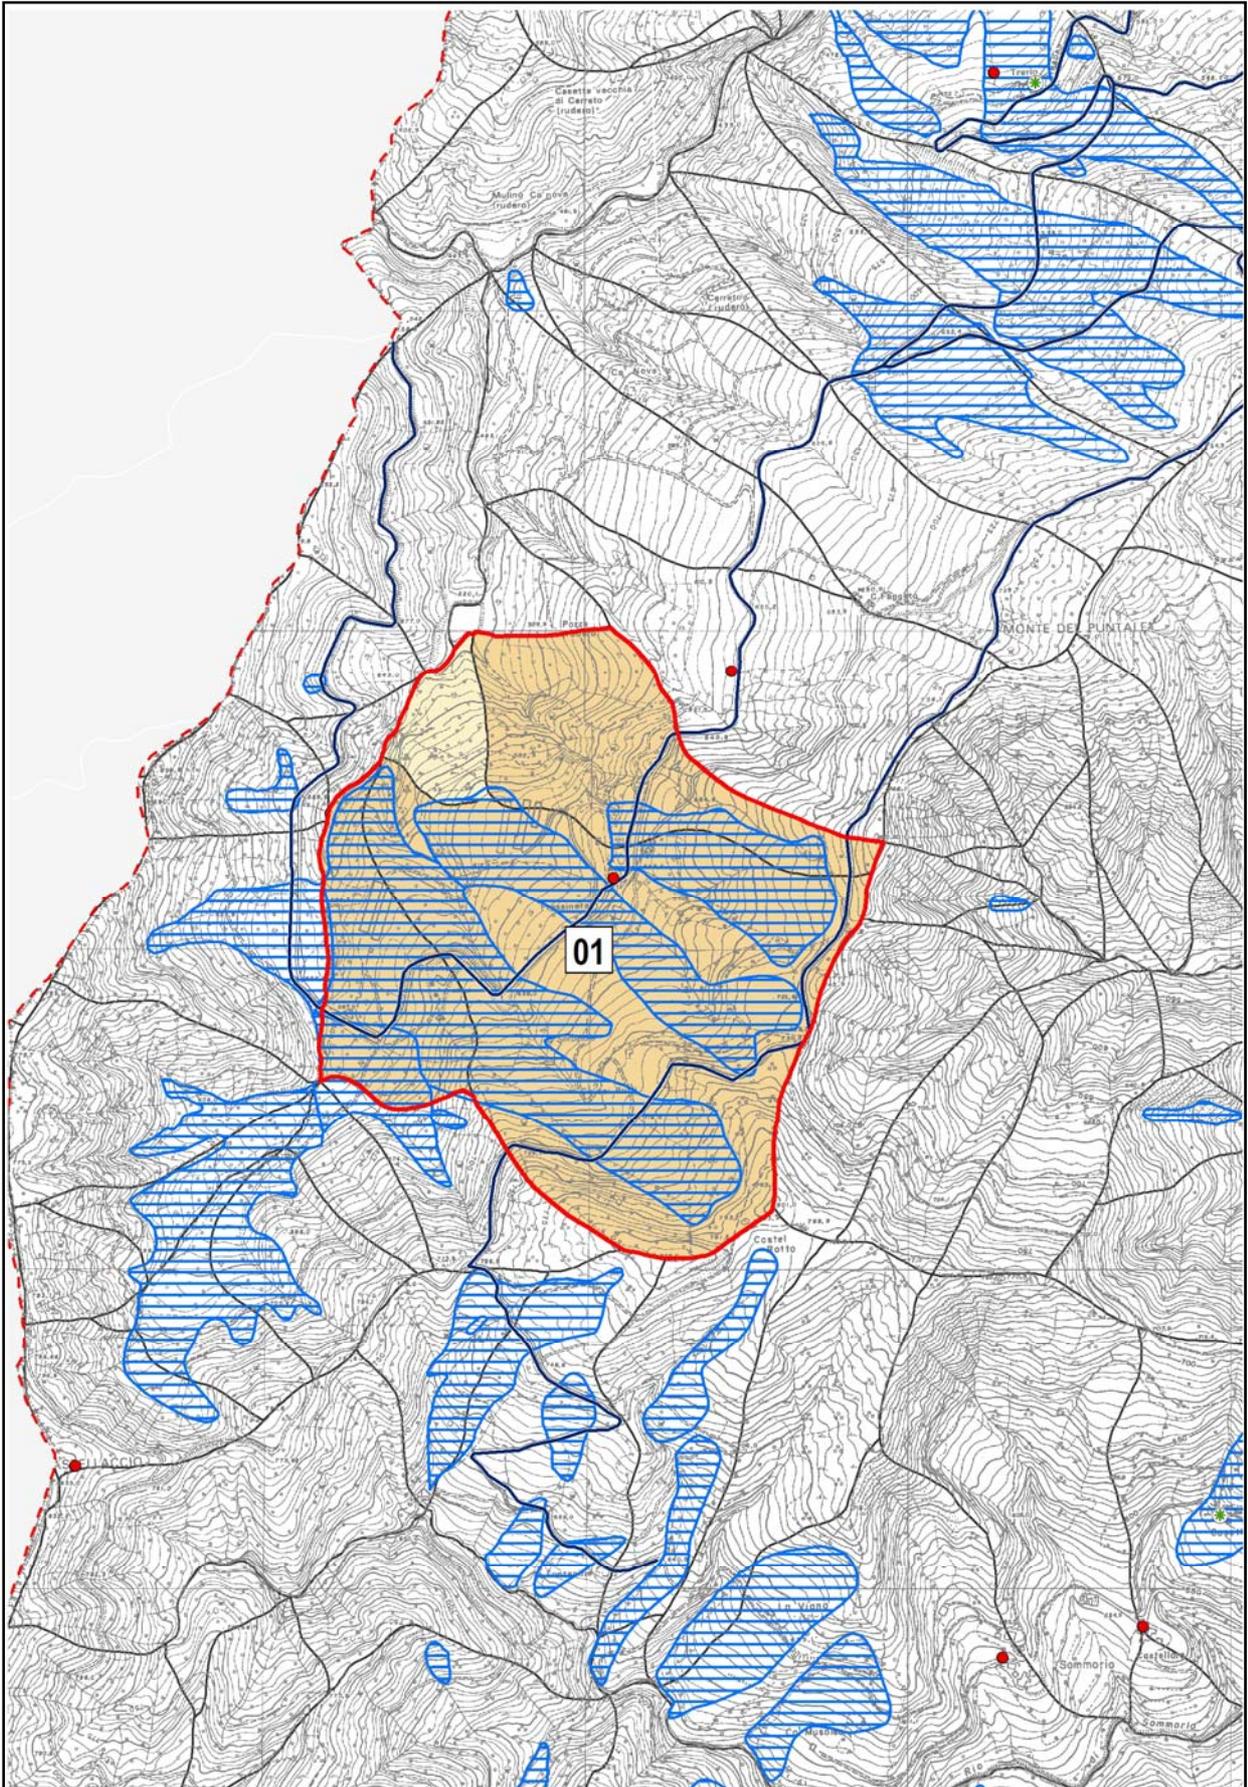
<b>01</b>	<b>CASTELROTTO (Rio Cestina)</b>
U.I.E.	- 11690, 11729, 11732, 11797
Tipo frana	- scorrimento traslazionale/colamento (almeno n. 3 elementi distinti)
Stato di attività	- frana quiescente/attiva (n. 3 elementi)
Erosione idrica	- erosione incanalata
Elementi a rischio	- strada comunale - alveo di rio affluente nel rio Cestina - acquedotto rurale? - Insediamenti per allevamenti
Danno atteso	- distruzione parziale strada comunale (per circa 250 m)
Priorità di intervento	<b>3</b>
Interventi*:	VS, VE, RI, DS, I, CV

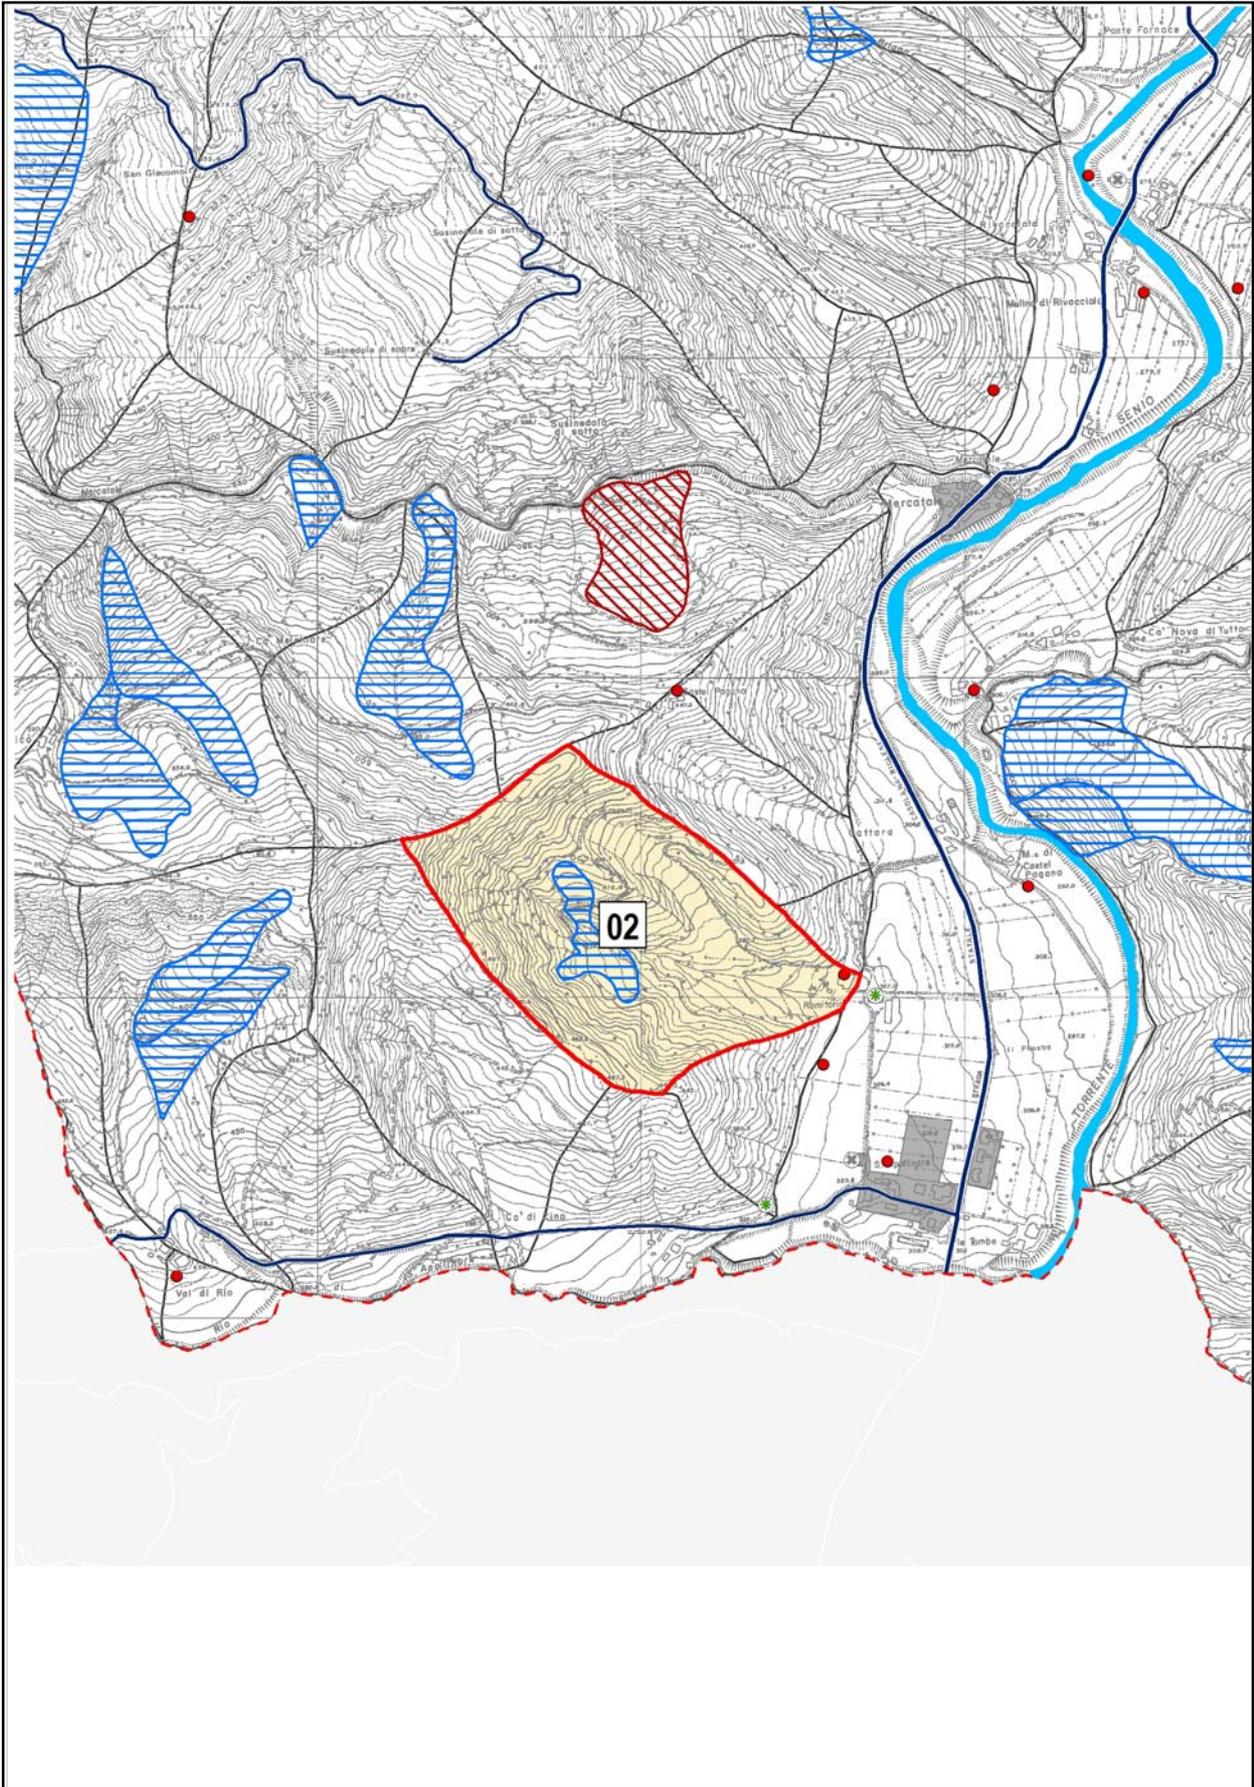
<b>02</b>	<b>ROMITORIO (S. Apolinnare)</b>
U.I.E.	- 11917
Tipo frana	- scorrimento traslazionale/colamento (n. 1 elemento principale)
Stato di attività	- frana quiescente/attiva (n. 1 elemento)
Erosione idrica	- erosione incanalata
Elementi a rischio	- strada strategica (provinciale) - insediamento antropico - acquedotto rurale? - Beni architettonici minori
Danno atteso	- distruzione parziale strada provinciale (per circa 100 m)
Priorità di intervento	<b>3</b>
Interventi*:	VS, VE, RI, DS, OC

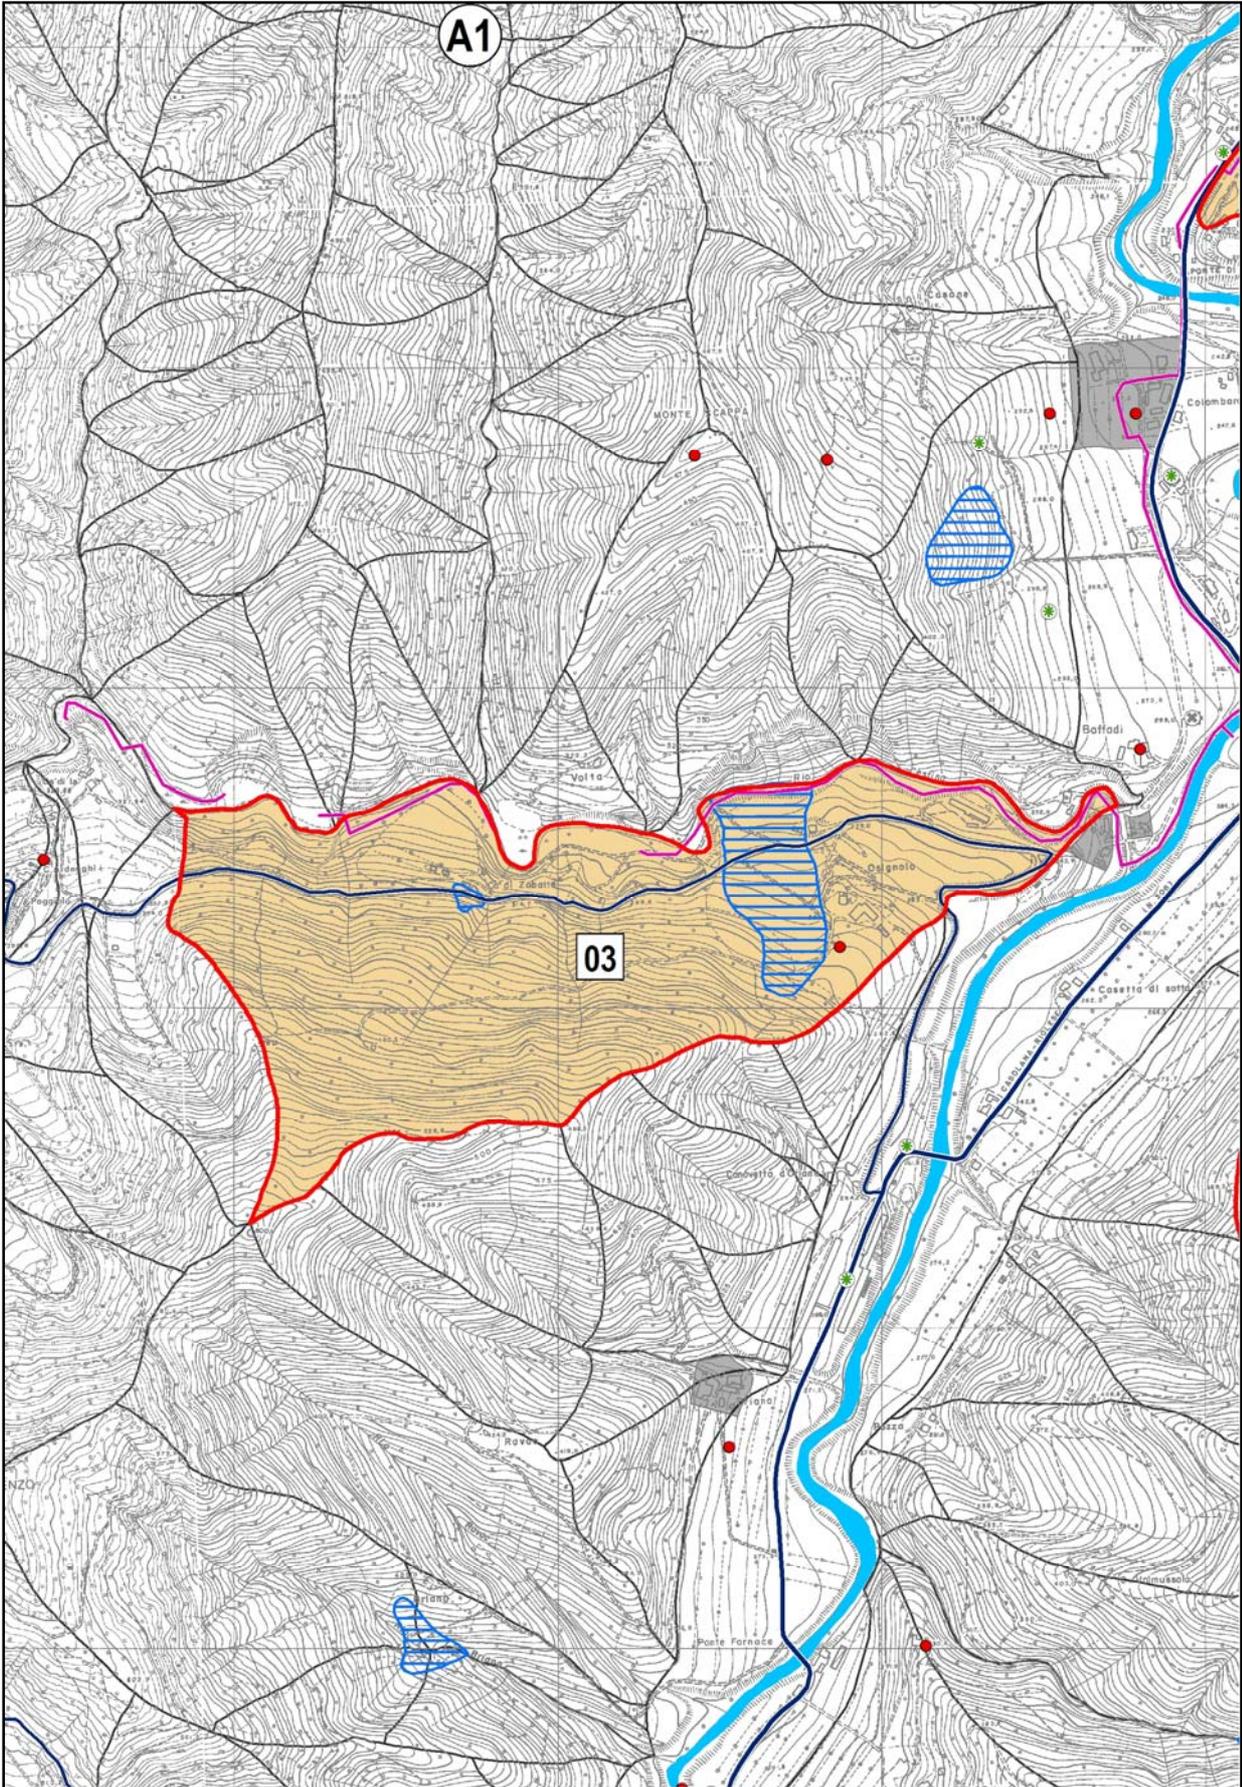
<b>03</b>	<b>OSIGNOLO (Baffadi/Rio Cestina)</b>
U.I.E.	- 11164
Tipo frana	- scorrimento traslazionale/colamento (almeno n. 2 elementi)
Stato di attività	- frana quiescente/attiva (n. 2 elementi)
Erosione idrica	- erosione incanalata
Elementi a rischio	- strada comunale - alveo del Rio Cestina - acquedotto rurale
Danno atteso	- distruzione parziale strada e acquedotto rurale (per circa 150 m)
Priorità di intervento	2
Interventi*:	VS, VE, VR, OC, I, DF

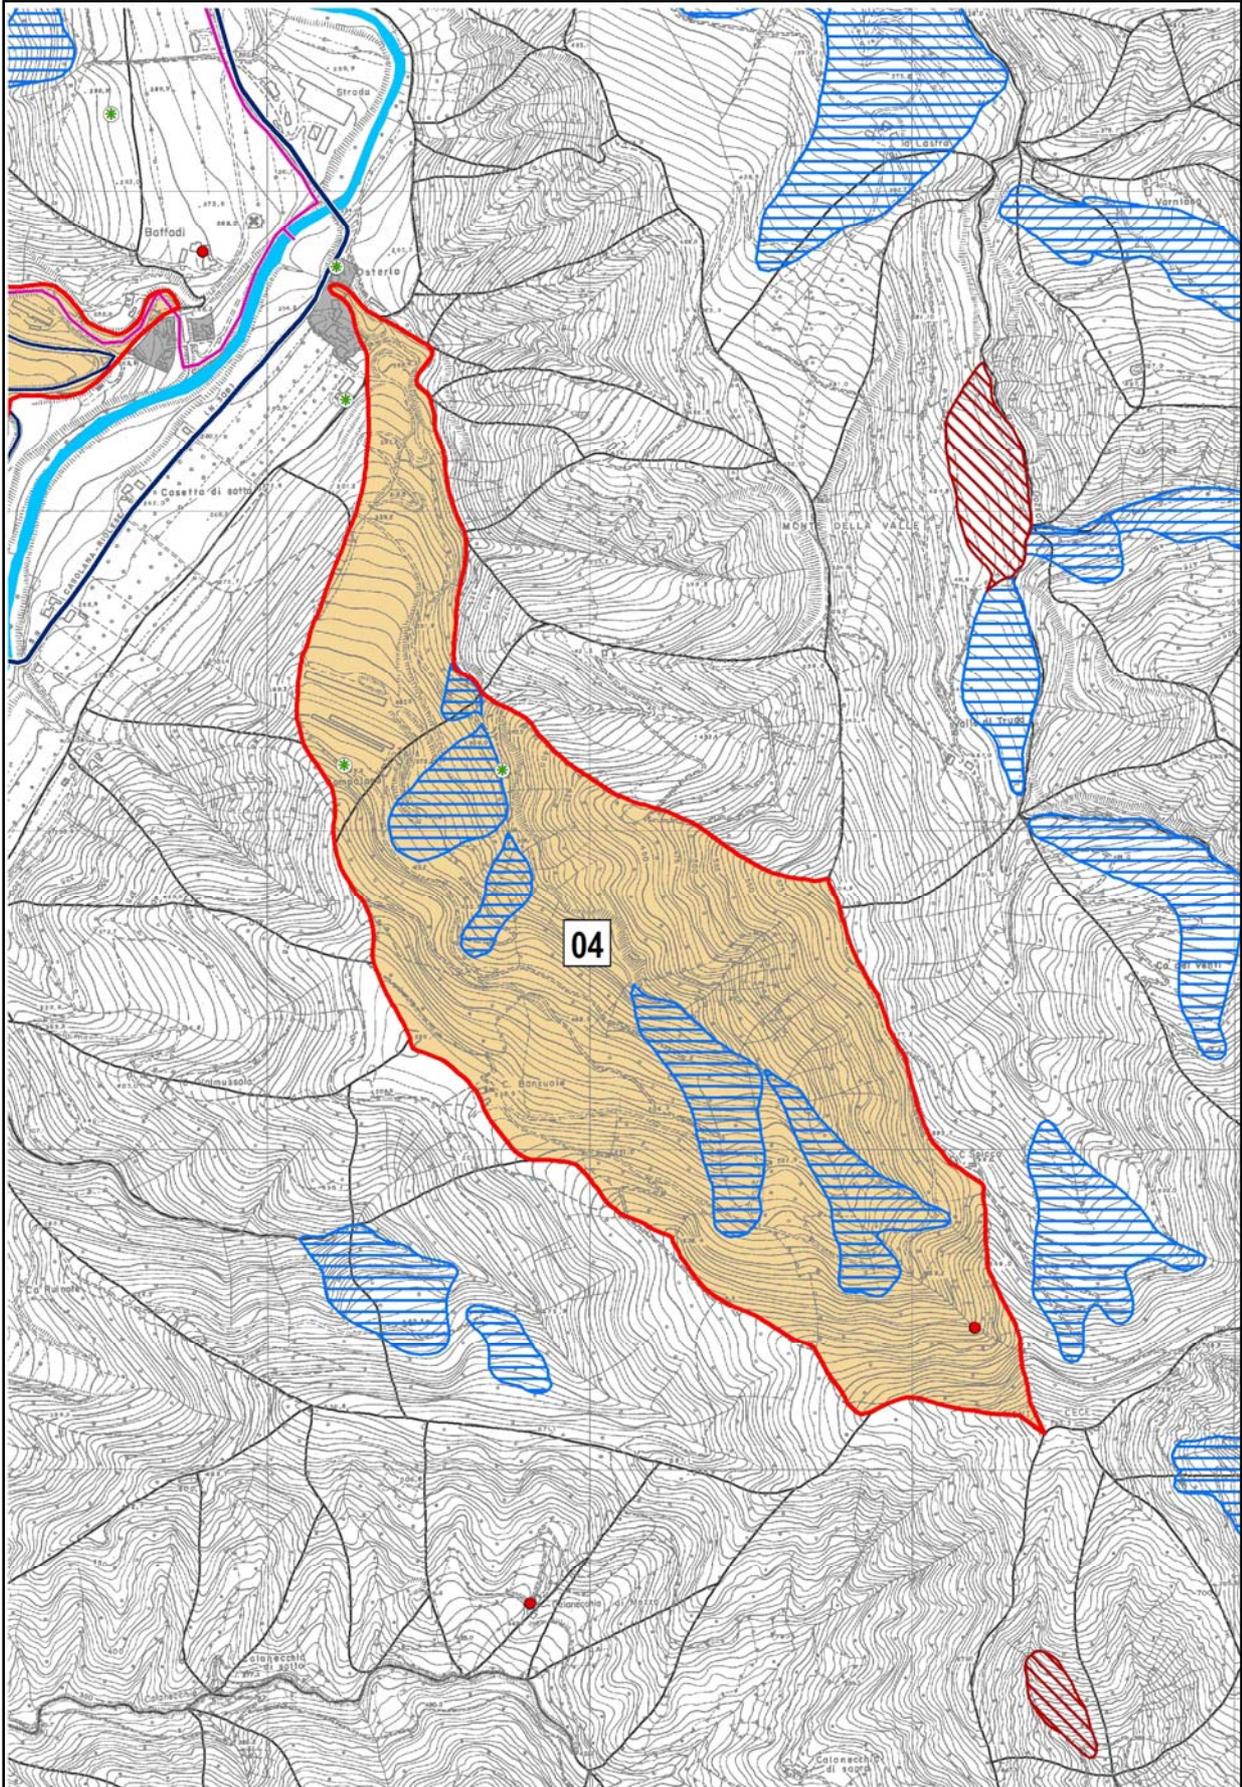
<b>04</b>	<b>MONTE CECE (Baffadi)</b>
U.I.E.	- 11156, 11385
Tipo frana	- scorrimento traslazionale (n. 5 elementi principali)
Stato di attività	- frana quiescente/attiva (n. 5 elementi)
Erosione idrica	- erosione incanalata
Elementi a rischio	- ponte di strada strategica (provinciale) - alveo del Torrente Senio - acquedotto rurale? - beni architettonici minori - insediamenti di allevamento agricolo
Danno atteso	- distruzione parziale ponte strada statale (circa 50 m)
Priorità di intervento	<b>3</b>
Interventi*:	VS, VE, RI, DS, OC, DF

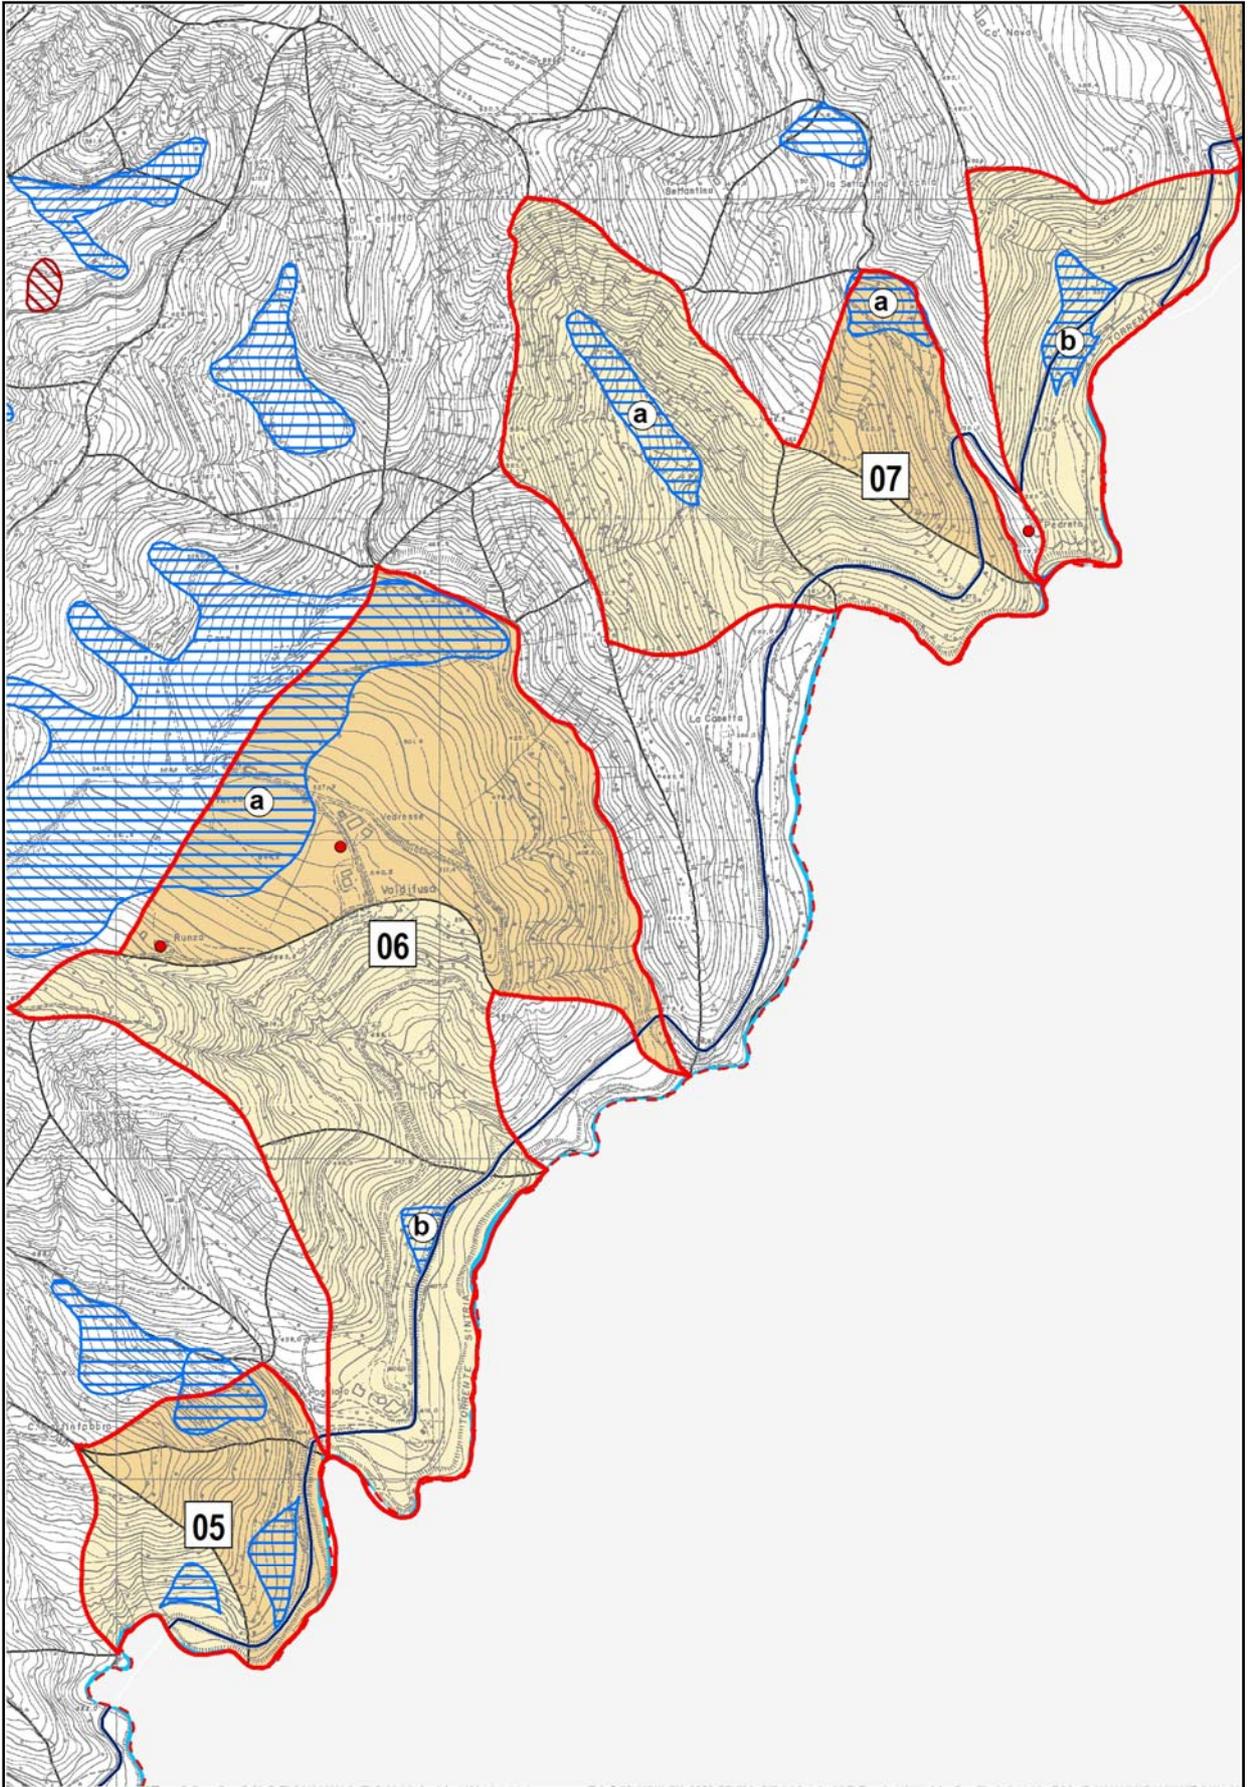
<b>05</b>	<b>CA' MARTINFABBRO (Sintria)</b>
U.I.E.	- 11825, 11863, 11865
Tipo frana	- scorrimento traslazionale (n. 1 elemento) - crollo (n. 2 elementi)
Stato di attività	- frana quiescente/attiva (n. 3 elementi)
Erosione idrica	- erosione incanalata
Elementi a rischio	- strada comunale - alveo del Torrente Sintria - acquedotto rurale?
Danno atteso	- invasione e distruzione parziale strada comunale (circa 300 m)
Priorità di intervento	3
Interventi*:	RI, DS, IN, OC, DF

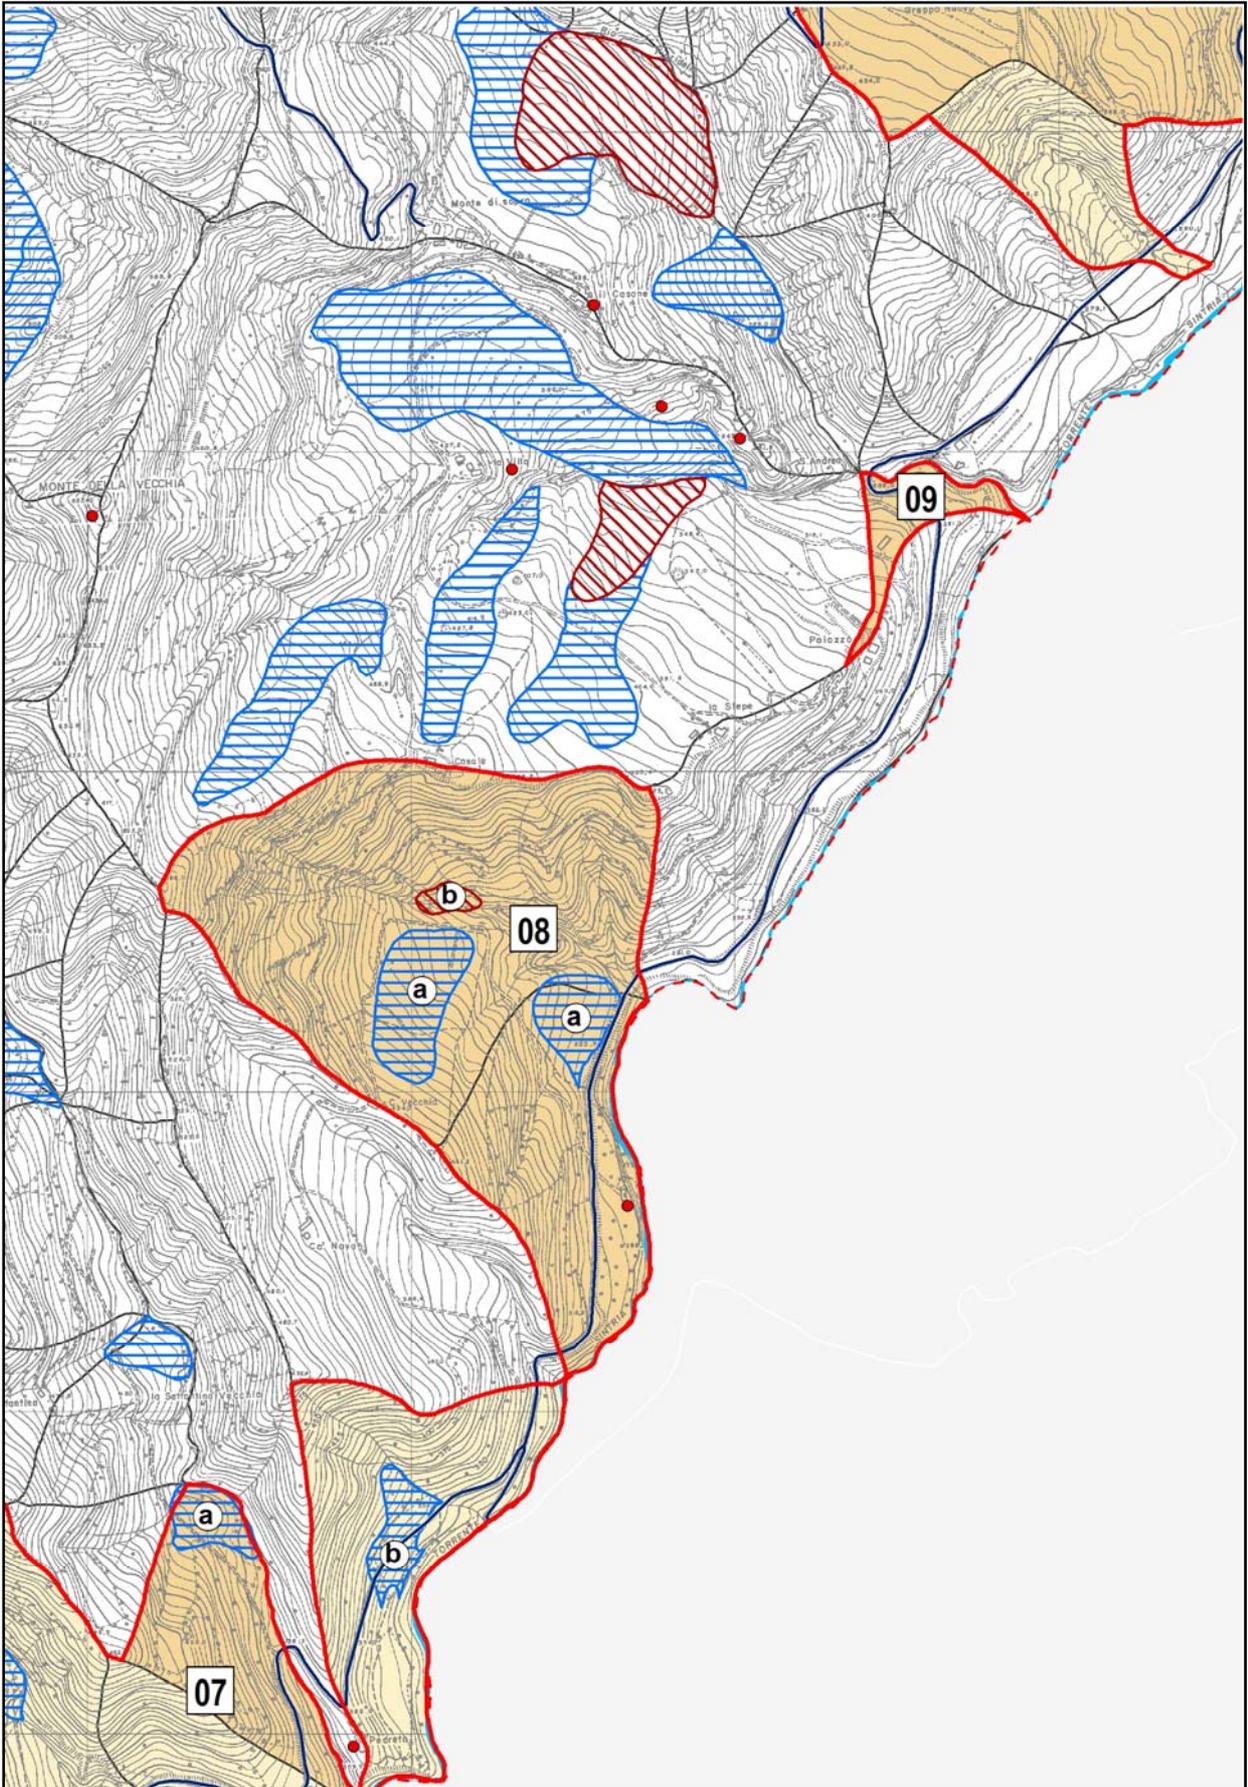
<b>08</b>	<b>CASALE (Sintria)</b>
U.I.E.	- 10939, 11064
Tipo frana	- scorrimento traslazionale (frana a) - crollo/ribaltamento (frana b)
Stato di attività	- frana quiescente/attiva (n. 3 elementi)
Erosione idrica	- erosione incanalata
Elementi a rischio	- strada provinciale - alveo del Torrente Sintria - acquedotto rurale?
Danno atteso	- invasione/distruzione parziale della strada (per circa 200 m)
Priorità di intervento	<b>3</b>
Interventi*:	VS, VE, RI, DS, OC, DF

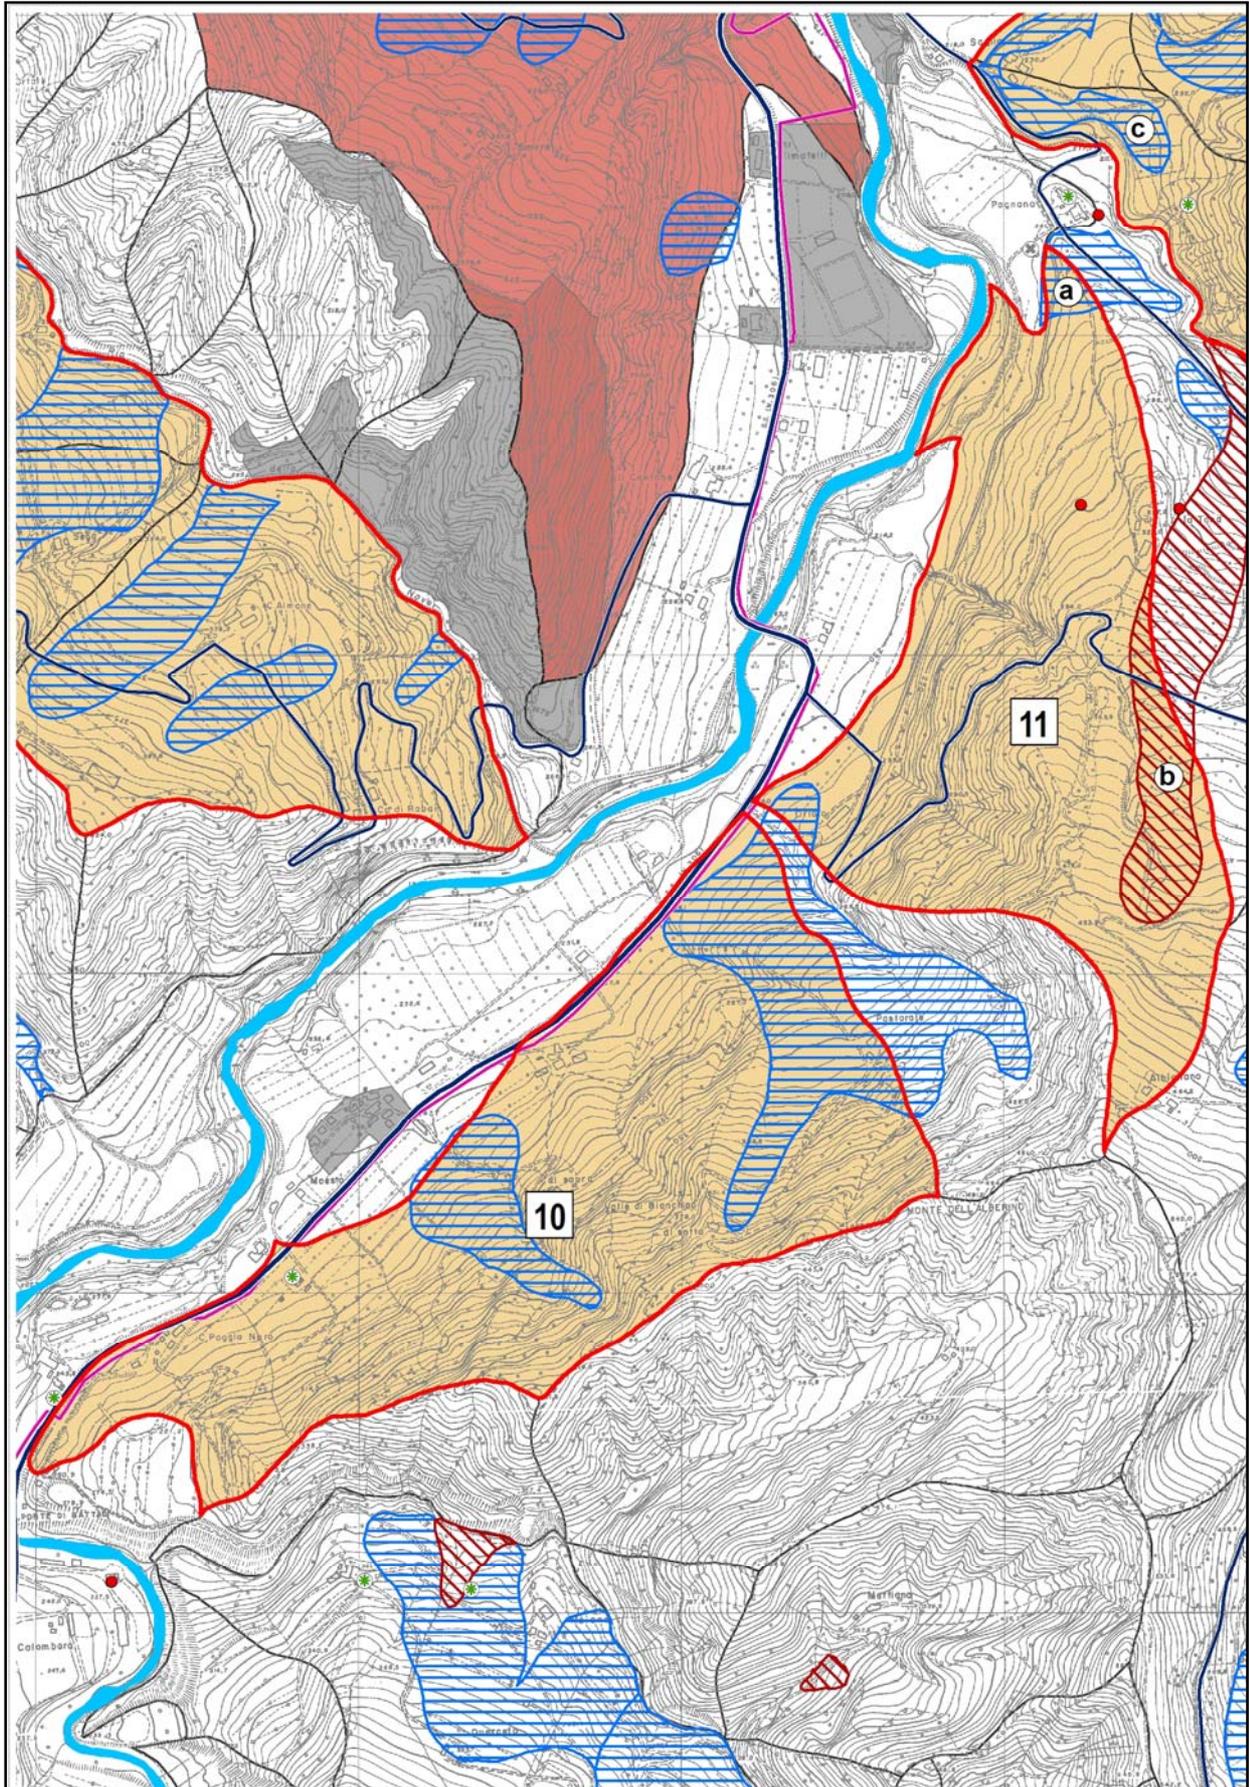
<b>10</b>	<b>MAESTÀ</b>
U.I.E.	- 10541
Tipo frana	- scorrimento traslazionale/colamento (n. 2 elementi principali)
Stato di attività	- frana quiescente/attiva (n. 2 elementi)
Erosione idrica	- erosione incanalata
Elementi a rischio	- strada provinciale - insediamento antropico
Danno atteso	- invasione/distruzione parziale della strada (per circa 500 m)
Priorità di intervento	2
Interventi*:	VS, VE, RI, OC, DS, I

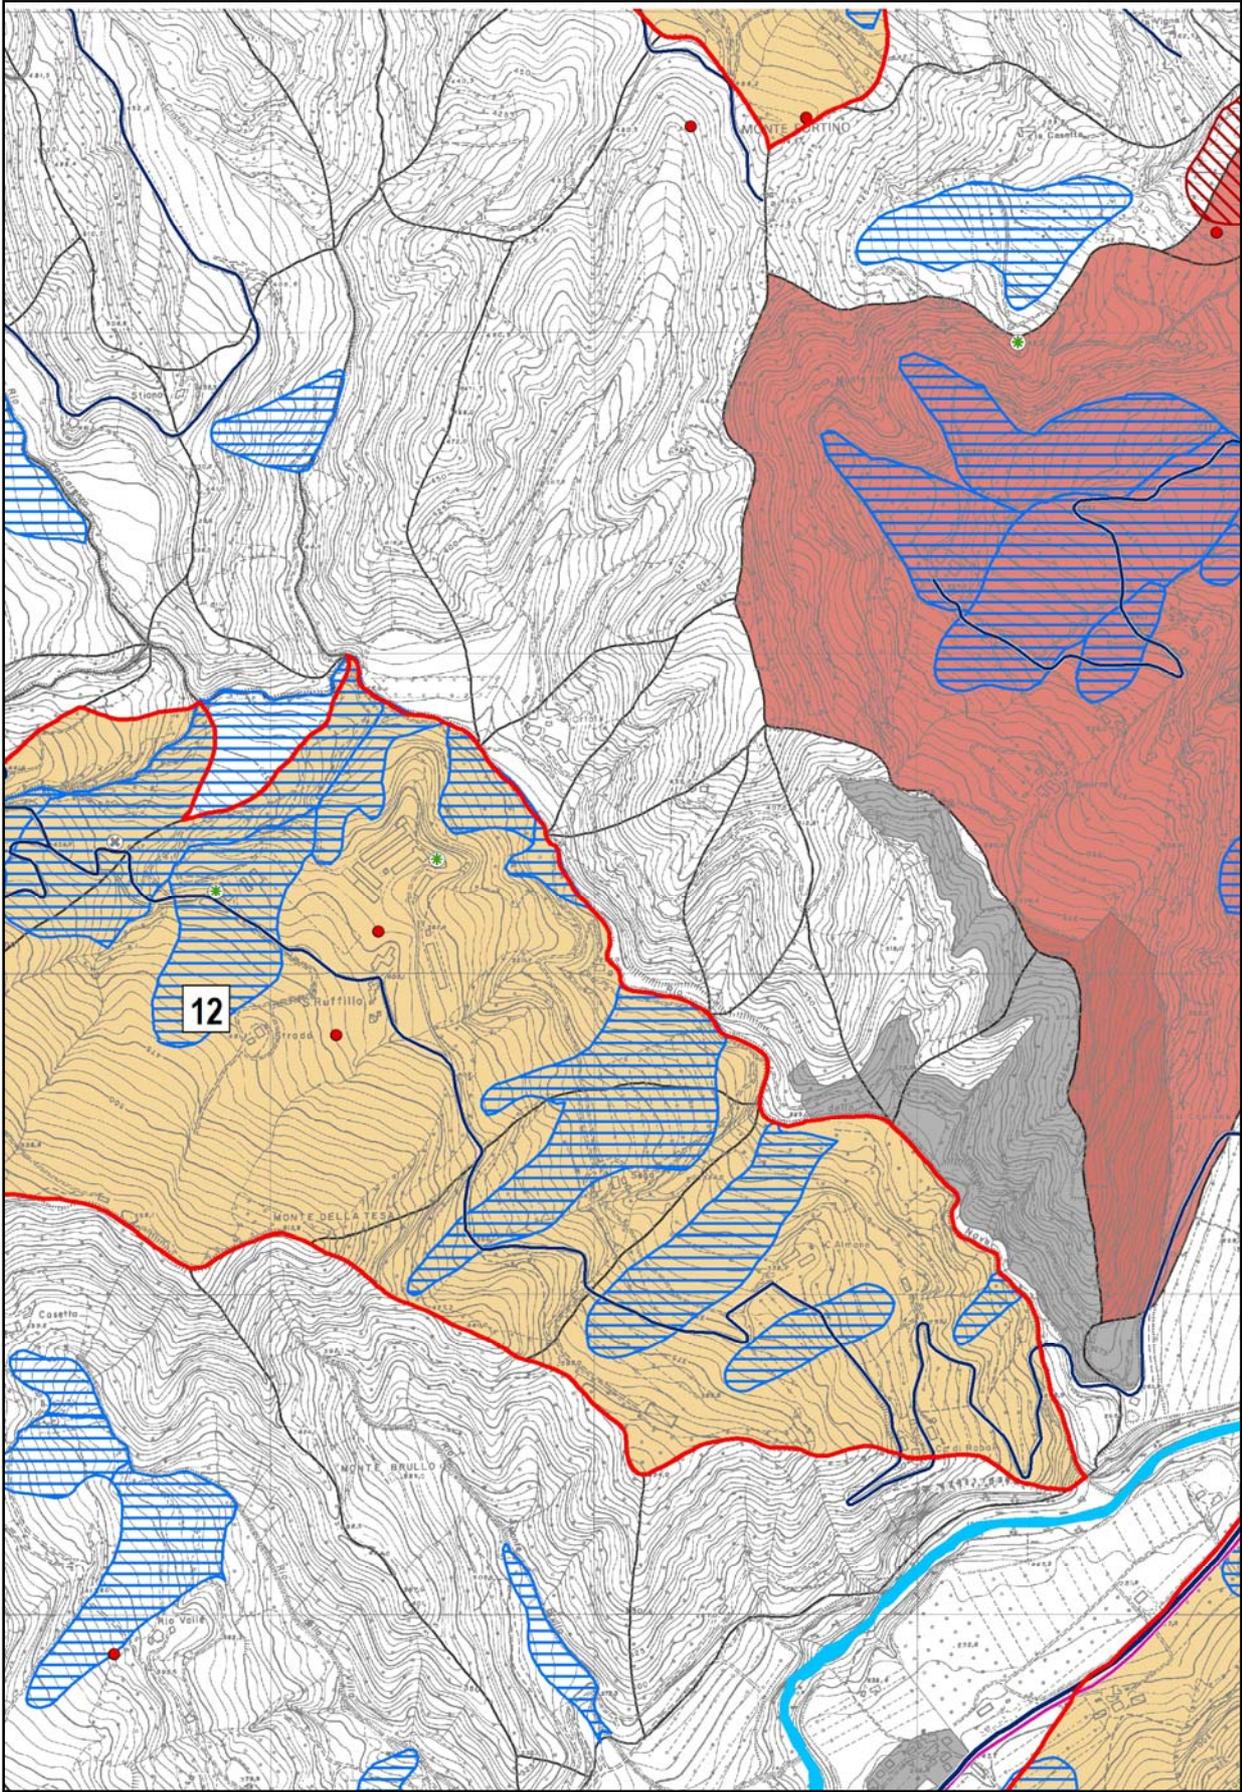
<b>12</b>	<b>S.RUFFILLO</b>
U.I.E.	- 10163, 10171, 10196, 10378, 10387
Tipo frana	- scorrimento traslazionale (almeno n. 14 elementi distinti)
Stato di attività	- frana quiescente/attiva
Erosione idrica	- erosione incanalata
Elementi a rischio	- strada comunale - alveo di rio affluente del Torrente Senio - grande invaso irriguo interaziendale - acquedotto rurale - allevamenti agricoli - insediamenti sparsi
Danno atteso	- distruzione parziale/completa
Priorità di intervento	1
Interventi*:	VS, VE, MS (inclinometri), DS, IN, OC, I, CV

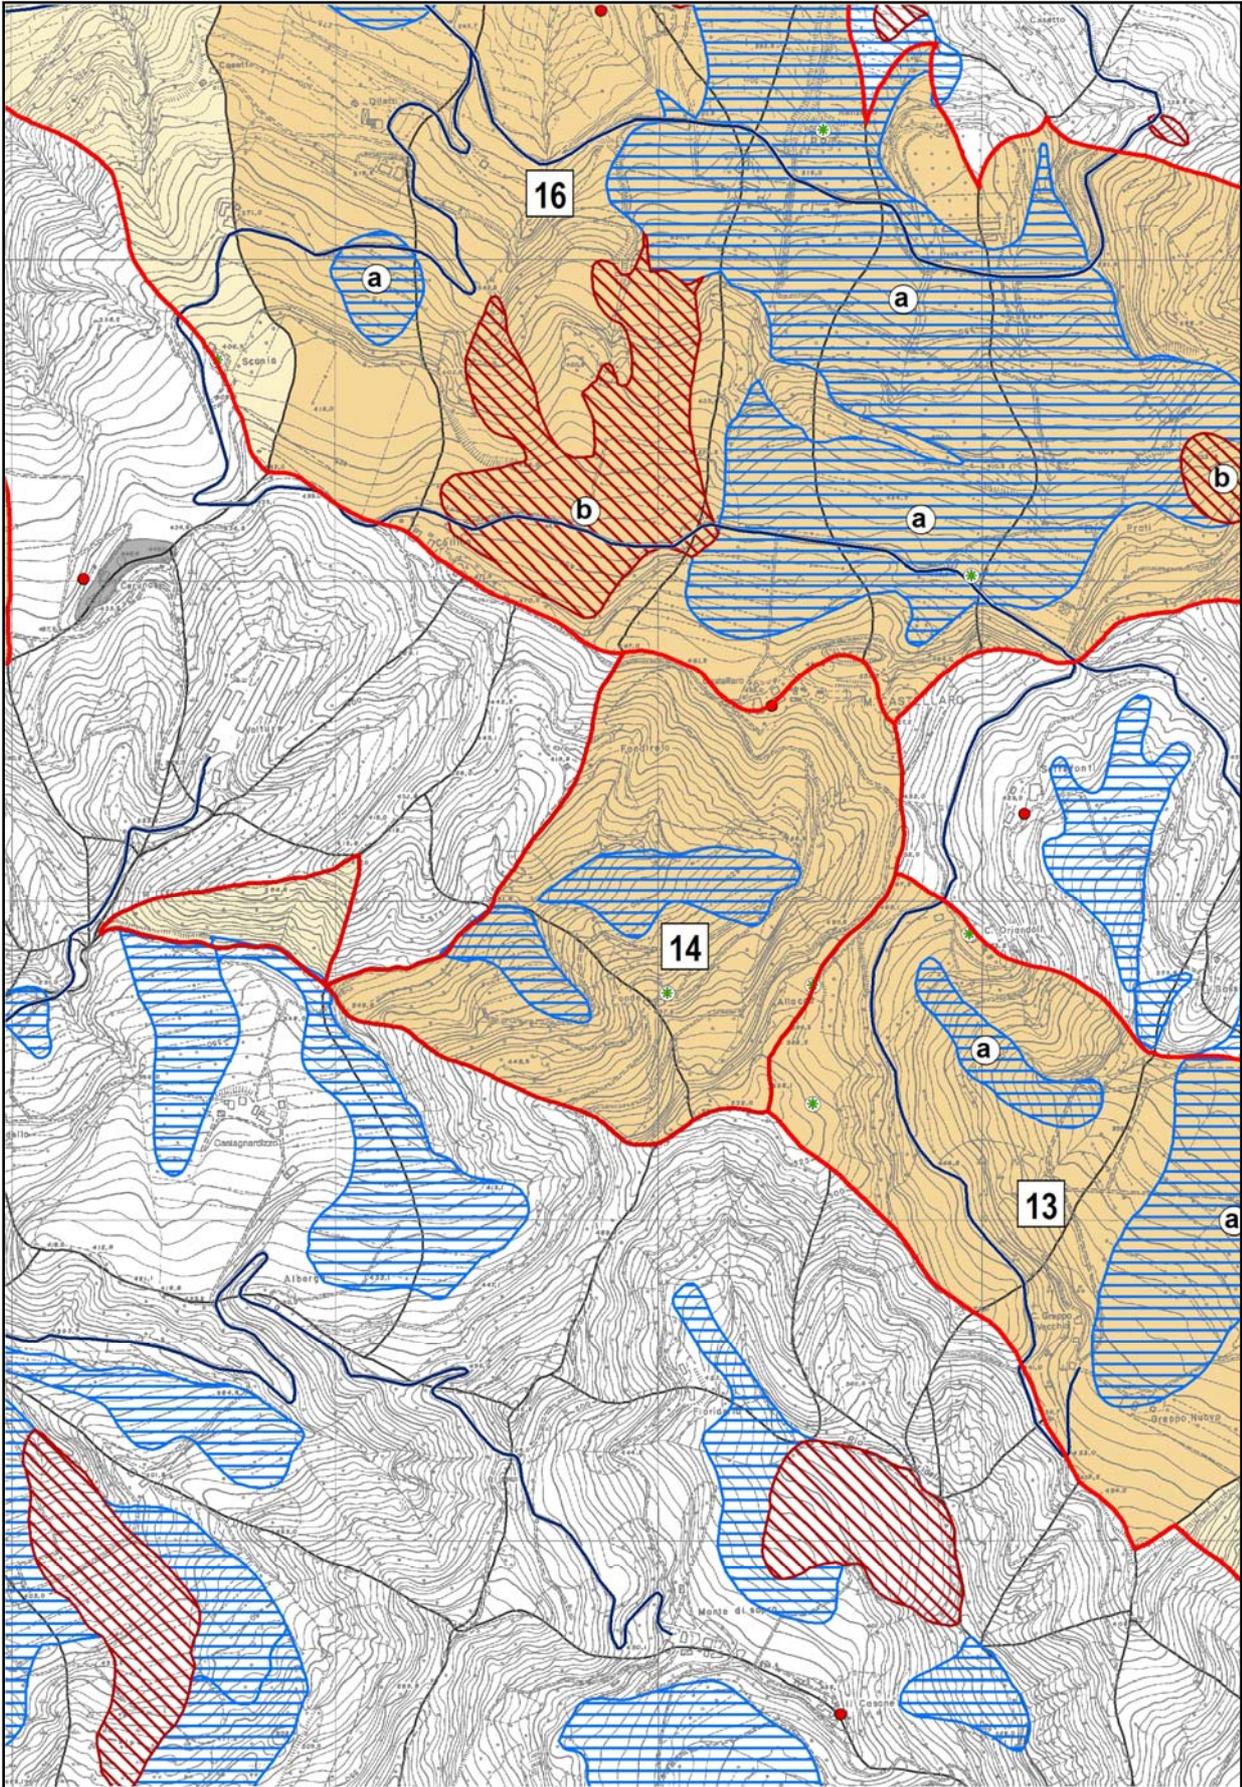
<b>14</b>	<b>M. CASTELLARO SUD/OVEST</b>
U.I.E.	- 10206, 10290, 10319
Tipo frana	- scorrimento traslazionale/colamento (n. 2 elementi)
Stato di attività	- frana quiescente/attiva (n. 2 elementi)
Erosione idrica	- erosione incanalata
Elementi a rischio	- acquedotto rurale? - insediamenti di allevamento
Danno atteso	- invasione parziale?
Priorità di intervento	<b>3</b>
Interventi*:	VS, VE, DS,
