**CASOLA VALSENIIO: inquadramento delle schede di verifica di interferenza**

# COMUNE DI CASOLA VALSENIO

Schede 01-27: Autorità di Bacino del Reno

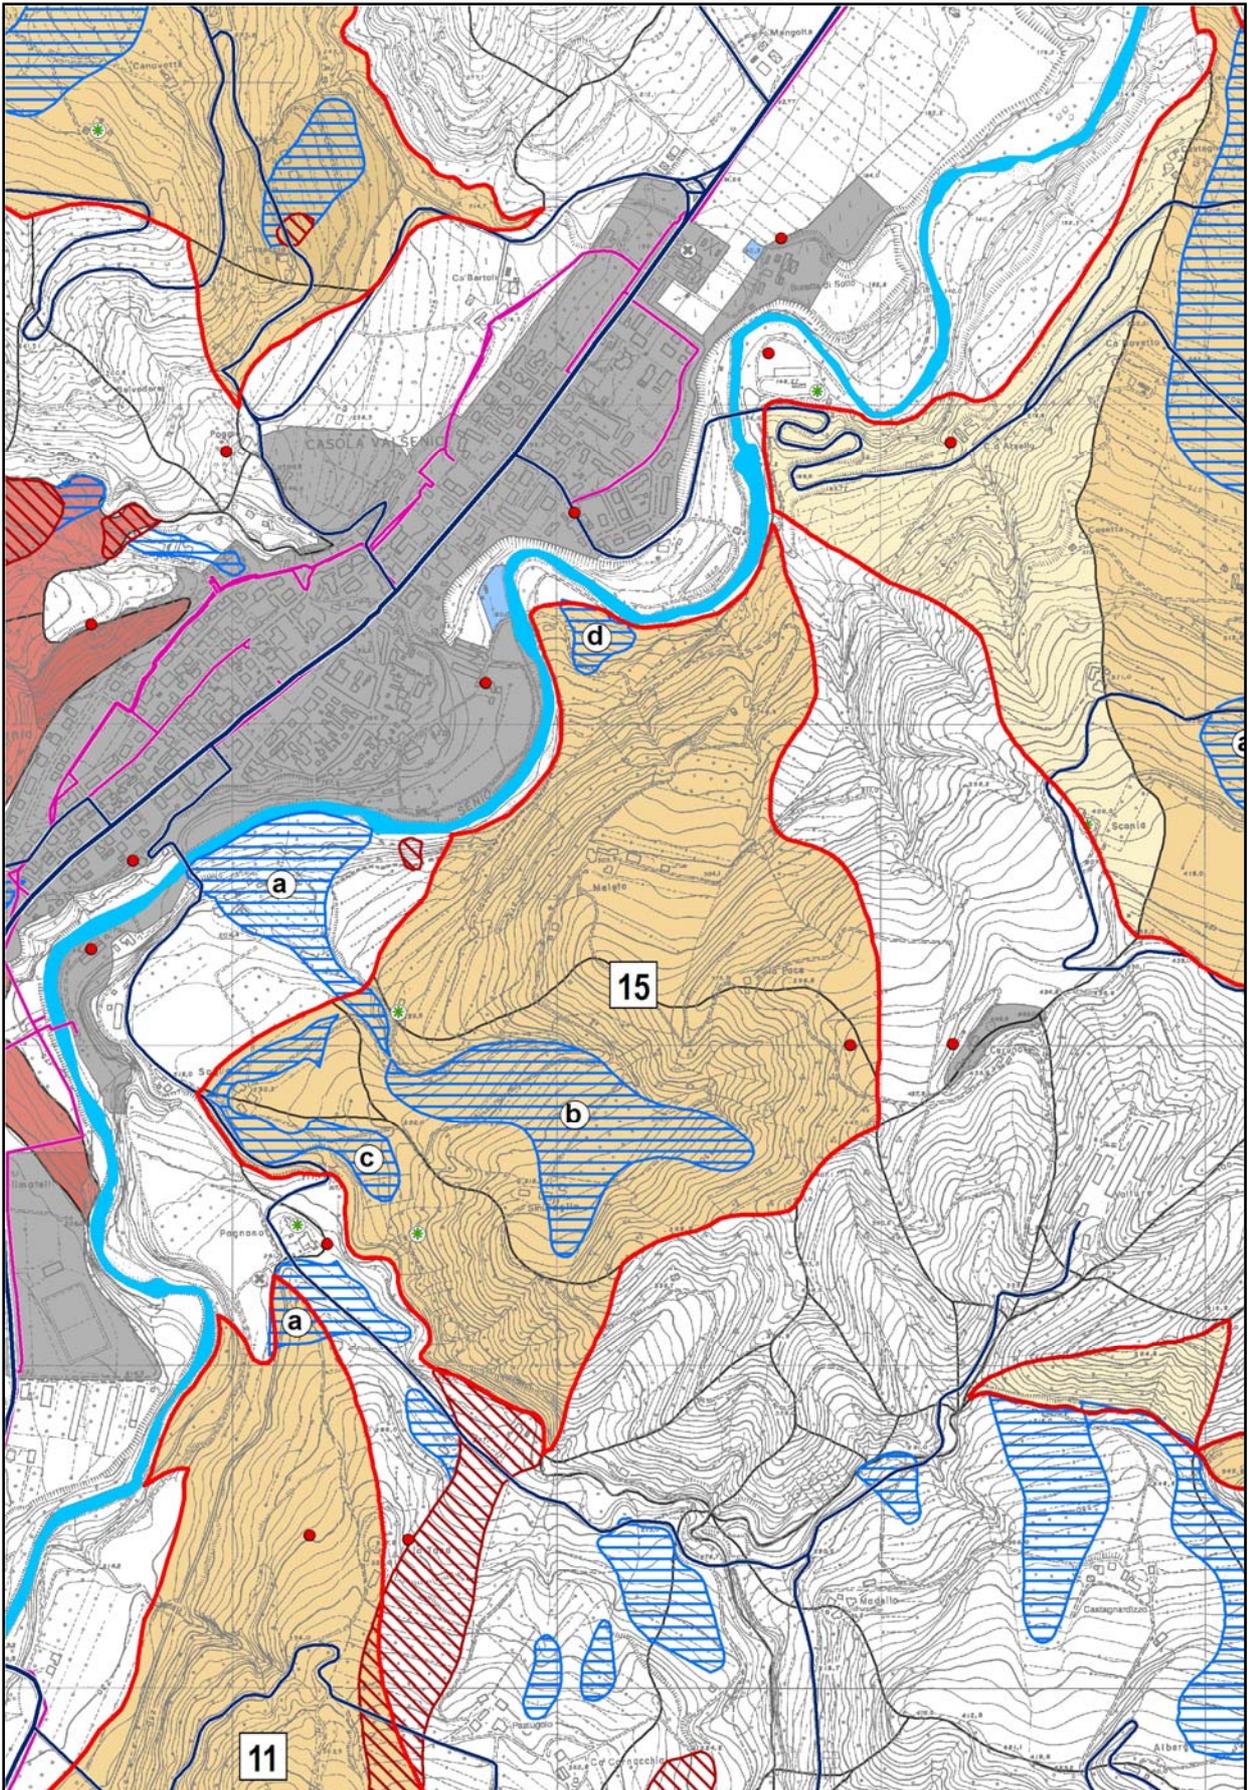
15	SOGLIA
U.I.E.	- 9932, 10072, 10073, 10778
Tipo frana	- scorrimento traslazionale/colamento (n. 2 elementi)
Stato di attività	- frana relitta (frana 1889: a) - frana quiescente/attiva (frane b, c, d, etc. ...)
Erosione idrica	- erosione incanalata
Elementi a rischio	- strade comunali - alveo del Torrente Senio - acquedotto rurale? - Insedamenti di allevamento
Danno atteso	- sbarramento alveo del Torrente Senio, con induzione di erosione di sponda sul lato opposto
Priorità di intervento	1
Interventi*:	VE, VR, MT, MS, DS (fori sub-orizzontali), I, CV

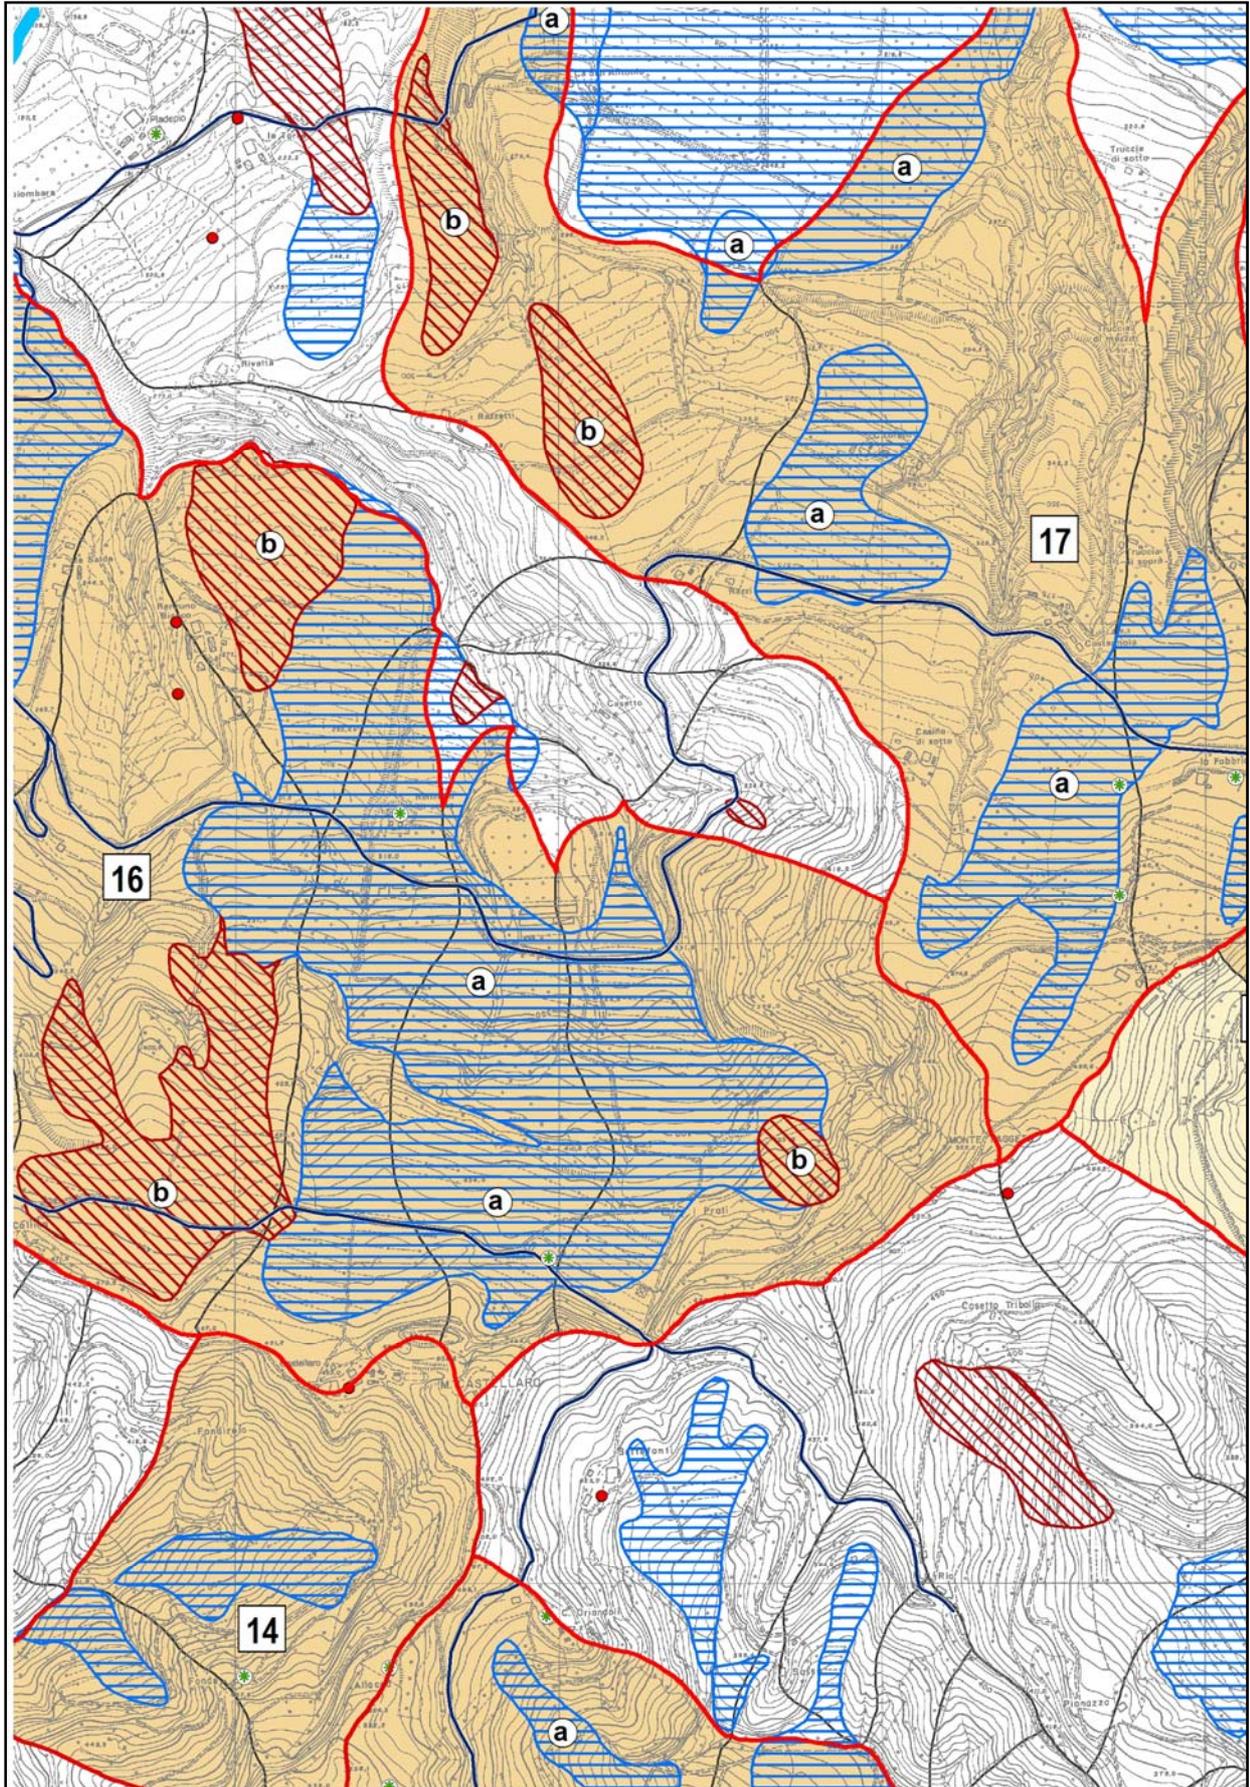
<b>16</b>	<b>DILATTI</b>
U.I.E.	- 9646, 9647, 9778, 9810, 9864, 9923, 9969
Tipo frana	- scorrimento traslazionale (una decina di elementi distinti)
Stato di attività	- frana quiescente/attiva (a) - frane attive (b)
Erosione idrica	- erosione incanalata
Elementi a rischio	- strada provinciale - alveo del Torrente Senio - acquedotto rurale? - cimitero - beni architettonici minori (???)
Danno atteso	- distruzione parziale della strada (per alcune centinaia di metri) - sbarramento alveo del Torrente Senio
Priorità di intervento	1
Interventi*:	VS, VE, VR, I, DS (fori sub-orizzontali), MS (in clinometri, ...), CV

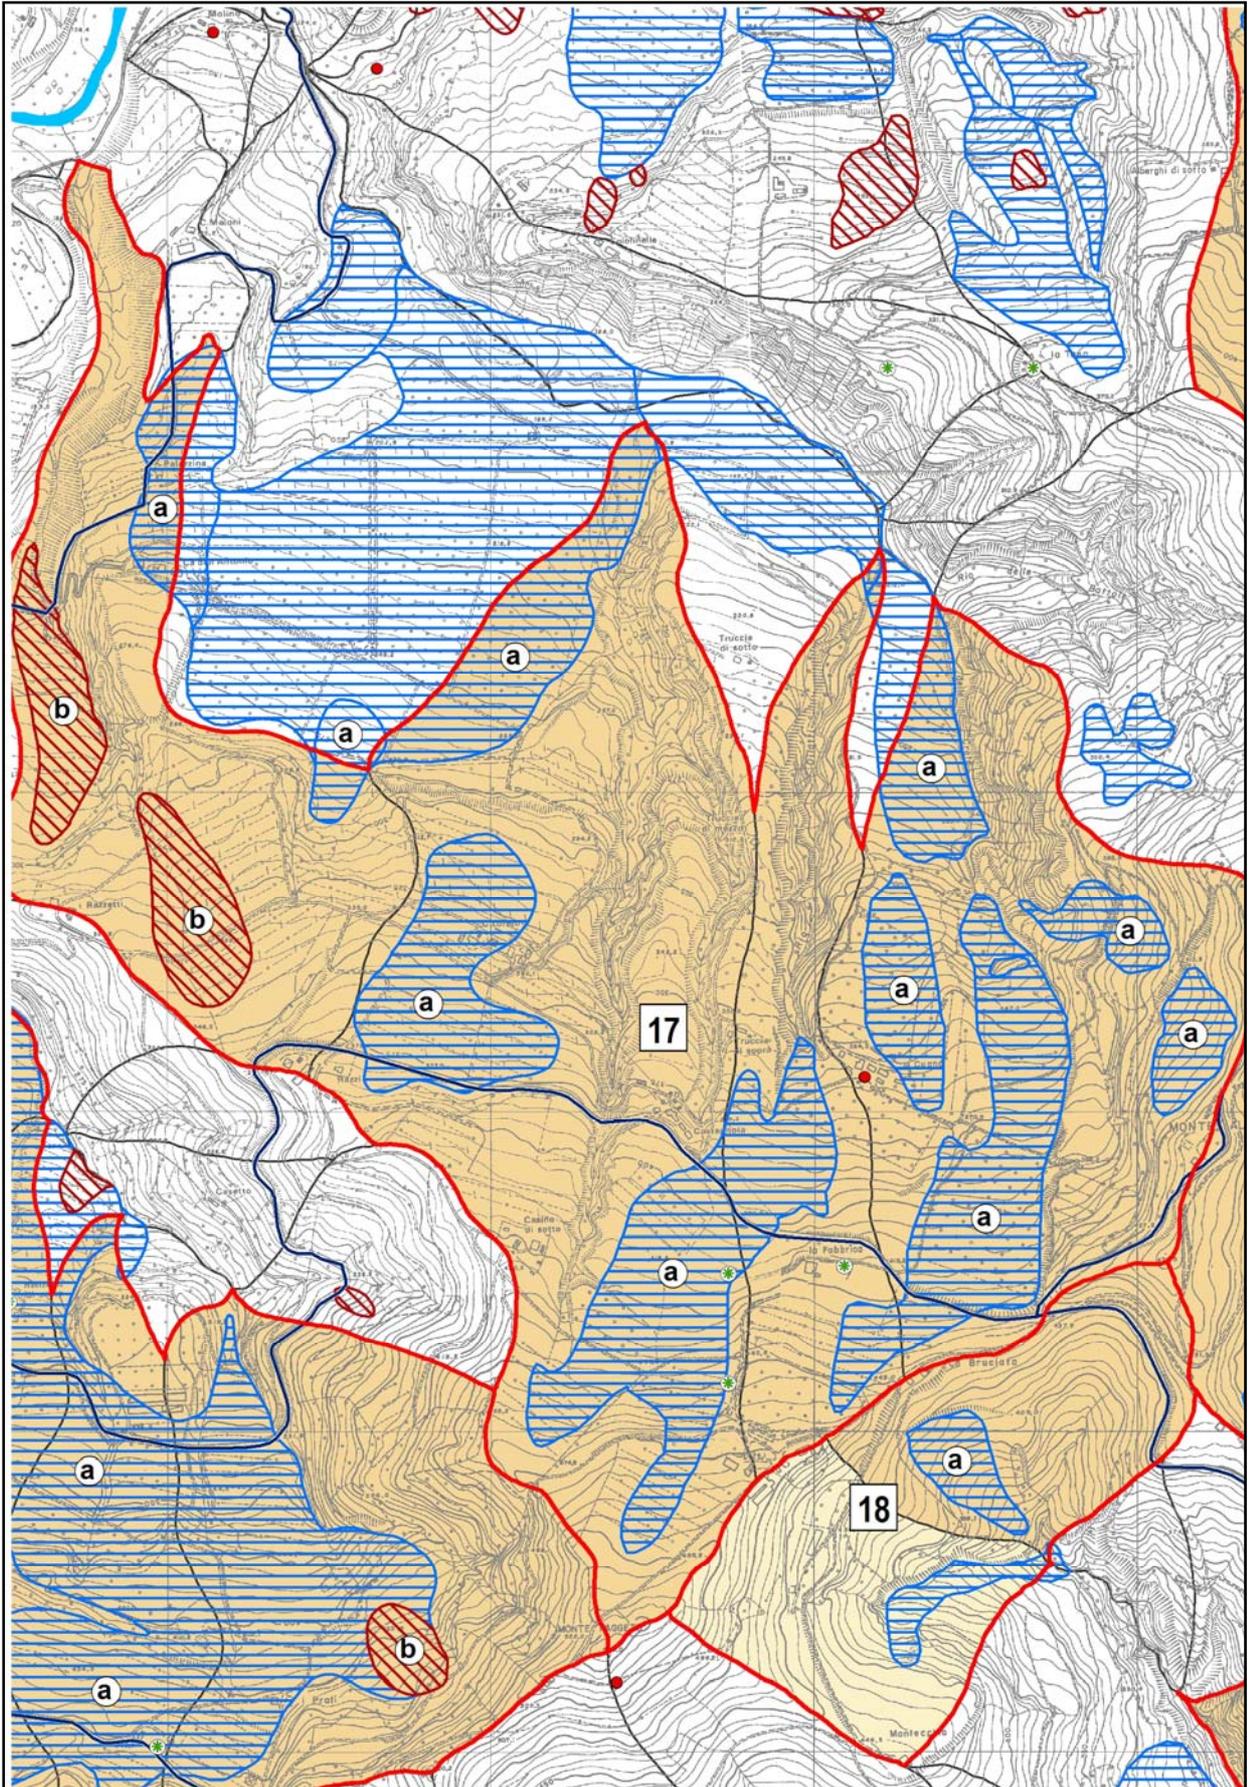
<b>17</b>	<b>M. ALBANO OVEST</b>
U.I.E.	- 9392, 9534, 9608, 9621
Tipo frana	- scorrimento traslazionale (una quindicina di elementi distinti)
Stato di attività	- frana quiescente/attiva (a) - frane attive (b)
Erosione idrica	- erosione incanalata
Elementi a rischio	- strada provinciale - alveo di rio affluente del Torrente Senio - acquedotto rurale? - beni architettonici minori - insediamenti di allevamento
Danno atteso	- distruzione parziale della strada (per alcune centinaia di metri)
Priorità di intervento	<b>1</b>
Interventi*:	VS, VE, VR, I, DS (fori sub-orizzontali), MS (in clinometri, ...), CV

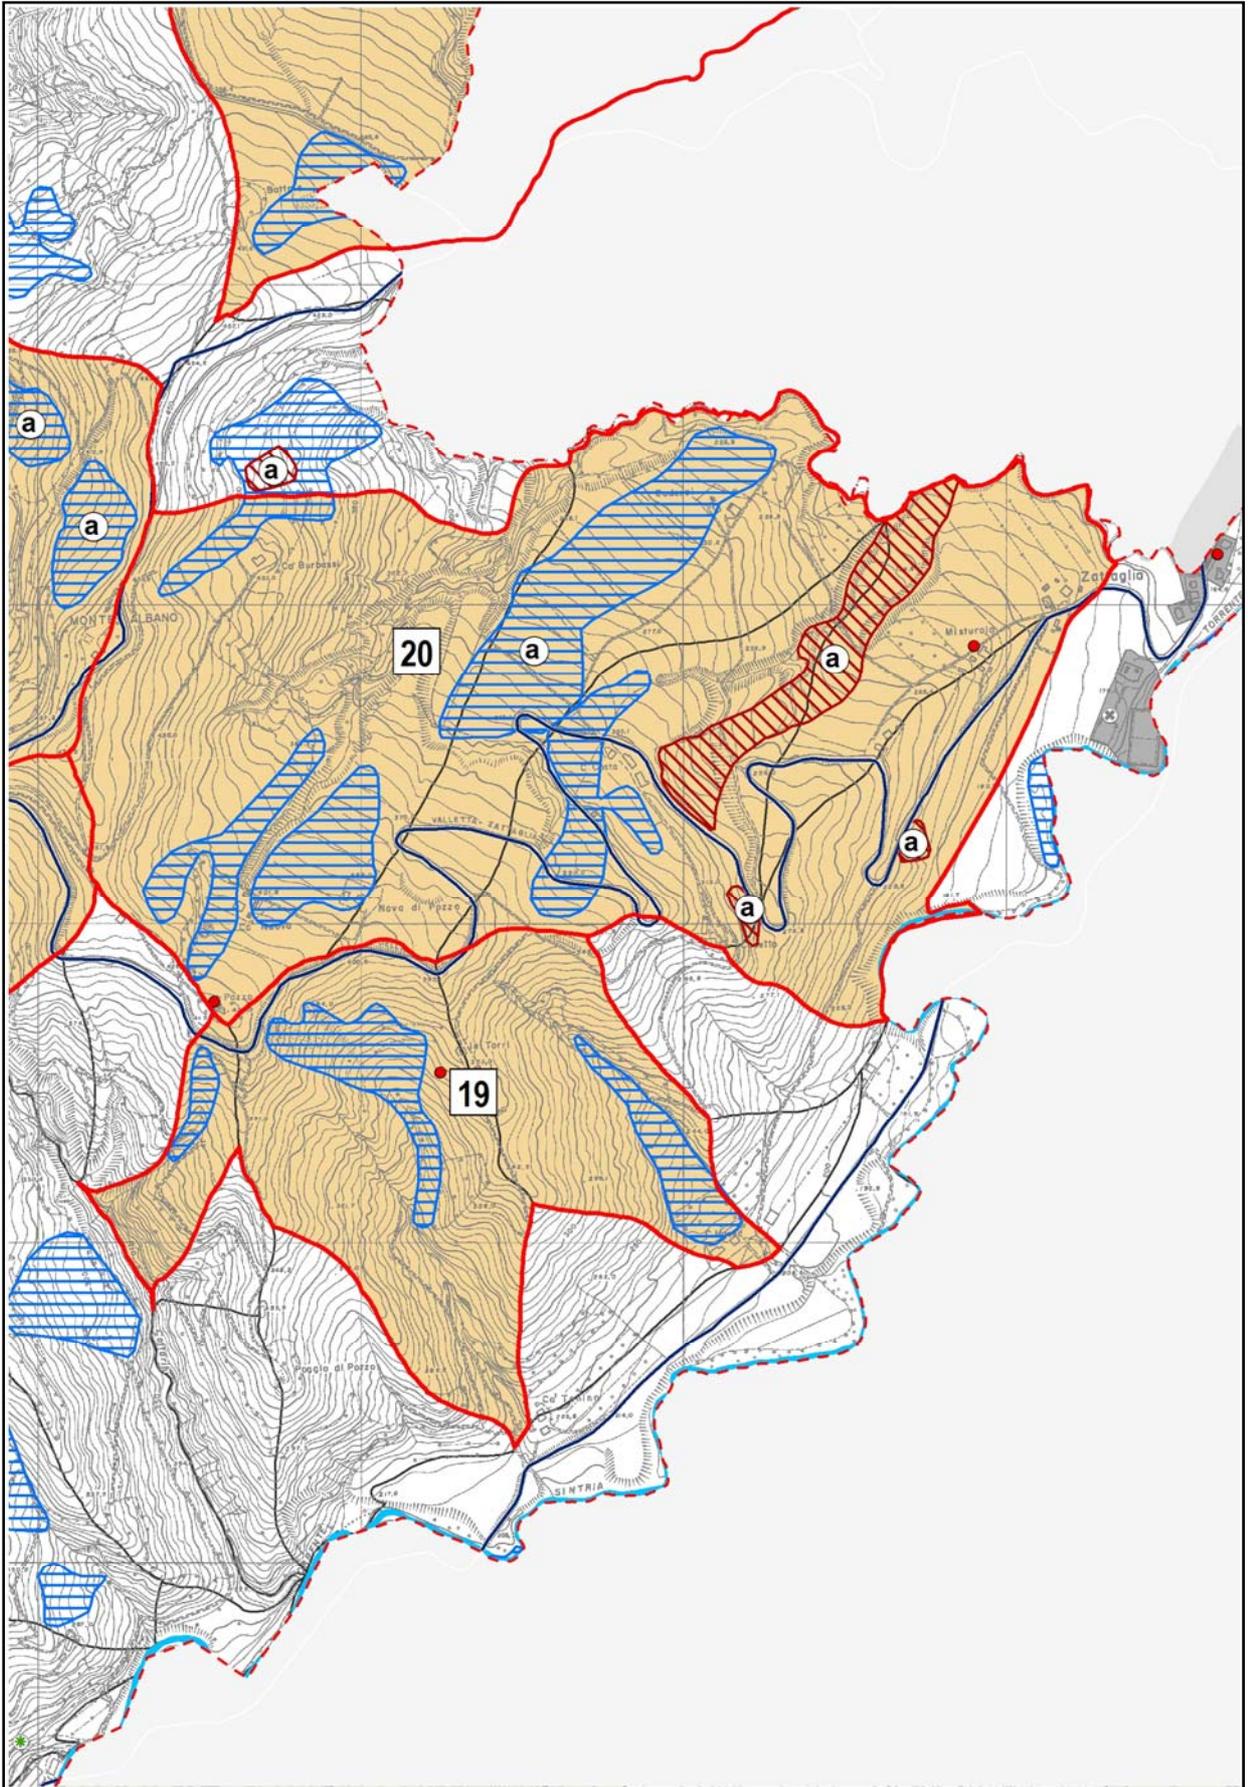
19	POZZO SUD
U.I.E.	- 10035, 10044, 10075
Tipo frana	- scorrimento traslazionale/colamento (n. 3 elementi)
Stato di attività	- frana quiescente/attiva
Erosione idrica	- erosione incanalata
Elementi a rischio	- strada provinciale - strada comunale - alveo del Torrente Sintria - acquedotto rurale? - insediamento antropico
Danno atteso	- distruzione parziale della strada (per alcune centinaia di metri)
Priorità di intervento	3
Interventi*:	VE, RI, OC, DS, CV

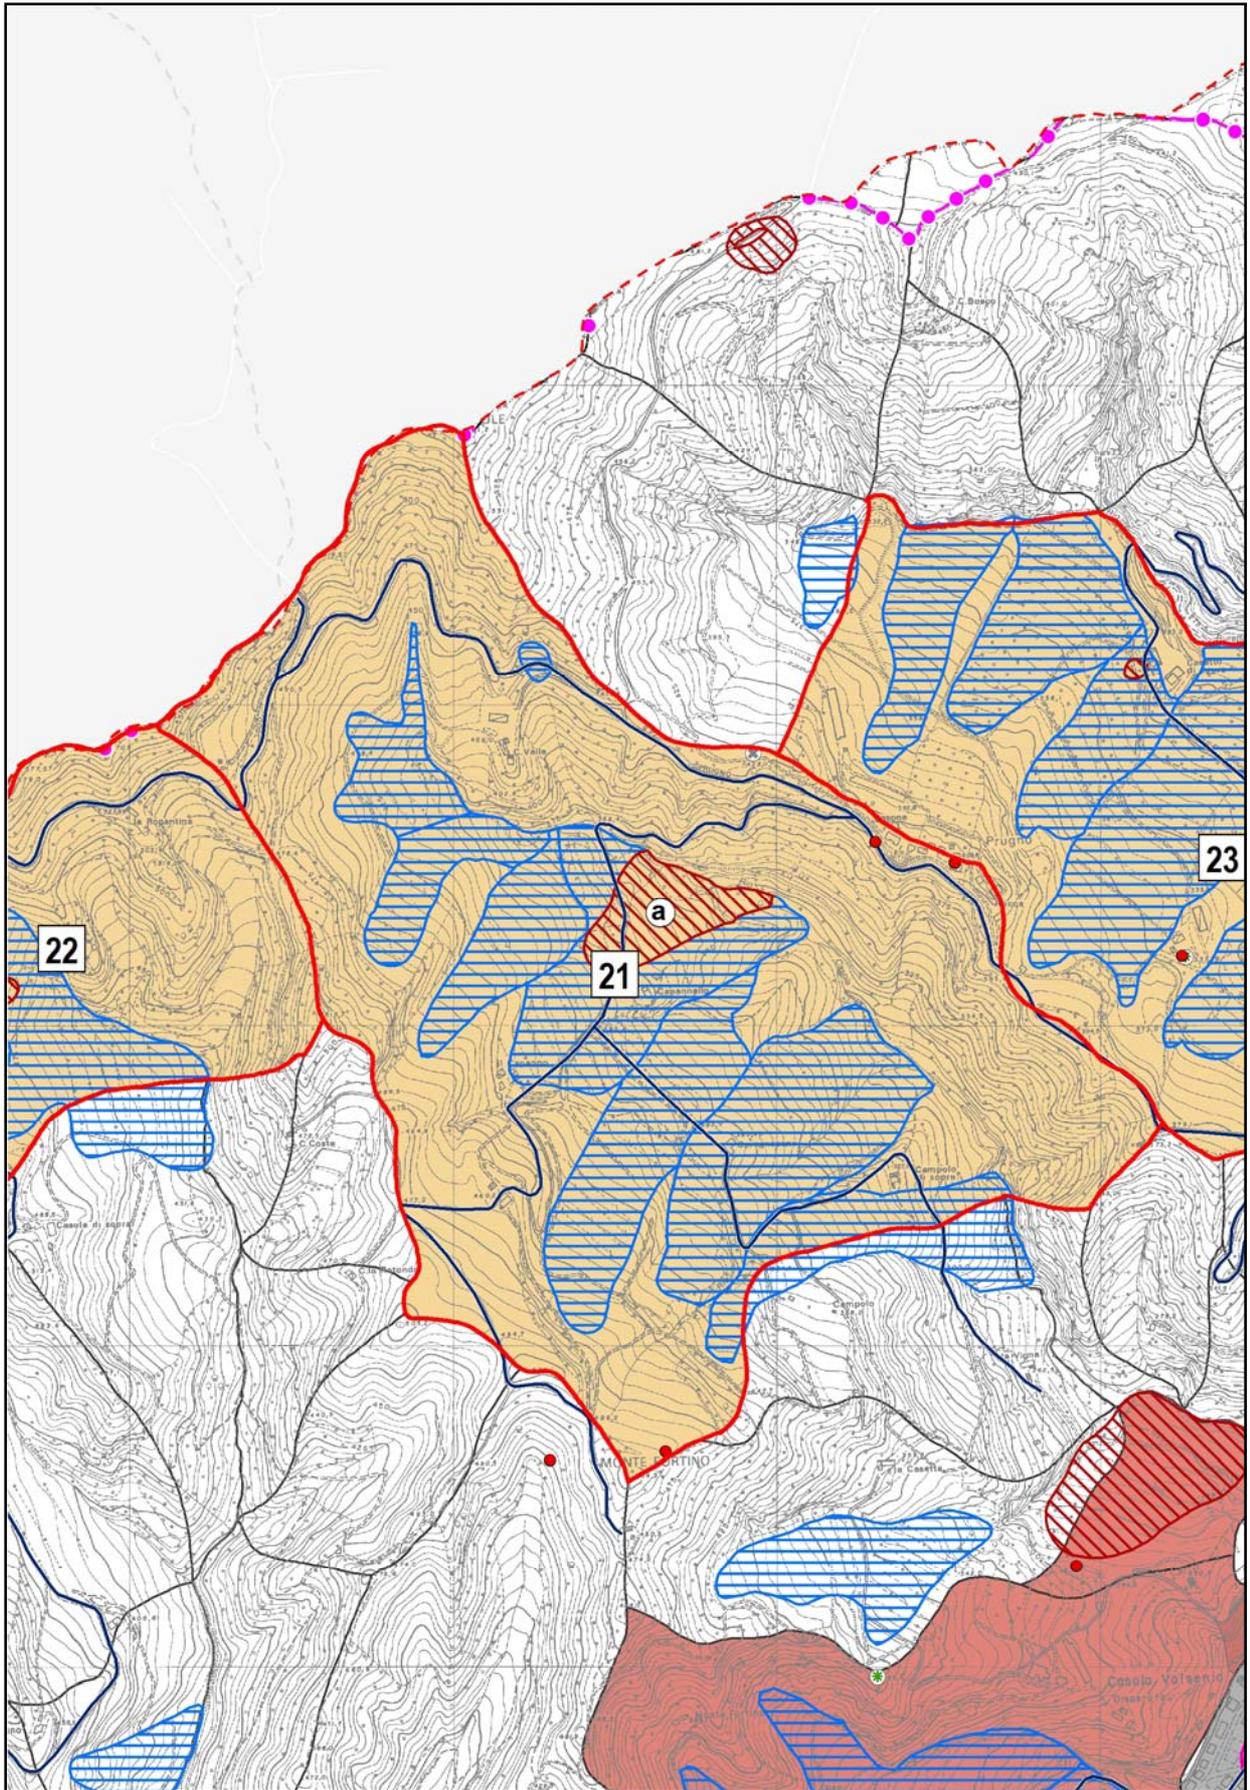
21	MONTE FORTINO
U.I.E.	- 9407
Tipo frana	- scorrimento traslazionale (una decina di elementi distinti)
Stato di attività	- frana quiescente/attiva - frana attiva (a)
Erosione idrica	- erosione incanalata
Elementi a rischio	- abitato di Casola Valsenio - acquedotto rurale?
Danno atteso	- parziale alluvionamento dell'abitato di Casola Valsenio
Priorità di intervento	1
Interventi*:	VS, VE, VR, RI, DS (fori sub-orizzontali), MS, I, CV

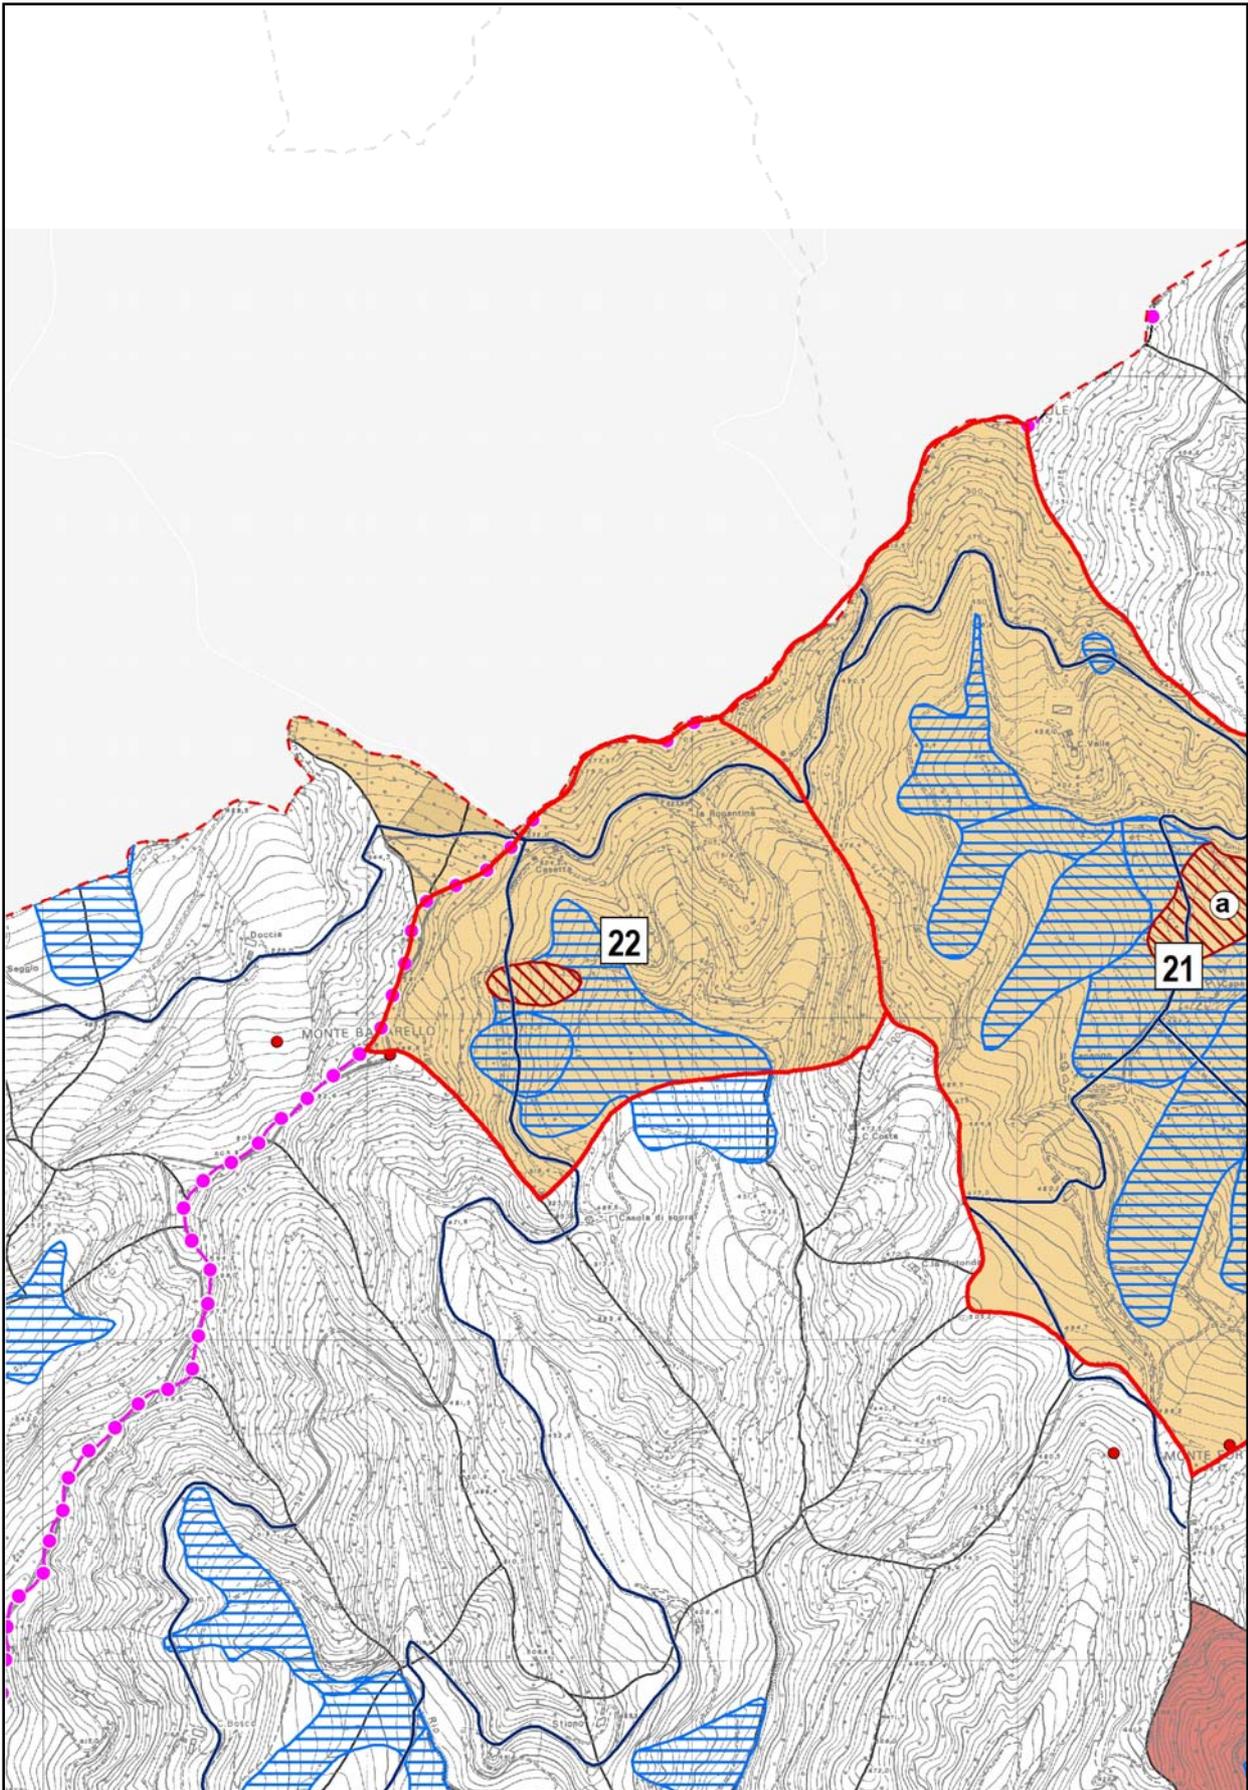
<b>22</b>	<b>MONTE BADARELLO</b>
U.I.E.	- 9570
Tipo frana	- scorrimento traslazionale (almeno n. 3 elementi)
Stato di attività	- frana quiescente/attiva
Erosione idrica	- erosione incanalata
Elementi a rischio	- strada comunale - alveo di rio affluente del Torrente Senio - acquedotto rurale?
Danno atteso	- distruzione parziale della strada (per circa 300 m)
Priorità di intervento	<b>2</b>
Interventi*:	VS, VE, RI, DS, MS, I, CV

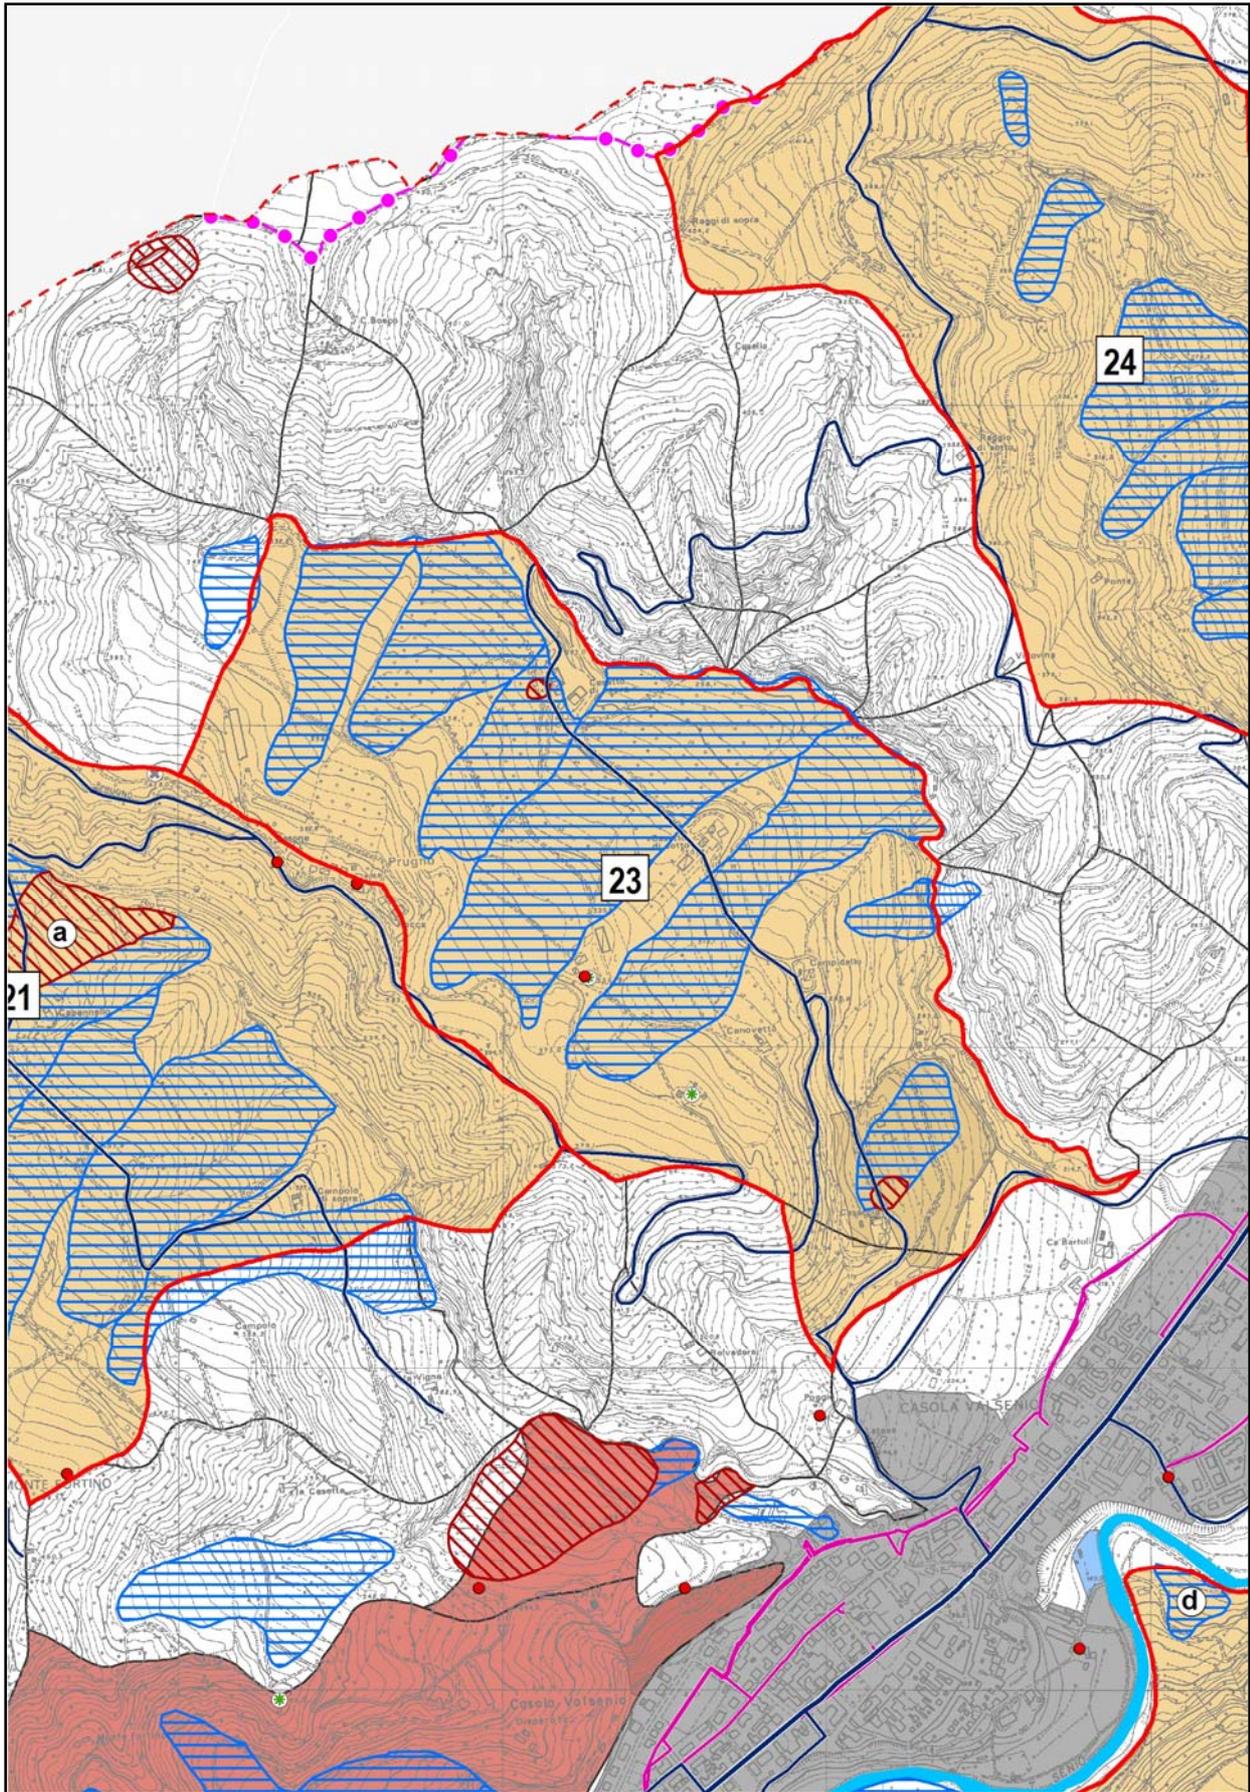
<b>23</b>	<b>PRUGNO</b>
U.I.E.	- 9451, 9775
Tipo frana	- scorrimento traslazionale (n. 8 elementi distinti)
Stato di attività	- frana quiescente/attiva
Erosione idrica	- erosione incanalata
Elementi a rischio	- strada provinciale - acquedotto rurale? - Insediamenti di allevamento - beni architettonici minori
Danno atteso	- distruzione parziale di insediamenti - invasione e distruzione di strada provinciale (per un centinaio di metri)
Priorità di intervento	1
Interventi*:	VS, VE, VR, RI, DS (fori sub-orizzontali), MS, I, CV

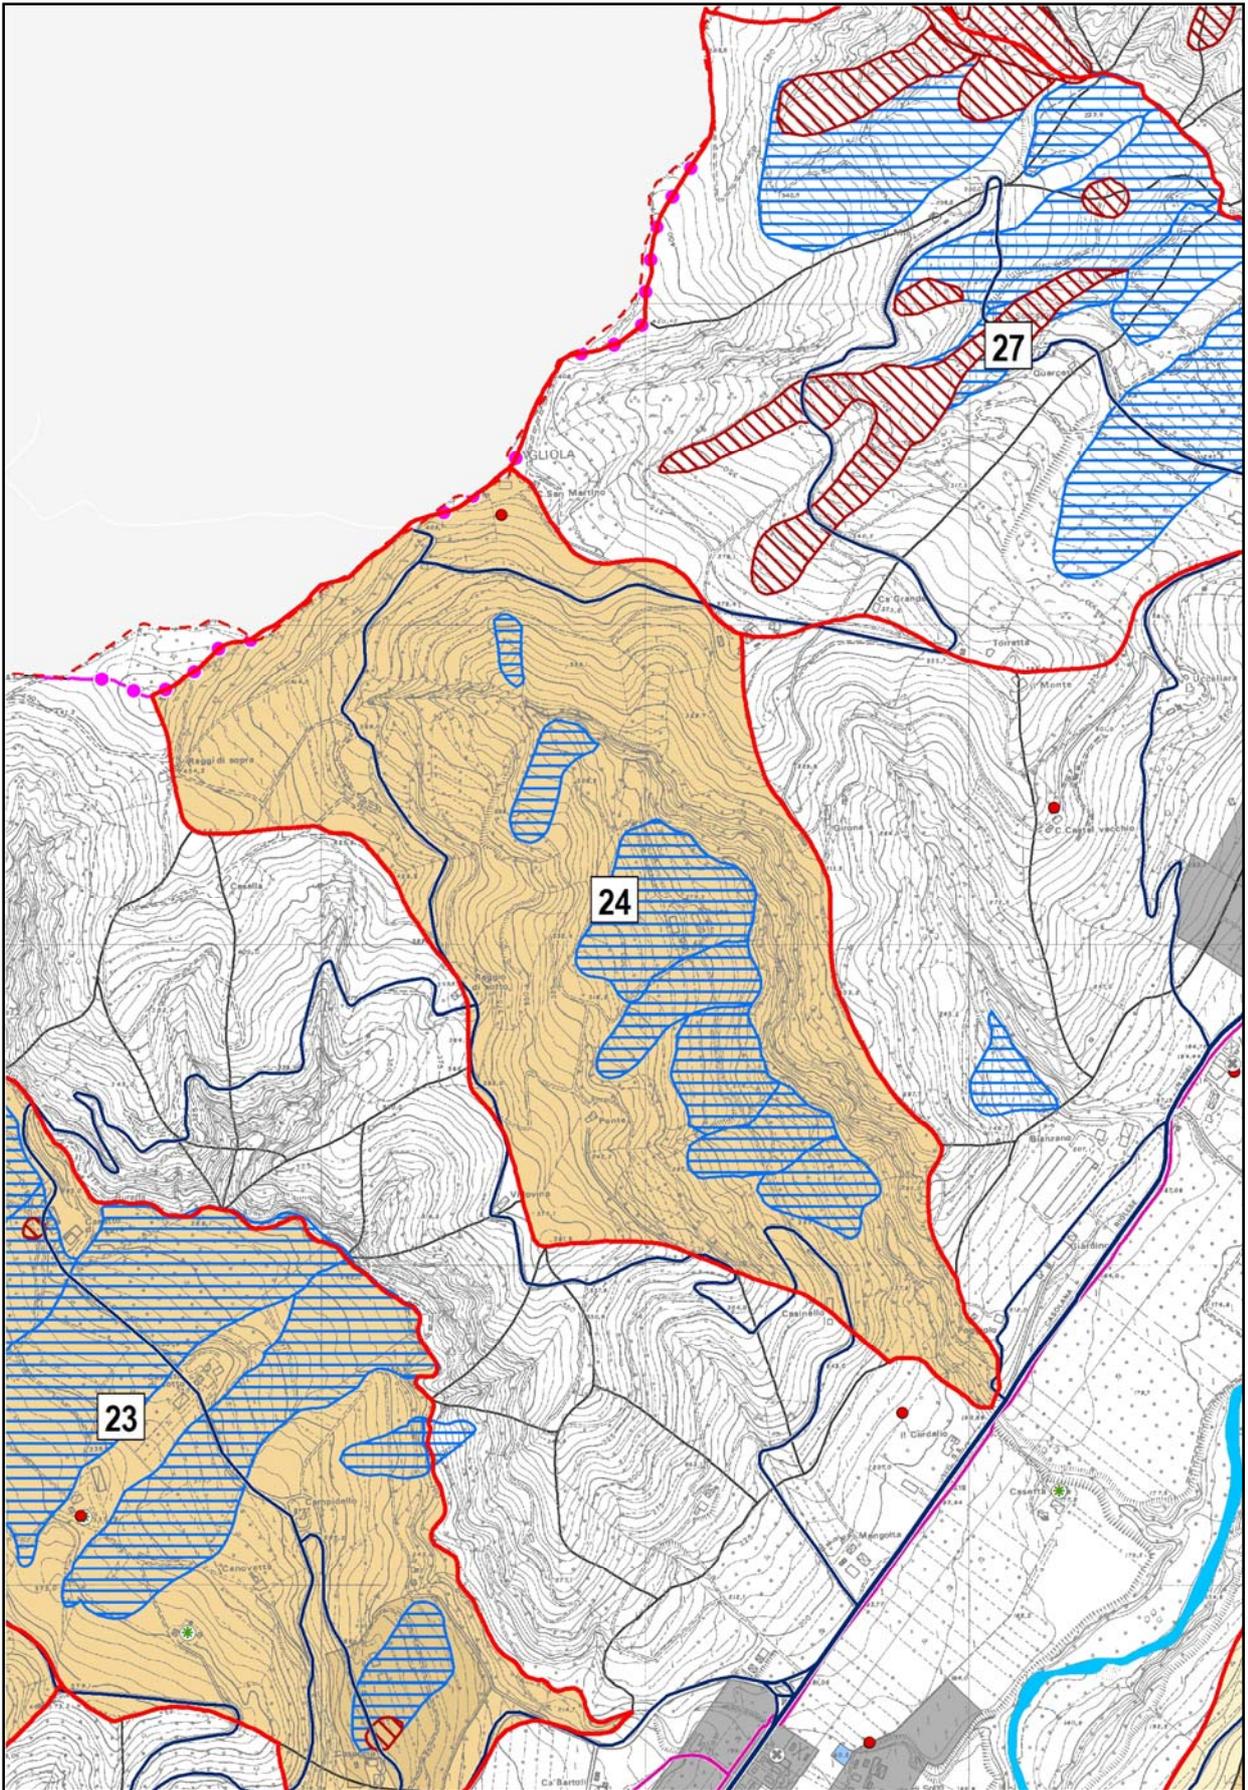
24	RAGGIO DI SOTTO
U.I.E.	- 91108
Tipo frana	- scorrimento traslazionale (n. 7 elementi distinti)
Stato di attività	- frana quiescente/attiva
Erosione idrica	- erosione incanalata
Elementi a rischio	- strada provinciale - acquedotto rurale?
Danno atteso	- invasione e distruzione di strada provinciale (per un centinaio di metri)
Priorità di intervento	2
Interventi*:	VS, VE, VR, RI, DS (fori sub-orizzontali), MS, I, CV

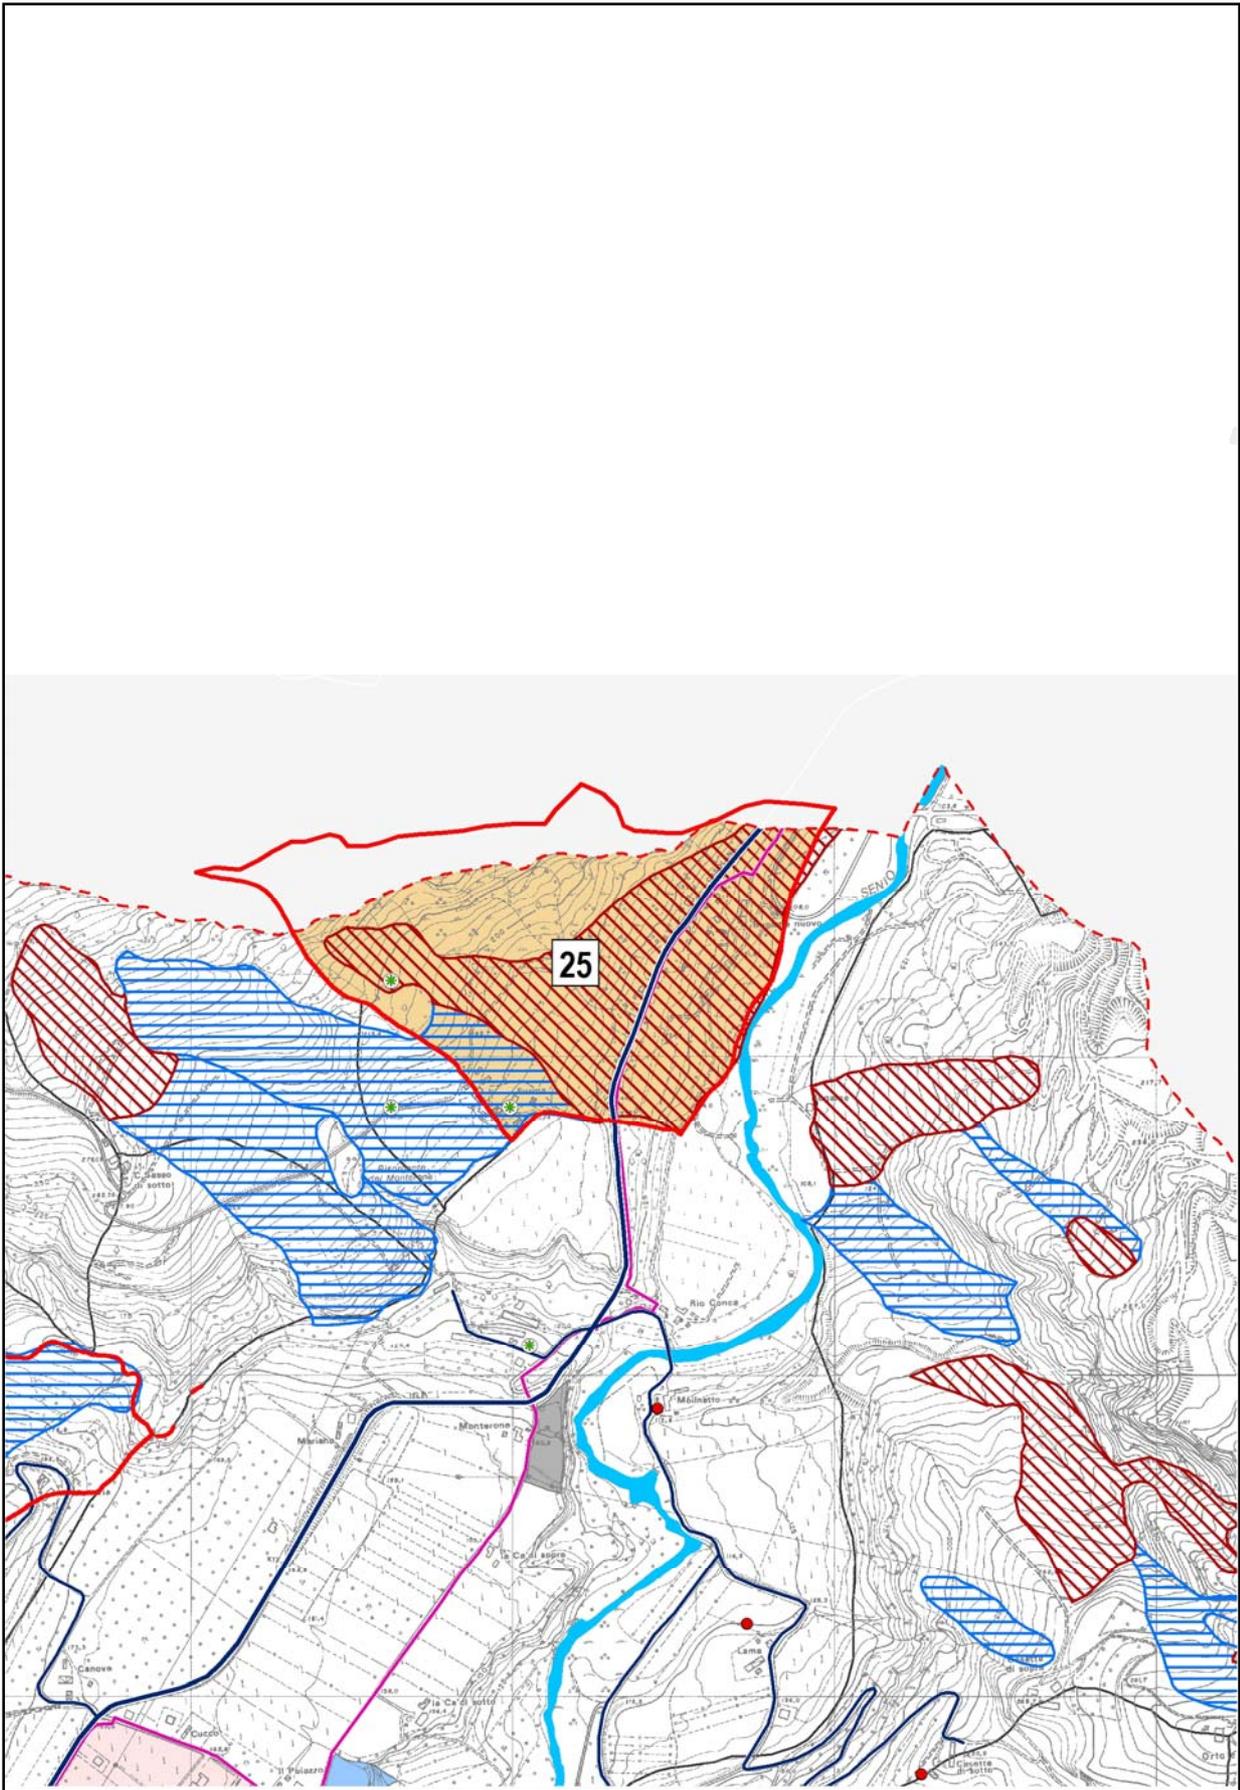
<b>25</b>	<b>SASSO LETROSO SUD</b>
U.I.E.	- 8432
Tipo frana	- crollo/ribaltamento (da parete gessosa sub-verticale) - scorrimento traslazionale/colamento (da pendio in substrato marnoso-arenaceo)
Stato di attività	- frana quiescente/attiva
Erosione idrica	- erosione incanalata
Elementi a rischio	- strada provinciale - alveo del Torrente Senio - acquedotto rurale? - beni architettonici minori - insediamenti di allevamento
Danno atteso	- invasione e distruzione di strada provinciale (per oltre 500 m)
Priorità di intervento	1
Interventi*:	VI, VE, VR, MT, MS, RI, DS, OC, I, CV
