**CASOLA VALSENIIO: inquadramento delle schede di verifica di interferenza**

# COMUNE DI CASOLA VALSENIO

Schede 01-27: Autorità di Bacino del Reno

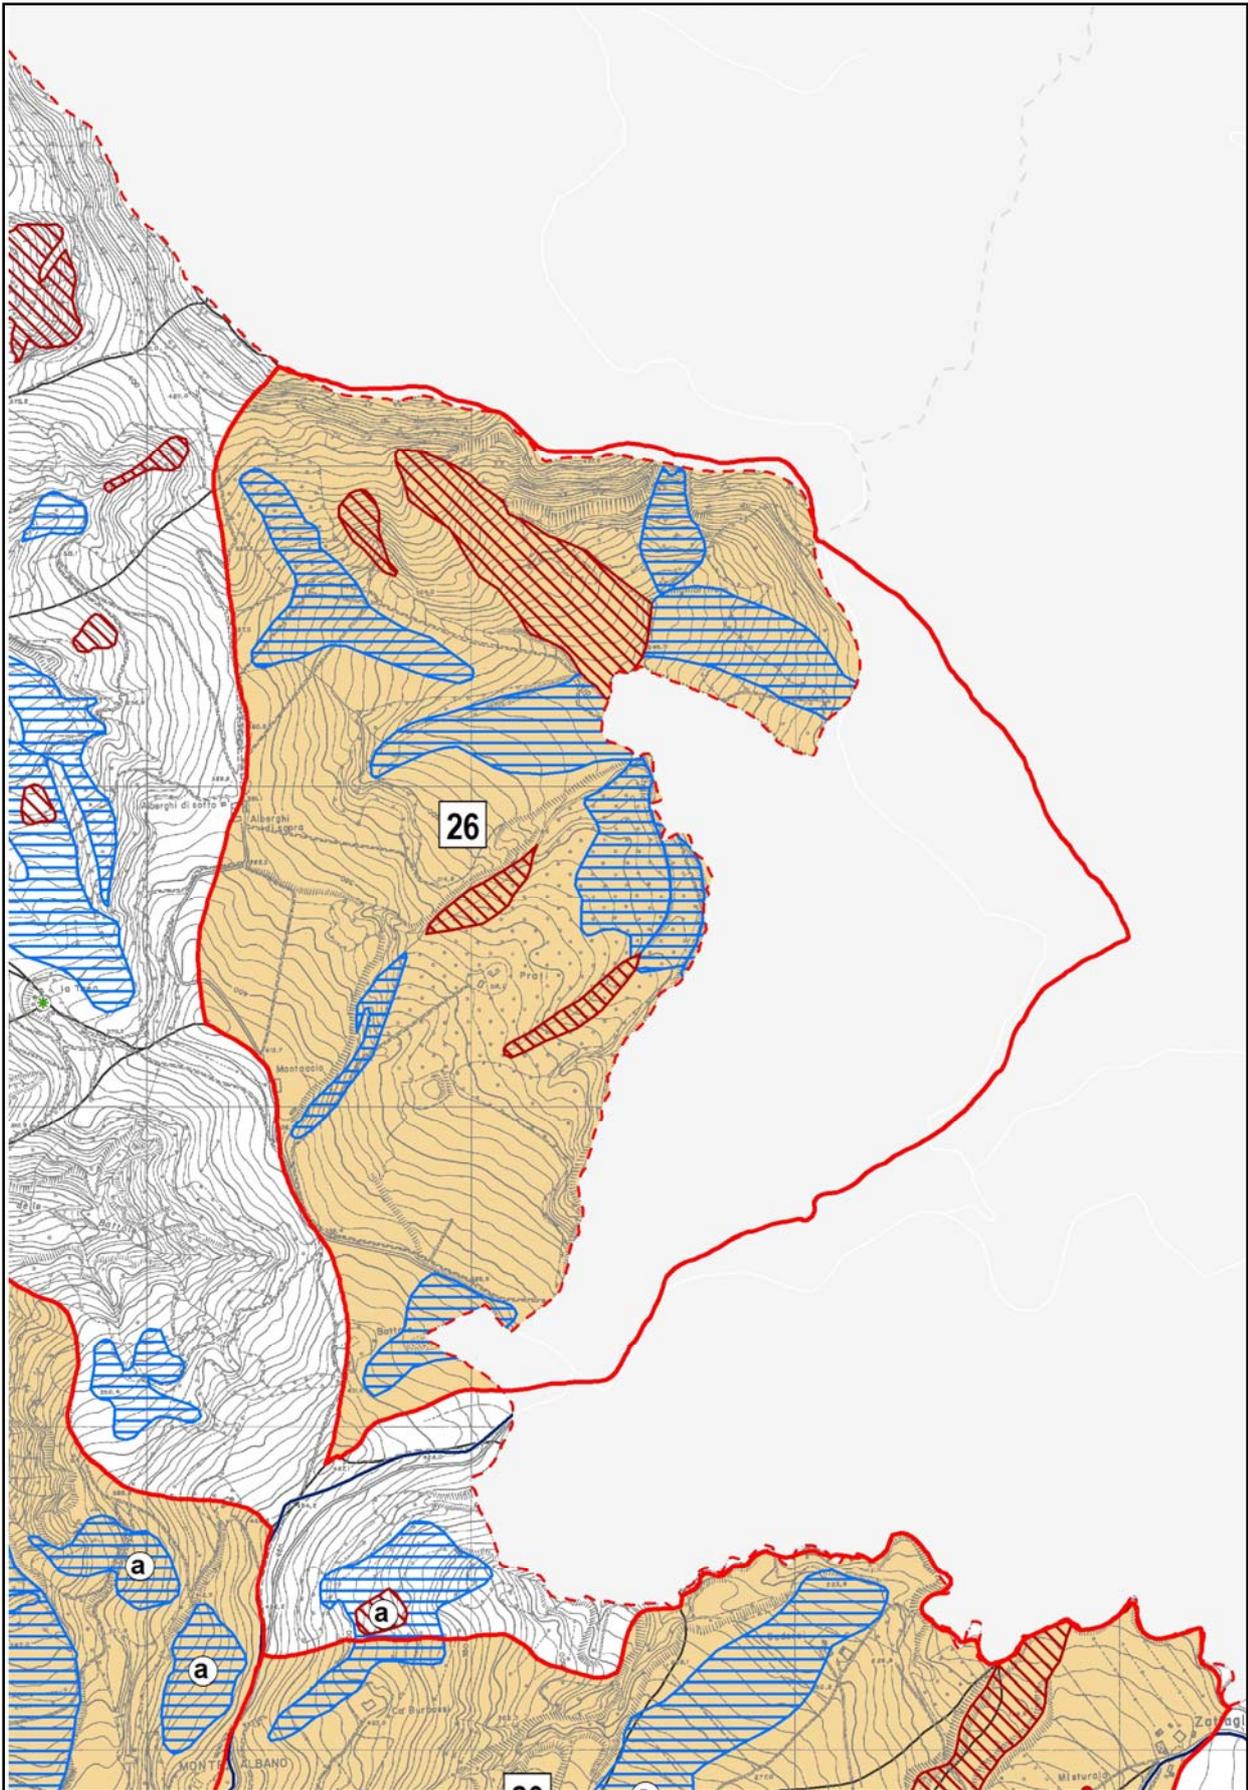
<b>26</b>	<b>RIO STELLA OVEST (Rio Stella Est – vedi anche Brisighella)</b>
U.I.E.	- 9137
Tipo frana	- crollo/ribaltamento (da parete gessosa sub-verticale) - scorrimento traslazionale/colamento (da pendio in substrato marnoso-arenaceo)
Stato di attività	- frana quiescente/attiva - frana attiva
Erosione idrica	- erosione incanalata
Elementi a rischio	- sistema ipogeo del Rio Stella/Basino - strada provinciale - acquedotto rurale? - beni architettonici minori - insediamenti di allevamento - beni ambientali
Danno atteso	- distruzione parziale di insediamenti - alterazione degli equilibri idrogeologici di tipo carsico della Vena del Gesso
Priorità di intervento	1
Interventi*:	VI, VE, VR, MS, RI, OC, I, CV

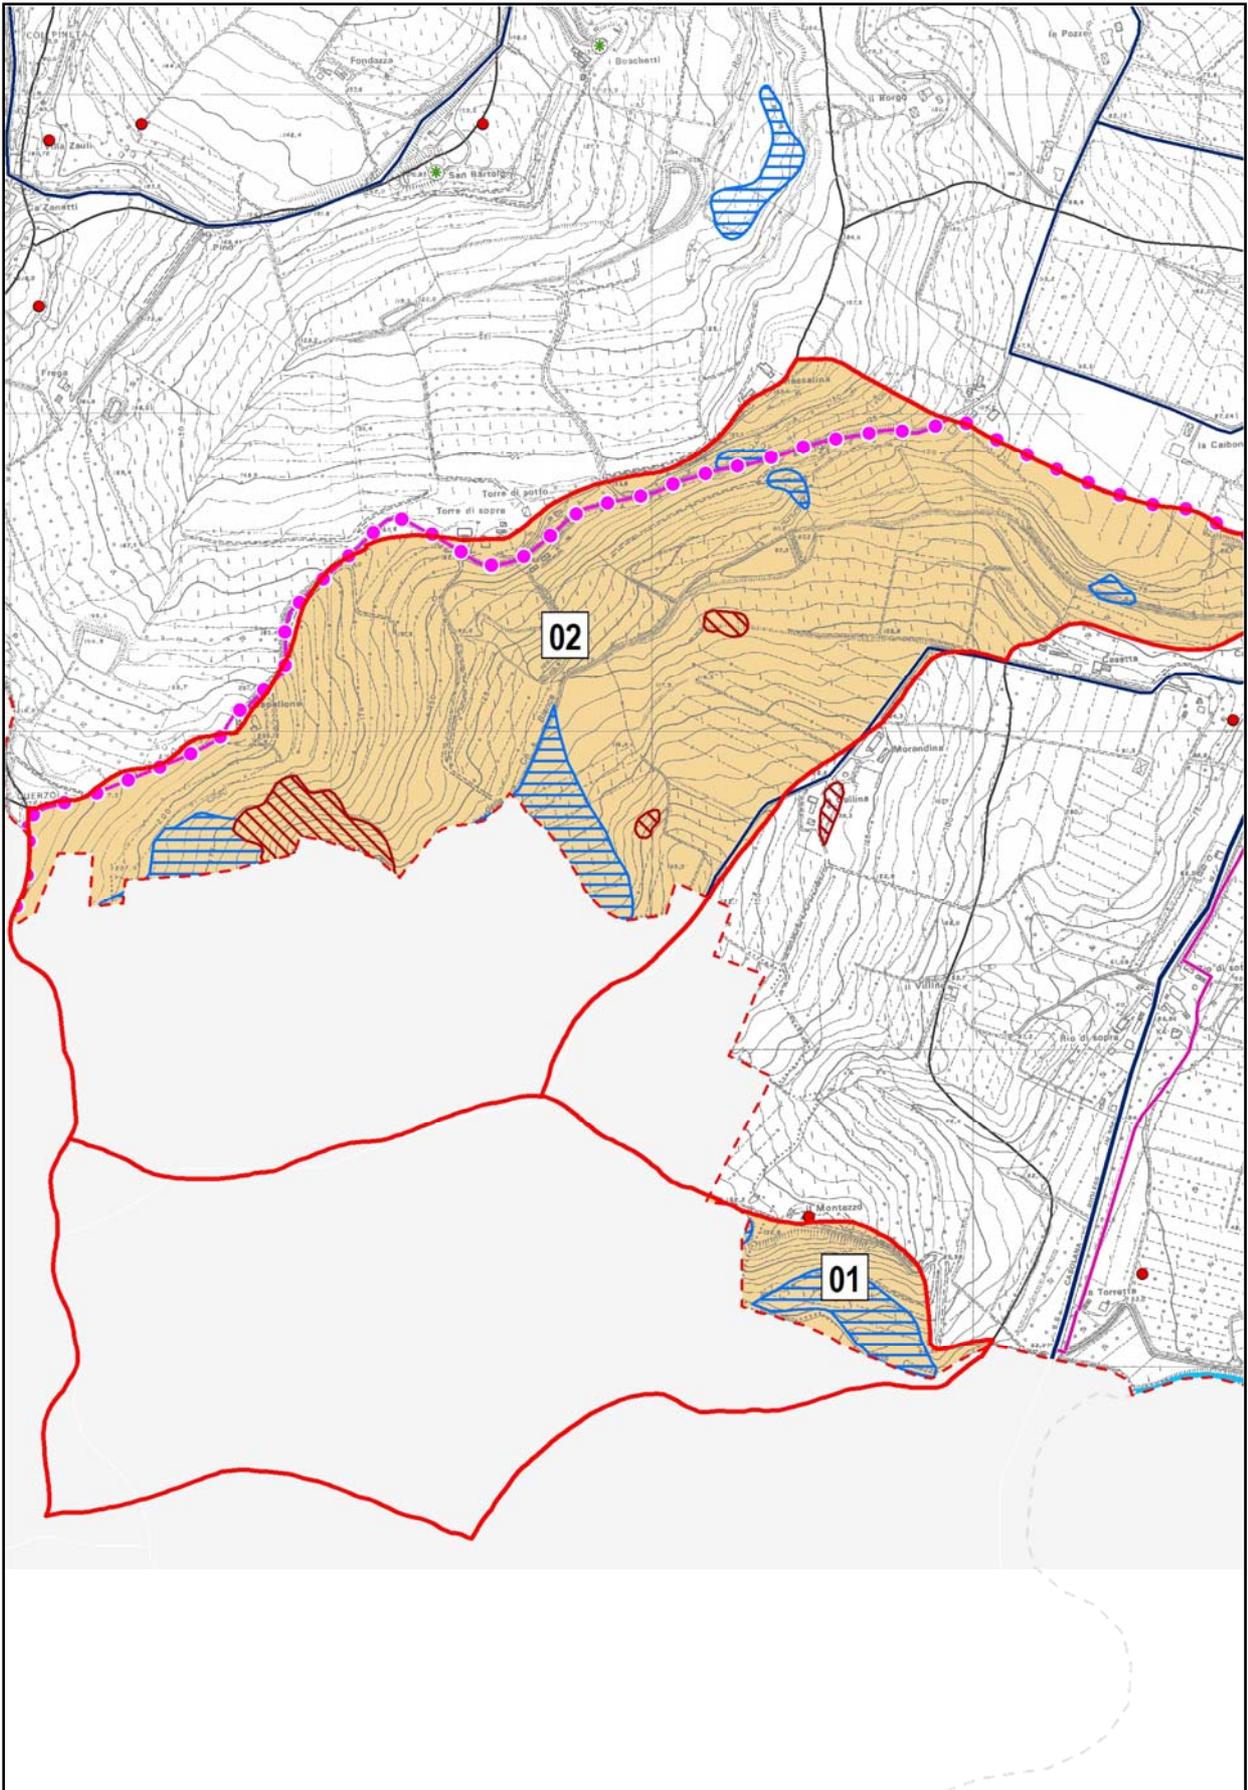
<b>01</b>	<b>MONTE GHEBBIO NORD (vedi anche Riolo Terme)</b>
U.I.E.	- 6841
Tipo frana	- colamento
Stato di attività	- frana quiescente/attiva - frana attiva
Erosione idrica	- calanco (parziale) - erosione incanalata
Elementi a rischio	- strada comunale - alveo del rio - acquedotto rurale? - insediamenti di allevamento
Danno atteso	- distruzione parziale strada (per alcune centinaia di metri)
Priorità di intervento	<b>2</b>
Interventi*:	VS, VE, VR, RI, MS, OC, DS

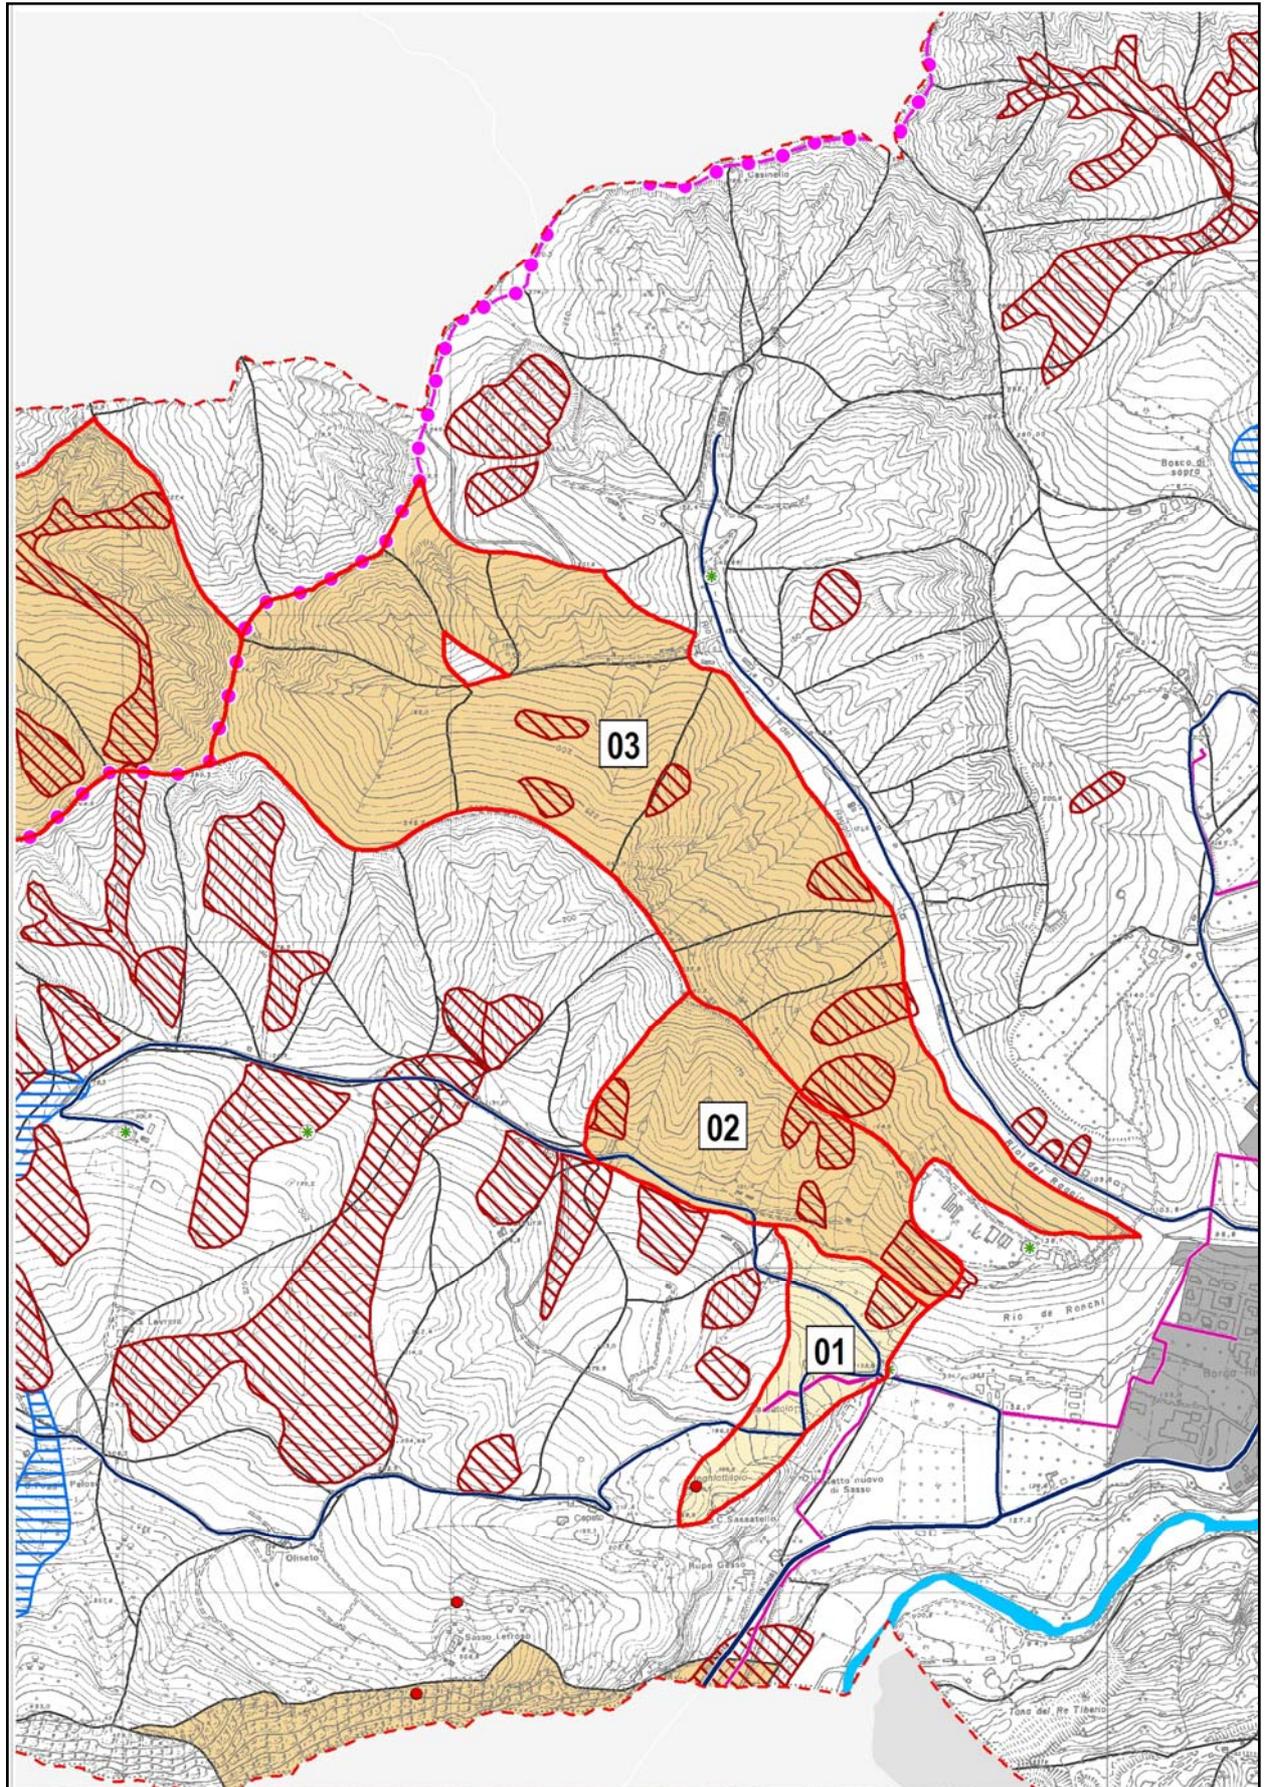
<b>01</b>	<b>SASSATELLO</b>
U.I.E.	- 8404
Tipo frana	- colamento (n. 1 elemento)
Stato di attività	- frana attiva
Erosione idrica	- erosione incanalata
Elementi a rischio	- strada comunale - alveo del rio - acquedotto rurale?
Danno atteso	- distruzione parziale strada (per alcune decine di metri)
Priorità di intervento	<b>3</b>
Interventi*:	VS, VE, VR, RI, MS, OC, DS

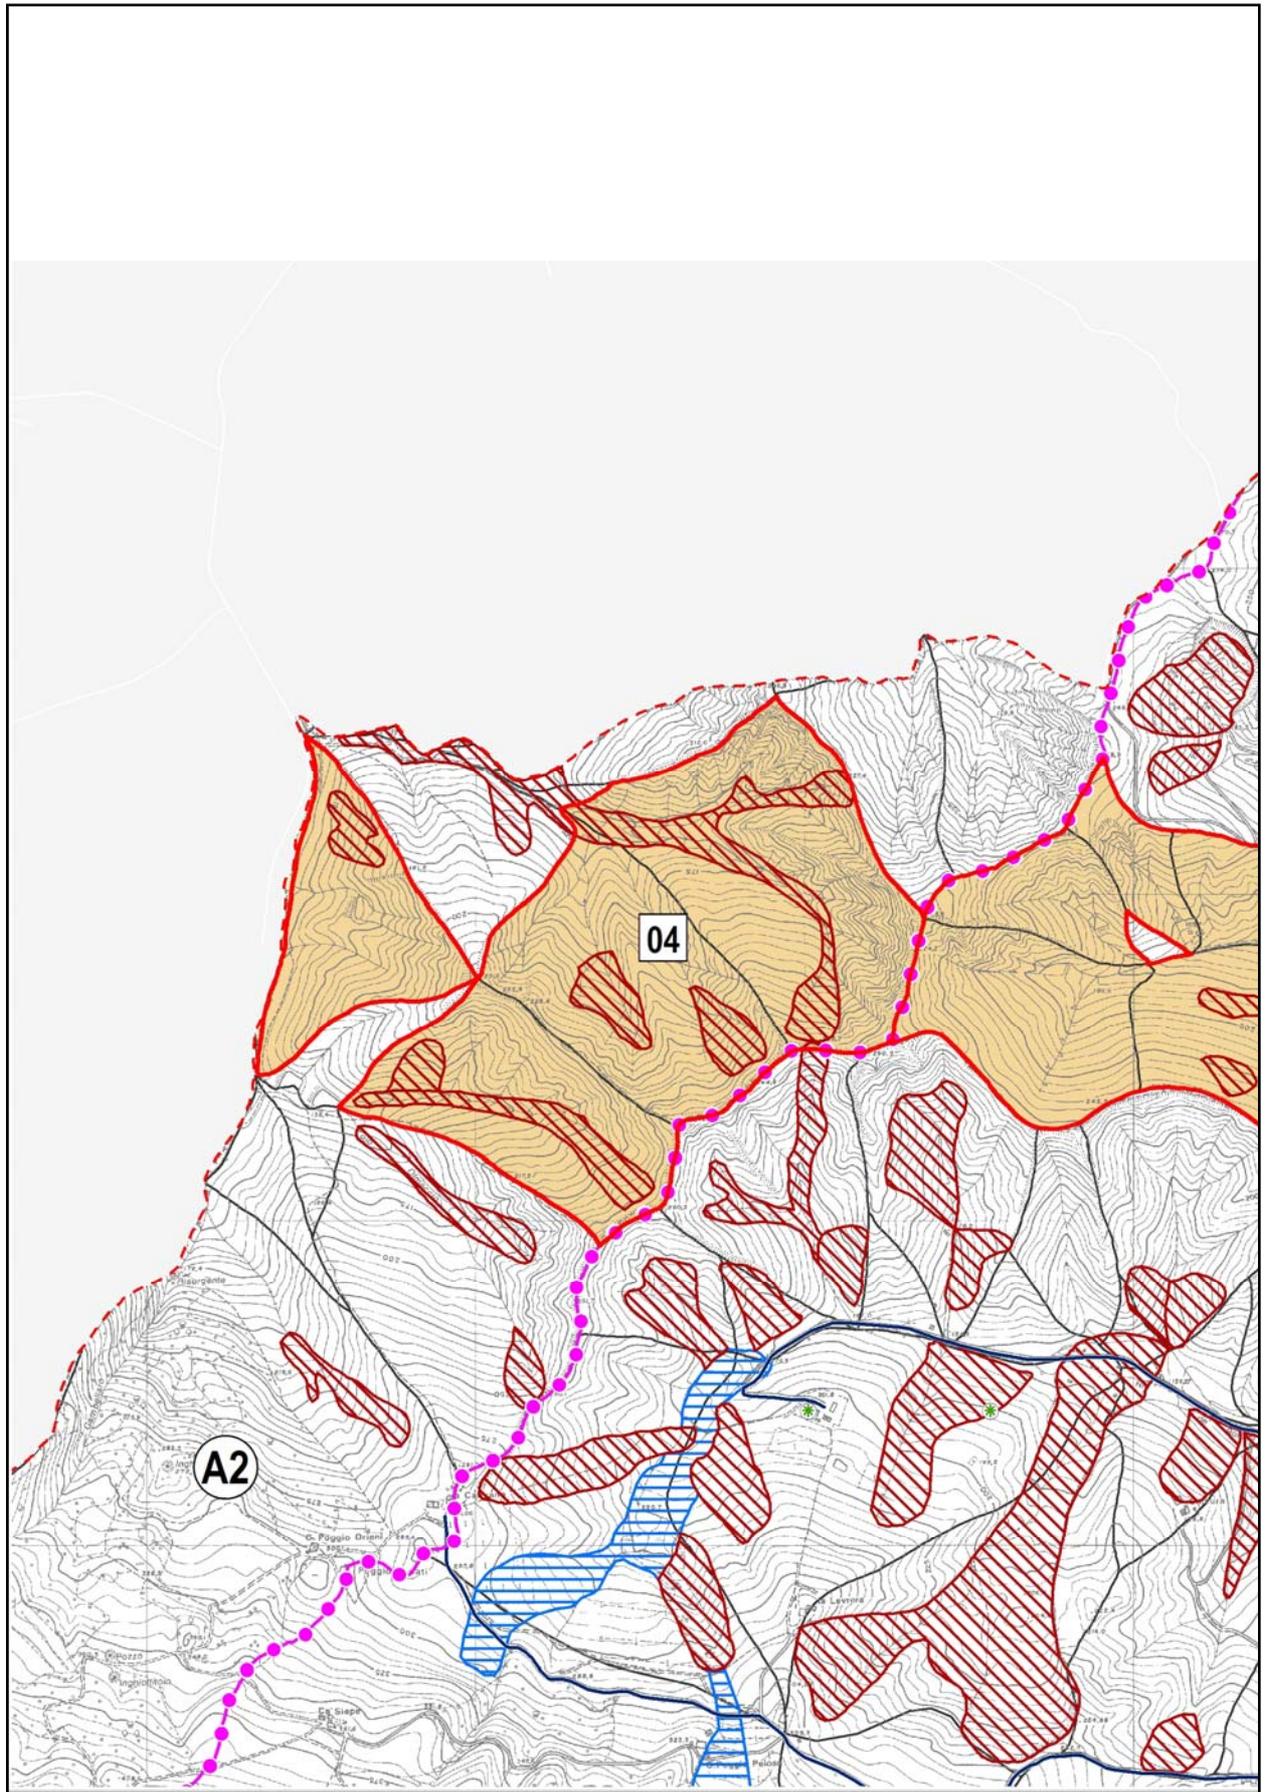
<b>04</b>	<b>RIO GAMBELLARO ALTO</b>
U.I.E.	- 7932, 7954, 8019, 8129
Tipo frana	- colamento (numerosi elementi anche nei pendii adiacenti)
Stato di attività	- frana attiva
Erosione idrica	- calanco (notevolmente esteso ad aree adiacenti)
Elementi a rischio	- strada vicinale - alveo del rio (opere di regimazione idraulica) - acquedotto rurale?
Danno atteso	- invasione/distruzione parziale strada (per alcune centinaia di metri) e di opere di sistemazione idraulica
Priorità di intervento	<b>3</b>
Interventi*:	VS, VE, VR, RI, MS, OC, DS

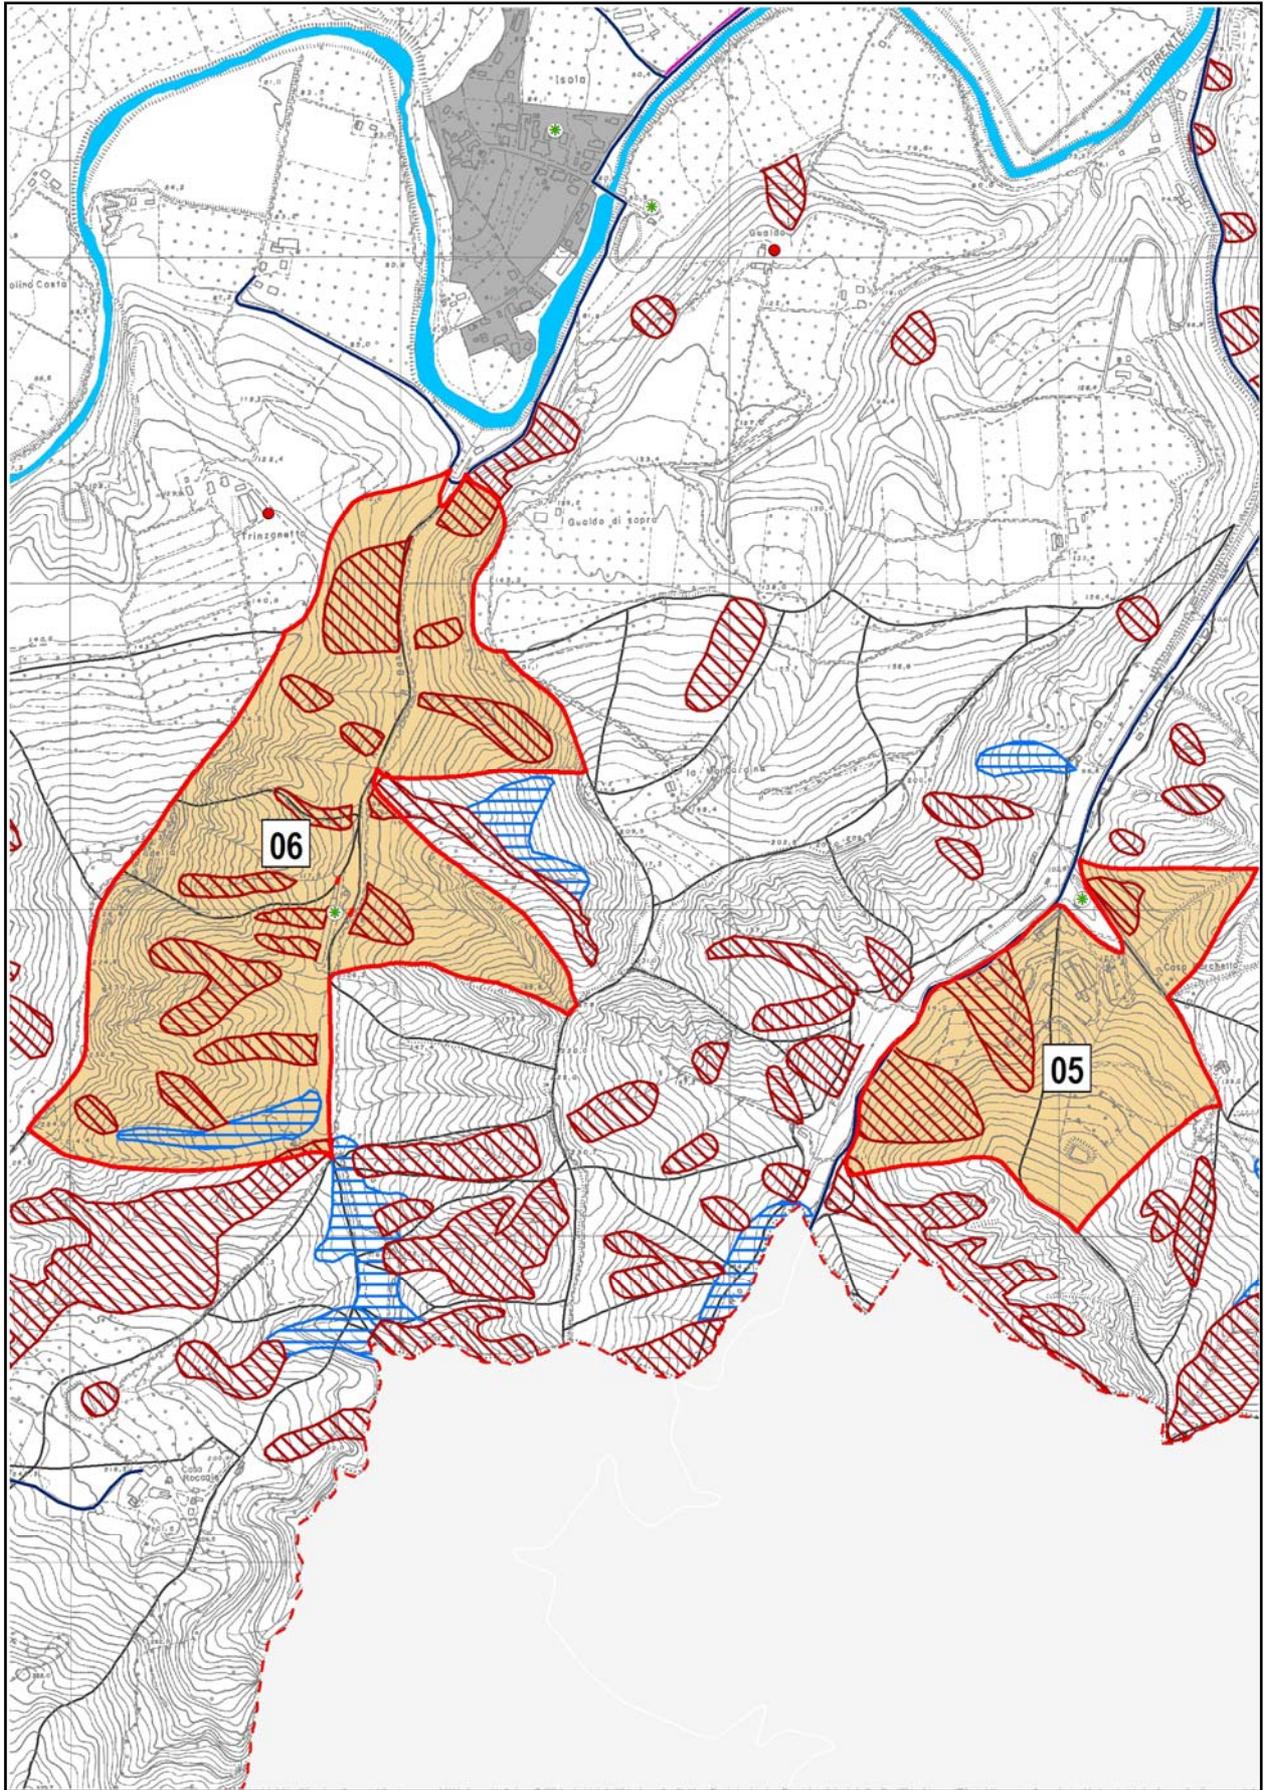
<b>05</b>	<b>RIO FERRATO</b>
U.I.E.	- 8609, 8610, 8611
Tipo frana	- colamento (numerosi elementi anche nei pendii adiacenti)
Stato di attività	- frana attiva
Erosione idrica	- calanco (notevolmente esteso ad aree adiacenti)
Elementi a rischio	- strada comunale - alveo del rio (opere di regimazione idraulica) - acquedotto rurale? - insediamenti di allevamento
Danno atteso	- invasione/distruzione parziale strada (per alcune centinaia di metri) e di opere di sistemazione idraulica
Priorità di intervento	2
Interventi*:	VS, VE, VR, RI, MS, OC, DS

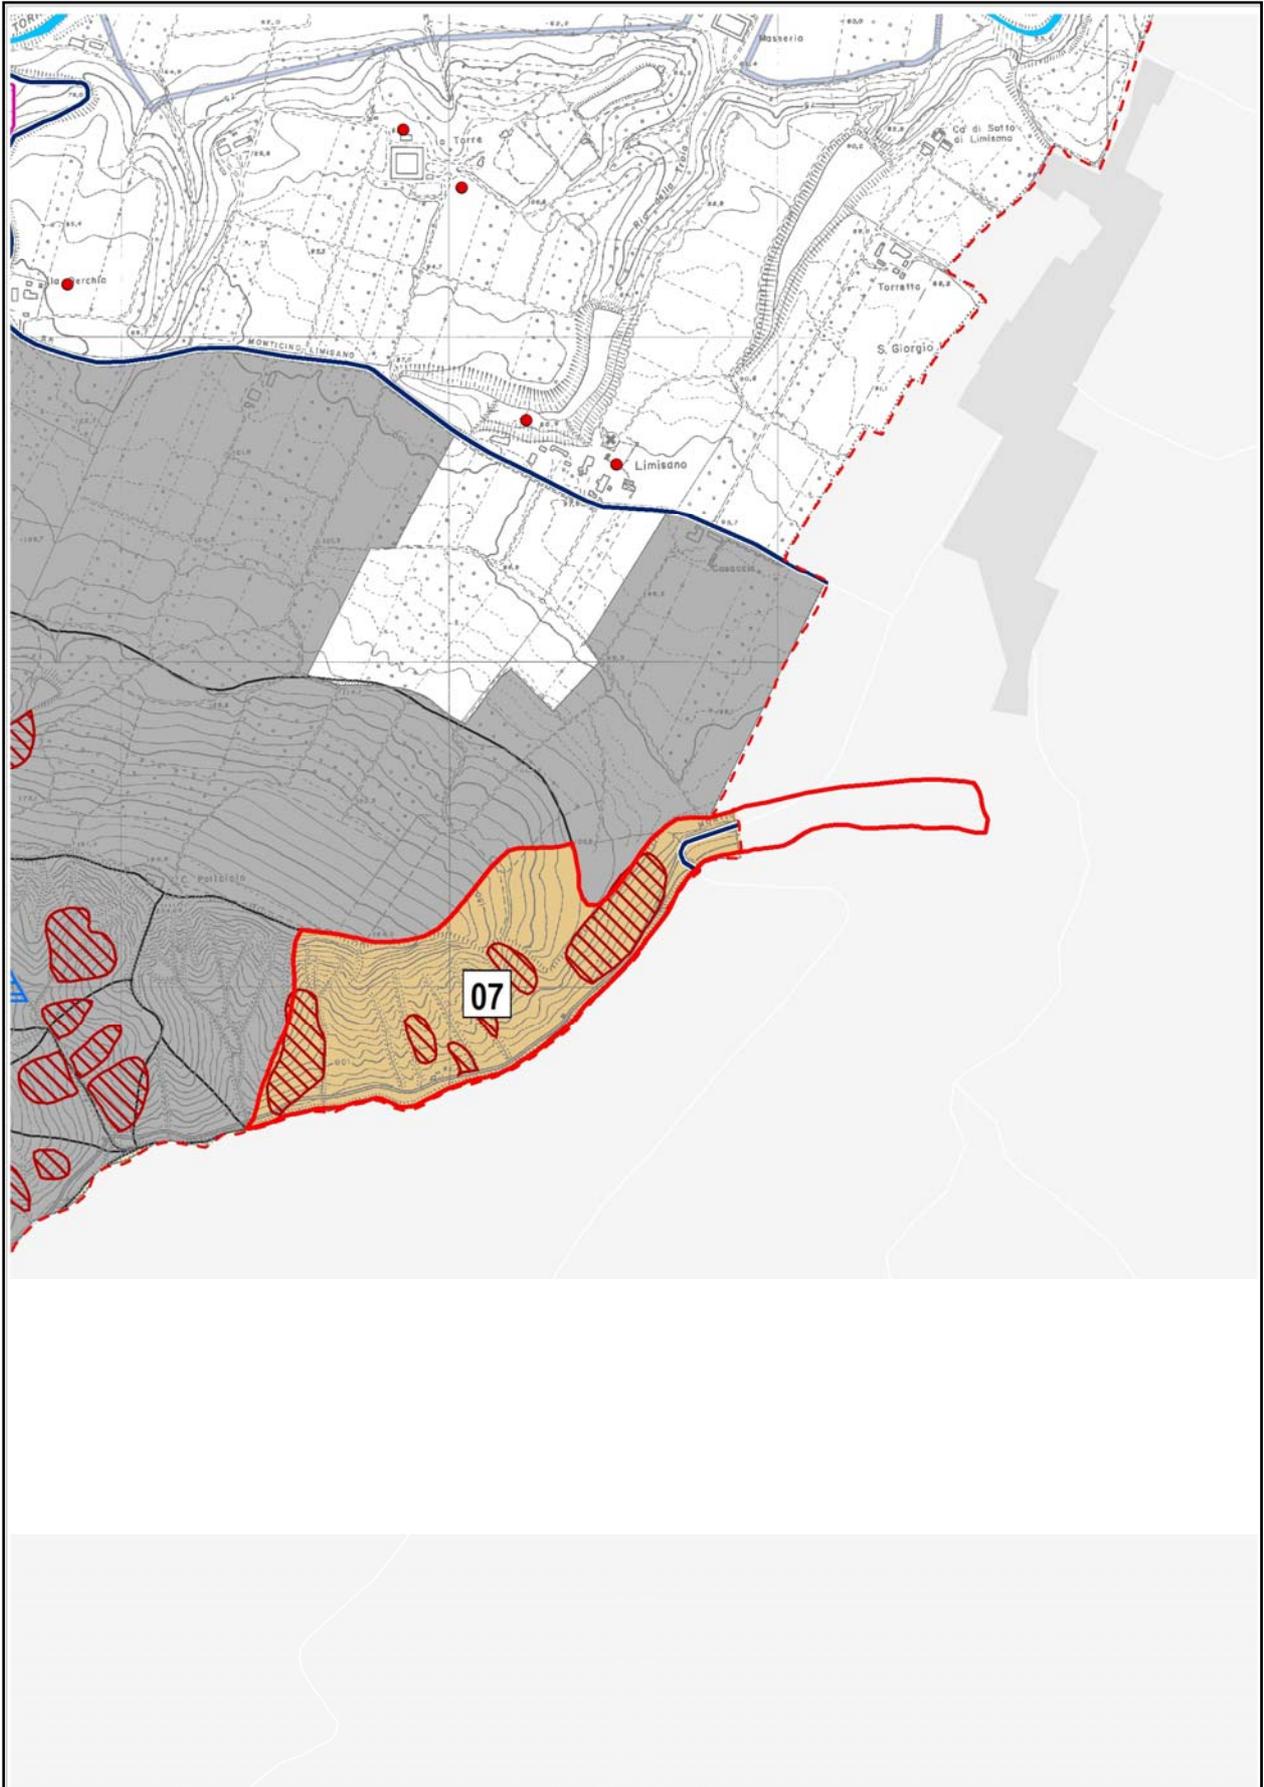
07	RIO CUGNO OVEST
U.I.E.	- 8529
Tipo frana	- colamento
Stato di attività	- frana attiva
Erosione idrica	- calanco (notevolmente esteso ad aree adiacenti)
Elementi a rischio	- strada comunale - alveo del rio (opere di regimazione idraulica) - acquedotto rurale? - insediamenti di allevamento
Danno atteso	- invasione/distruzione parziale strada (per alcune centinaia di metri) e di opere di sistemazione idraulica
Priorità di intervento	3
Interventi*:	VE, VR, RI, MS, OC, DS

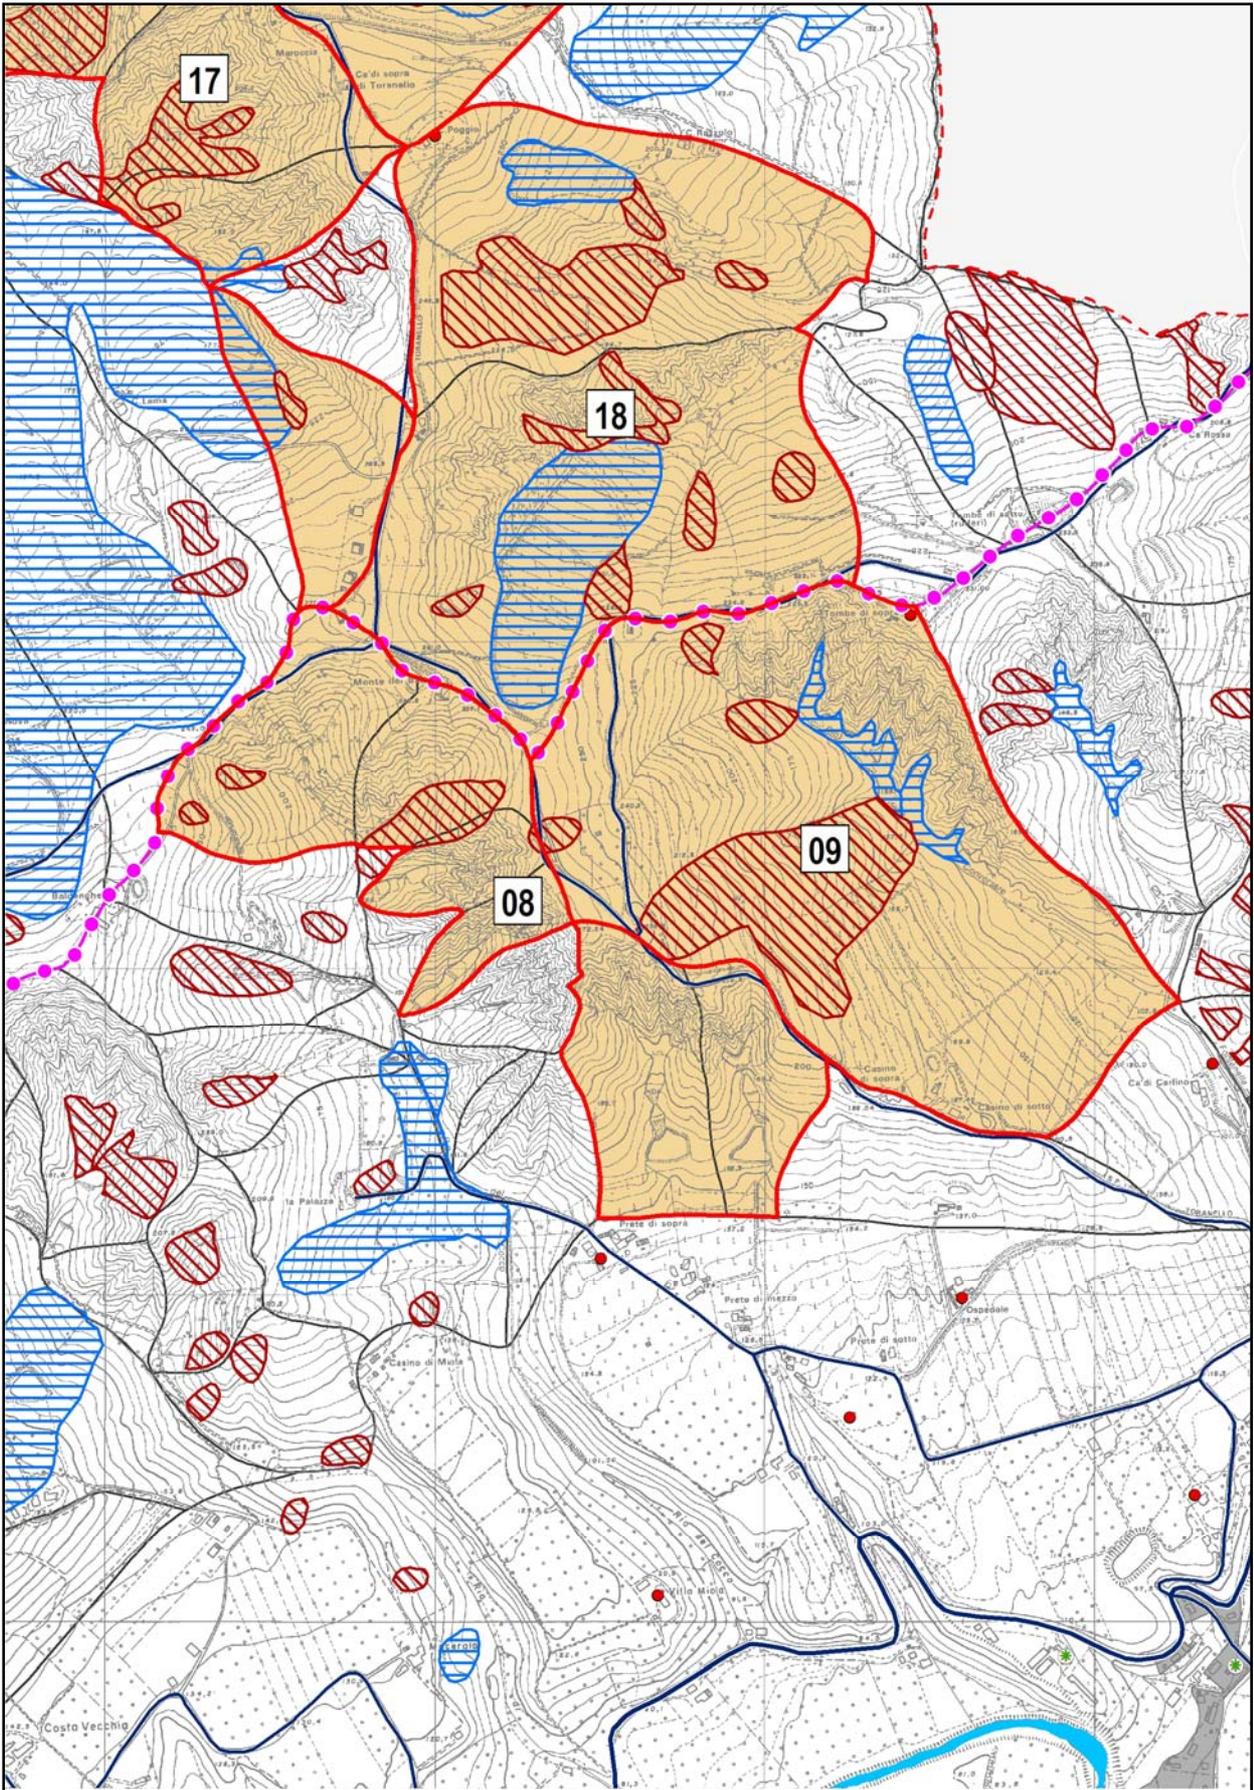
<b>08</b>	<b>RIO DEL COCCO</b>
U.I.E.	- 7292, 7349, 7454, 7492, 7544, 7569
Tipo frana	- colamento (vari elementi distinti)
Stato di attività	- frana quiescente/attiva
Erosione idrica	- calanco
Elementi a rischio	- strada provinciale - alveo del rio (opere di sistemazione idraulica) - acquedotto rurale? - insediamenti di allevamento
Danno atteso	- invasione/distruzione parziale strada (per alcune centinaia di metri) e di opere di sistemazione idraulica
Priorità di intervento	2
Interventi*:	VS, VE, VR, RI, MS, OC, DS

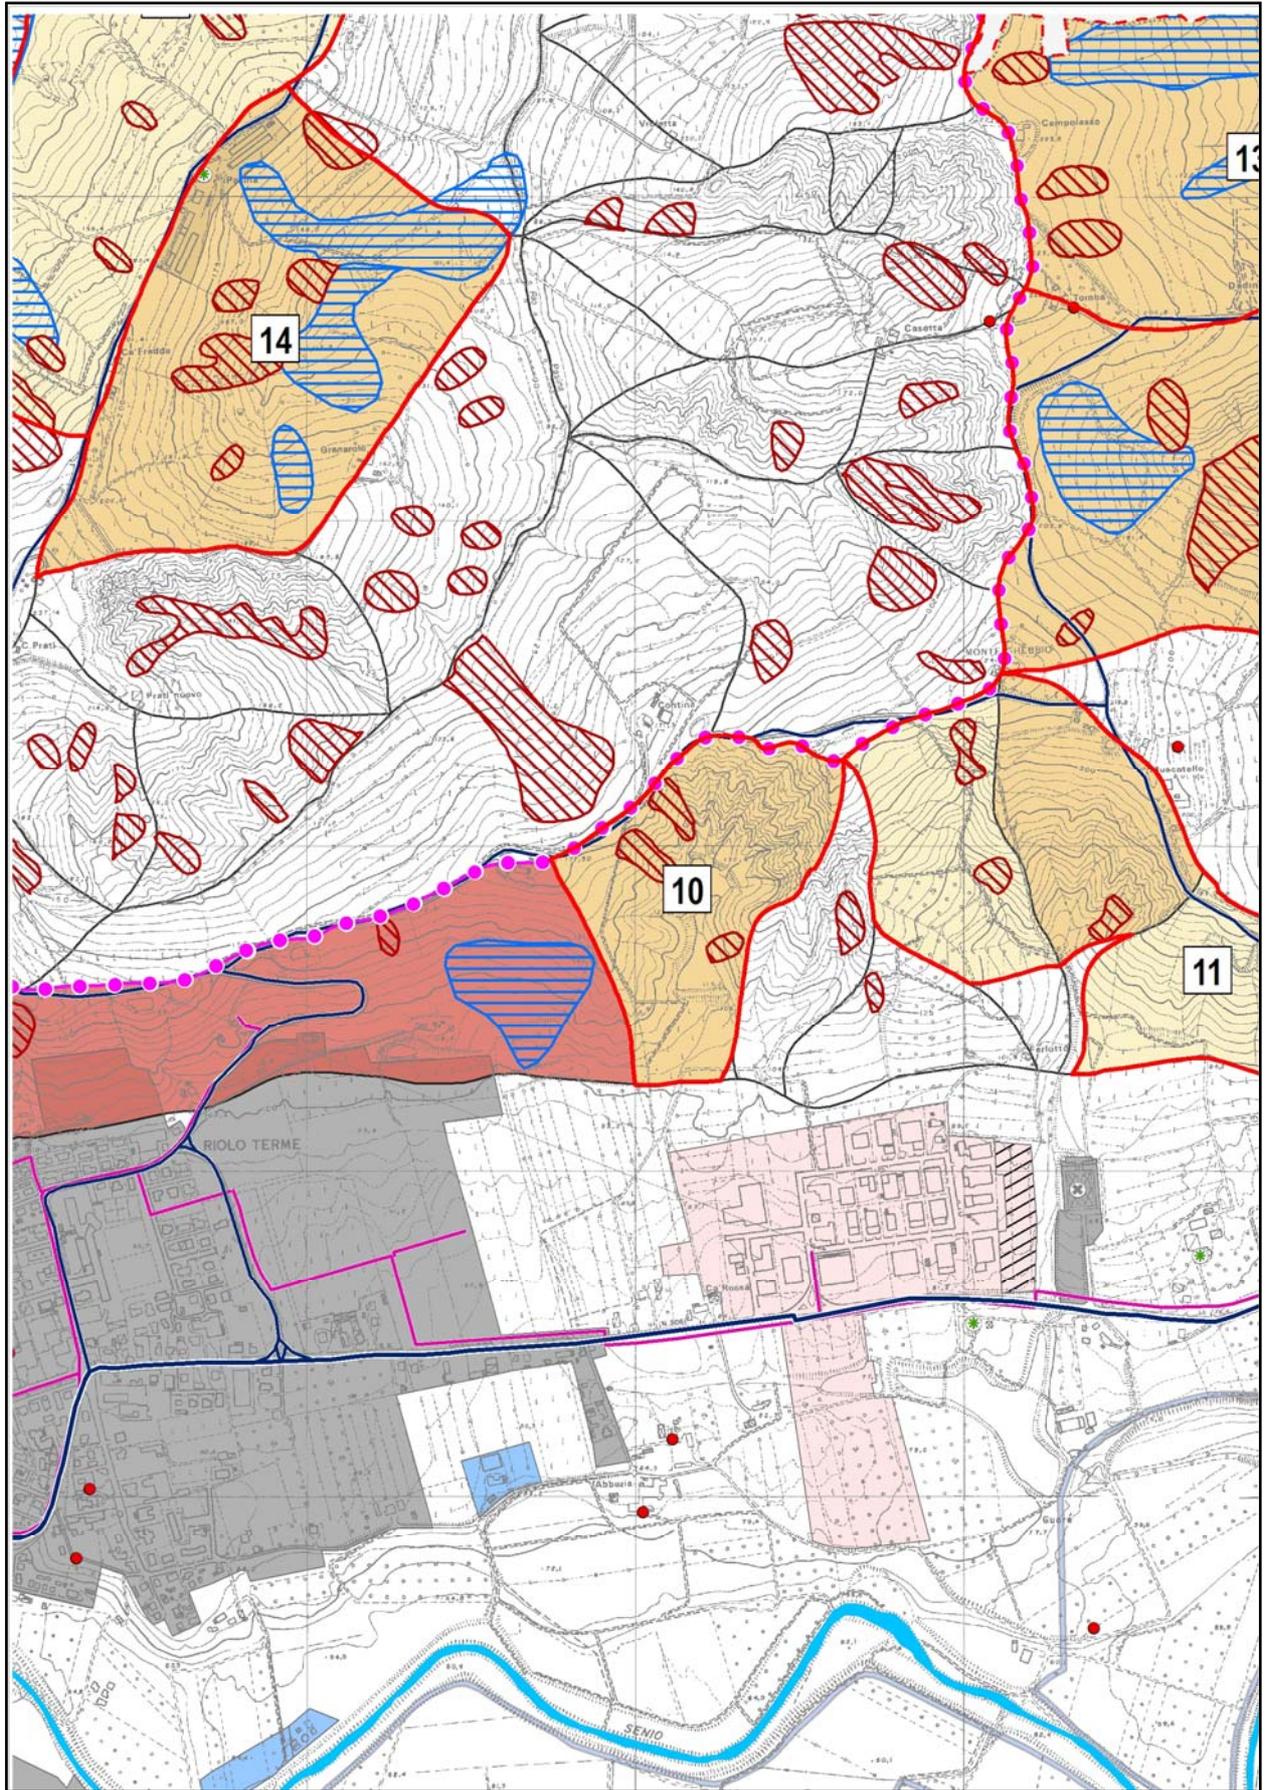
10	RIOLO TERME NORD-EST
U.I.E.	- 7216
Tipo frana	- colamento
Stato di attività	- frana attiva
Erosione idrica	- calanco
Elementi a rischio	- strada comunale - opere di sistemazione idraulica - insediamenti artigianali
Danno atteso	- invasione/distruzione parziale strada di opere di sistemazione idraulica
Priorità di intervento	2
Interventi*:	VE, VR, RI, MS, OC, DS,

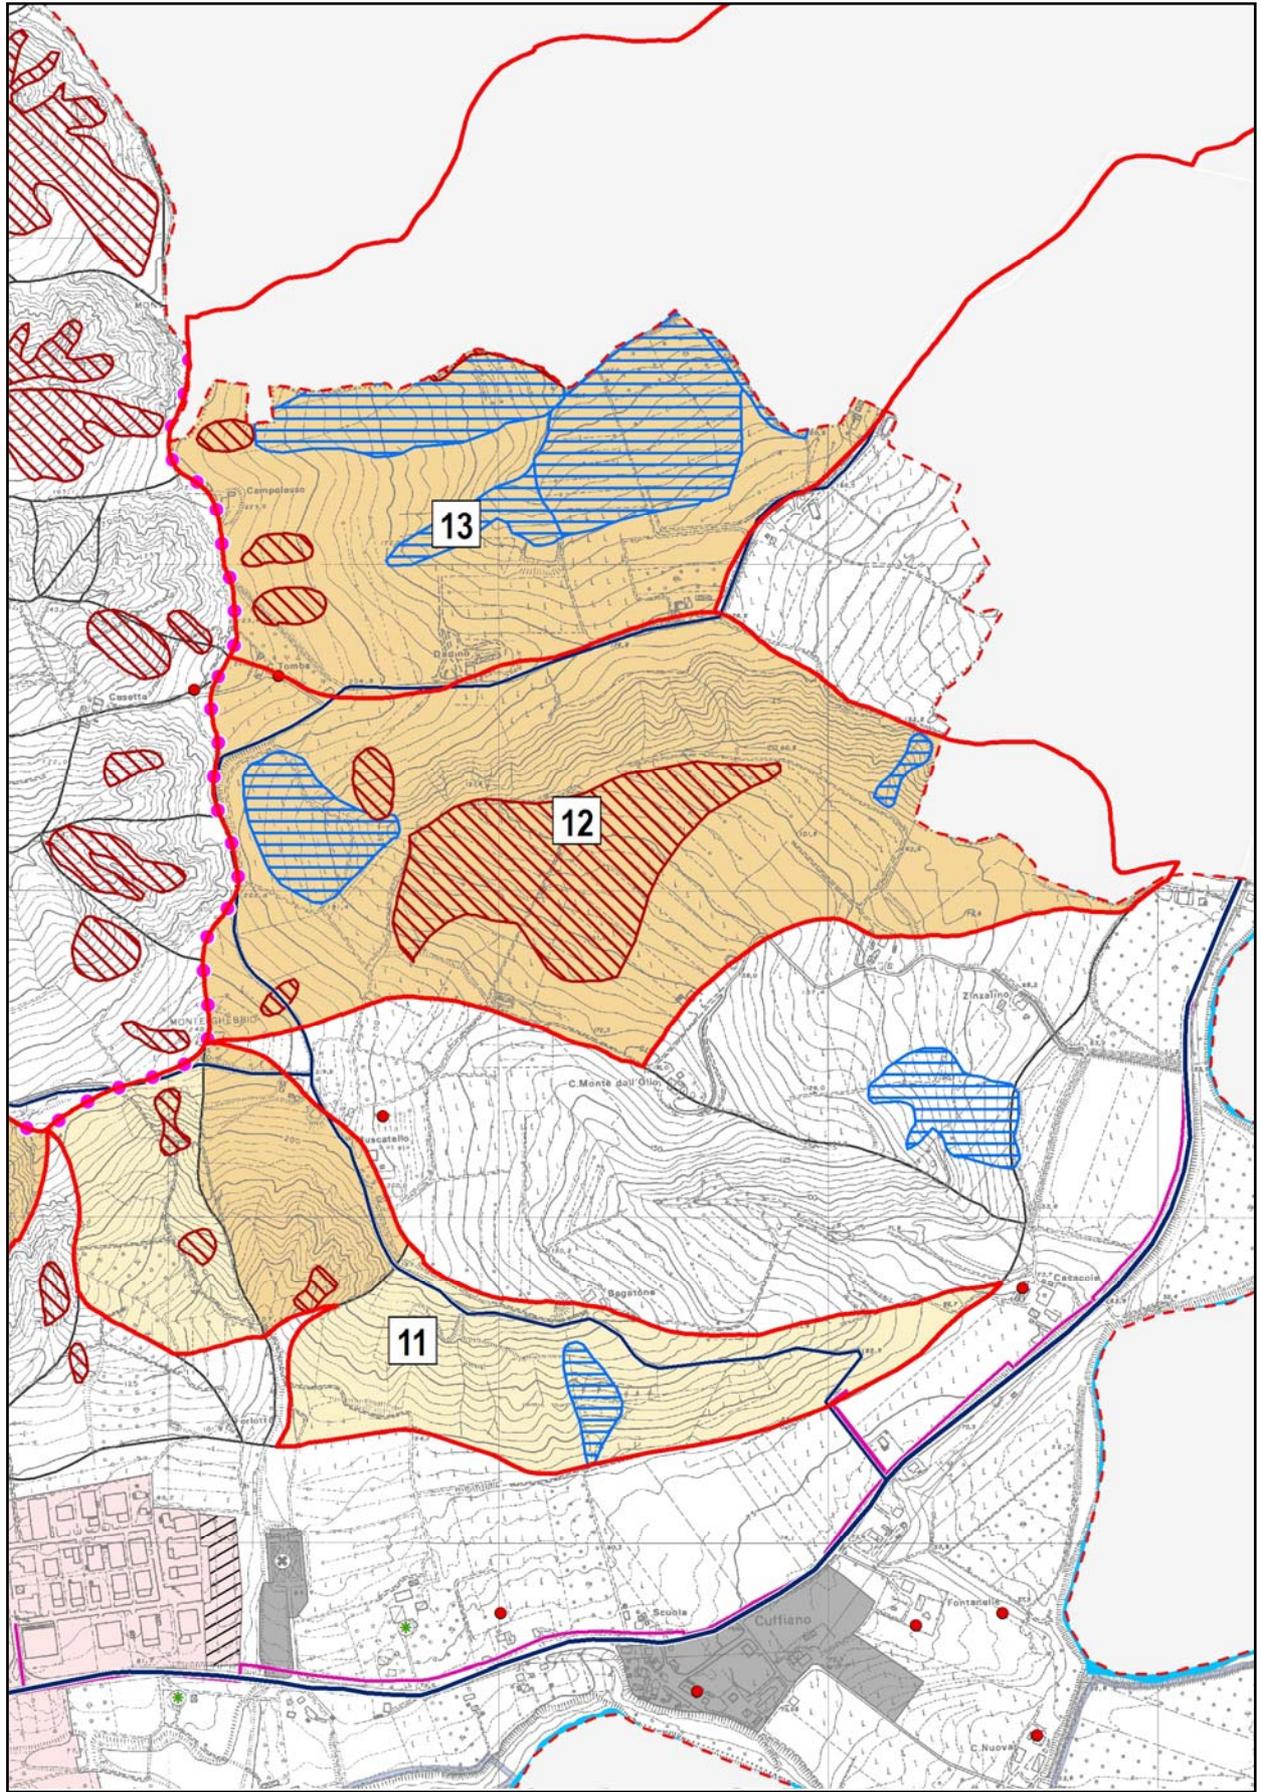
<b>11</b>	<b>MONTE GHEBBIO SUD</b>
U.I.E.	- 7154, 7155, 7188
Tipo frana	- colamento
Stato di attività	- frana attiva
Erosione idrica	- calanco (parziale)
Elementi a rischio	- strada comunale - insediamenti antropici - alveo del rio - acquedotto rurale? - insediamenti artigianali
Danno atteso	- distruzione parziale strada (per alcune centinaia di metri)
Priorità di intervento	2
Interventi*:	VS, VE, VR, RI, MS, OC, DS
