**CASOLA VALSENIIO: inquadramento delle schede di verifica di interferenza**

# COMUNE DI CASOLA VALSENIO

Schede 01-27: Autorità di Bacino del Reno

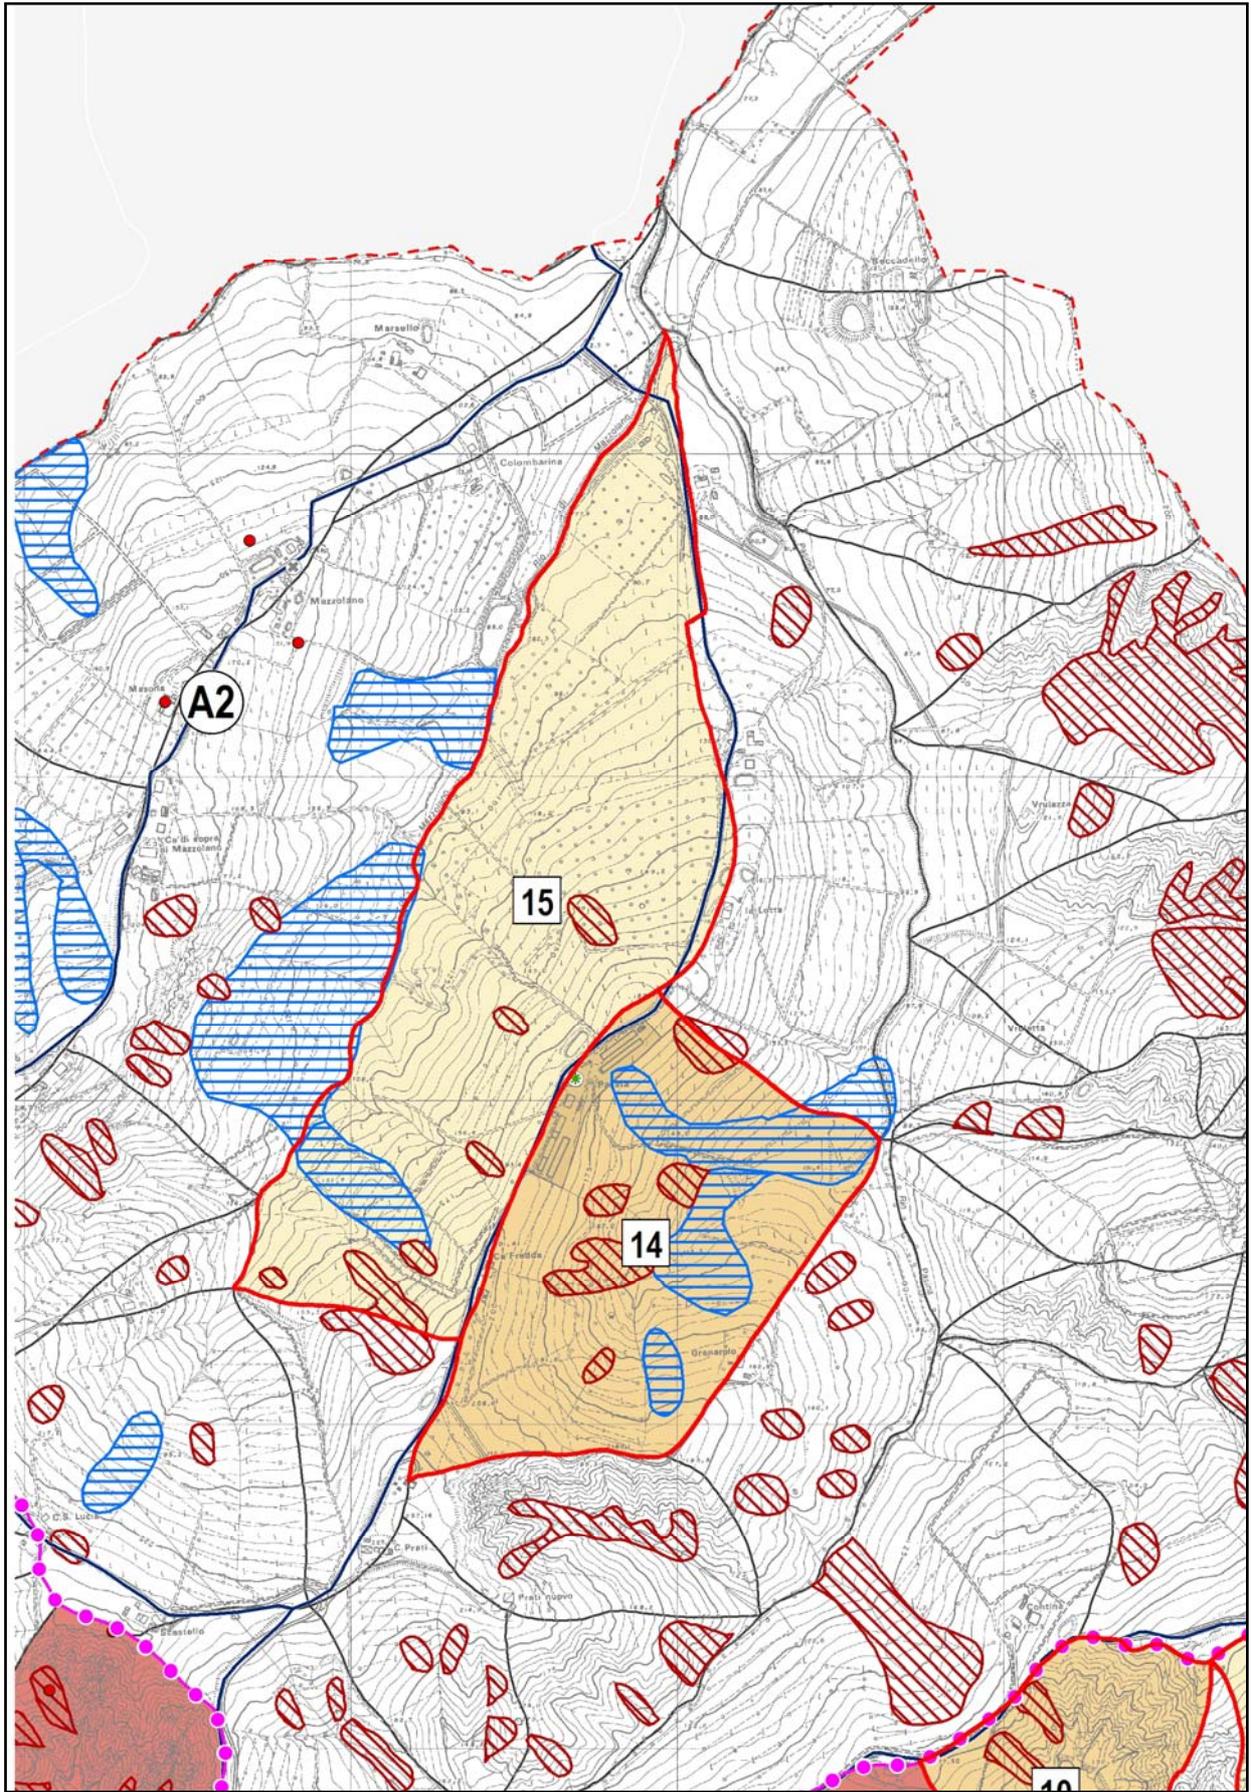
14	RIO PASINA
U.I.E.	- 6746
Tipo frana	- colamento
Stato di attività	- frana quiescente/attiva - frana attiva
Erosione idrica	- calanco (parziale) - erosione incanalata
Elementi a rischio	- strada comunale - alveo del rio (opere di sistemazione idraulica) - acquedotto rurale? - insediamenti di allevamento
Danno atteso	- distruzione parziale strada (per alcune centinaia di metri) e di opere di sistemazione idraulica - alluvionamento a valle
Priorità di intervento	2
Interventi*:	VS, VE, VR, RI, MS, OC, DS

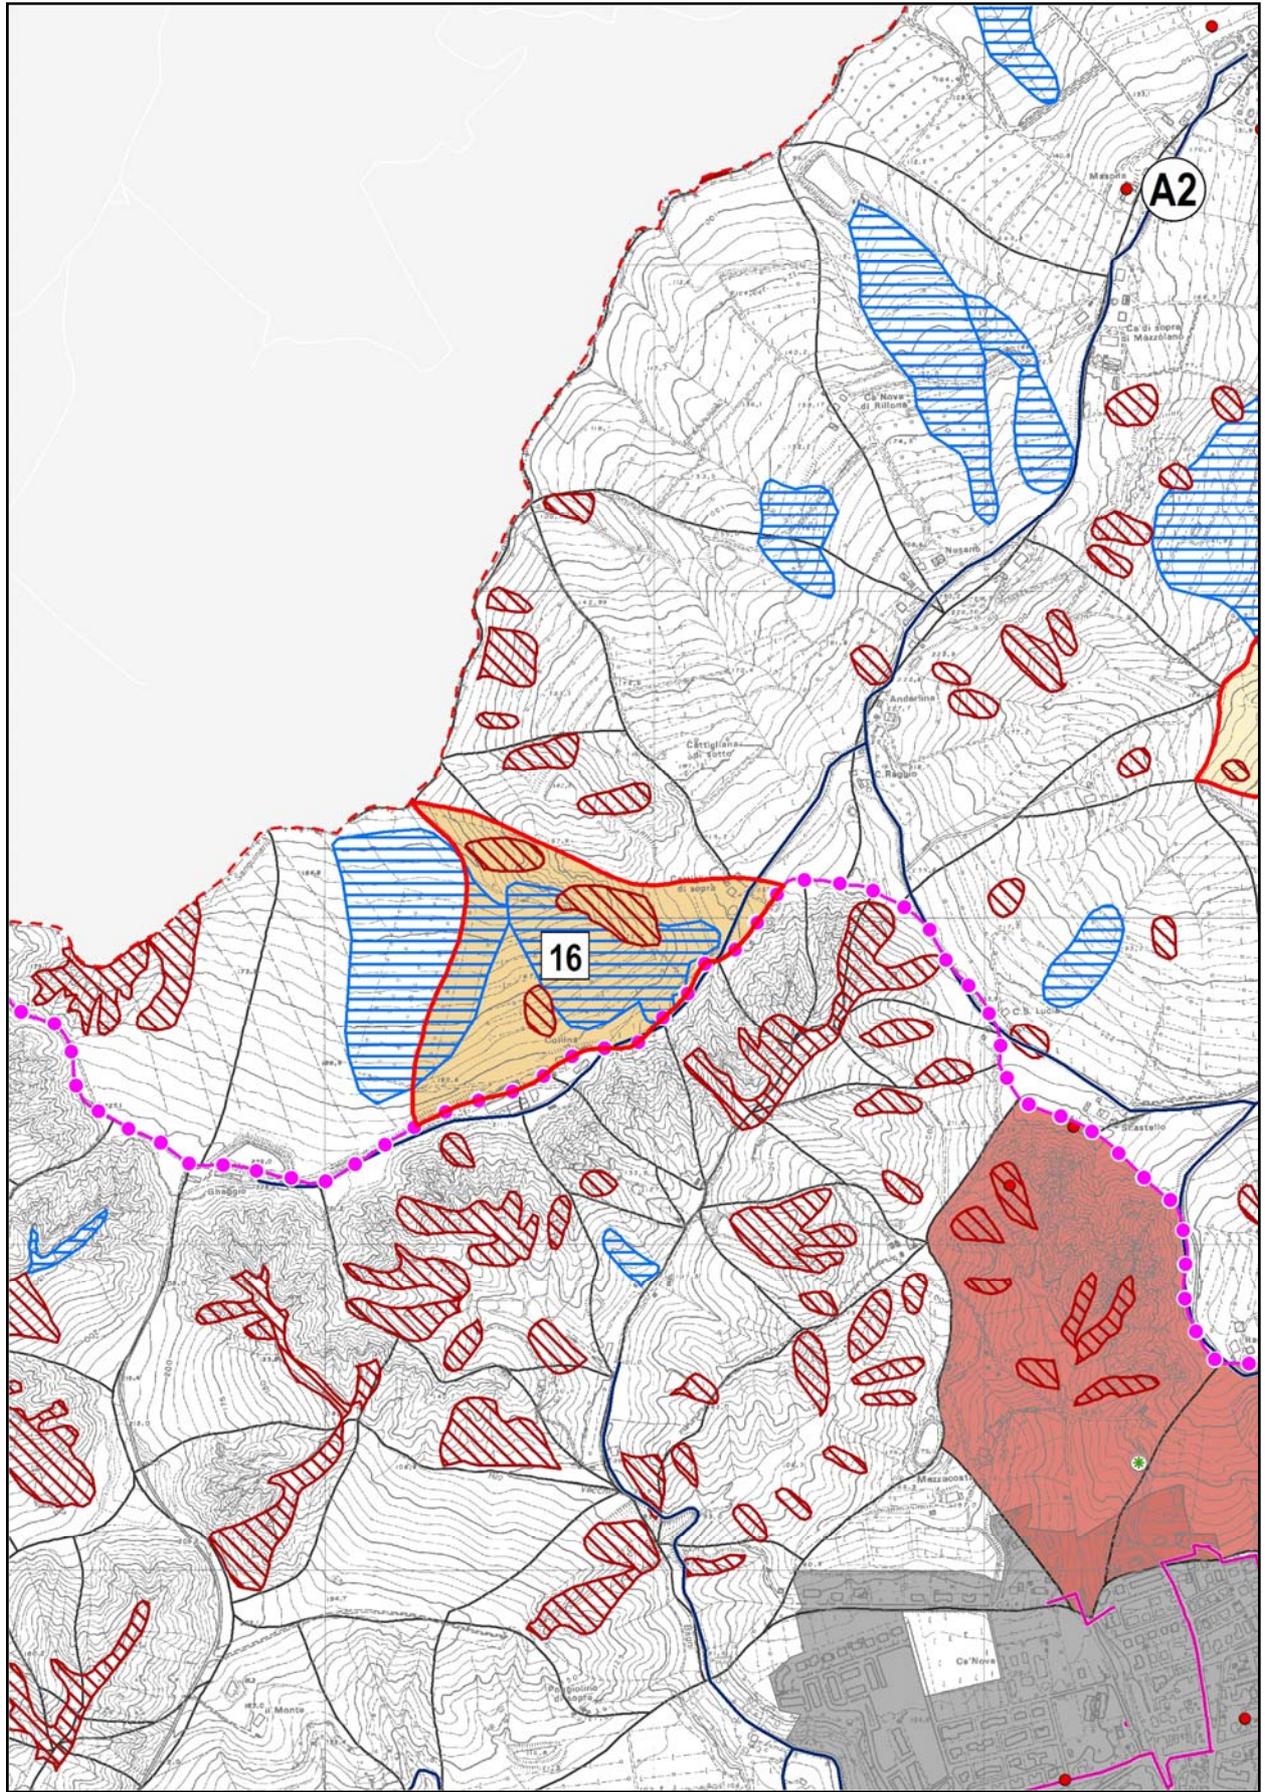
<b>16</b>	<b>RIO SANGUINARIO</b>
U.I.E.	- 6964
Tipo frana	- colamento
Stato di attività	- frana quiescente/attiva - frana attiva
Erosione idrica	- calanco (parziale) - erosione incanalata
Elementi a rischio	- strada comunale - alveo del rio - acquedotto rurale? - insediamenti di allevamento
Danno atteso	- distruzione parziale strada (per alcune centinaia di metri) - alluvionamento a valle
Priorità di intervento	<b>3</b>
Interventi*:	VS, VE, VR, RI, MS, OC, DS

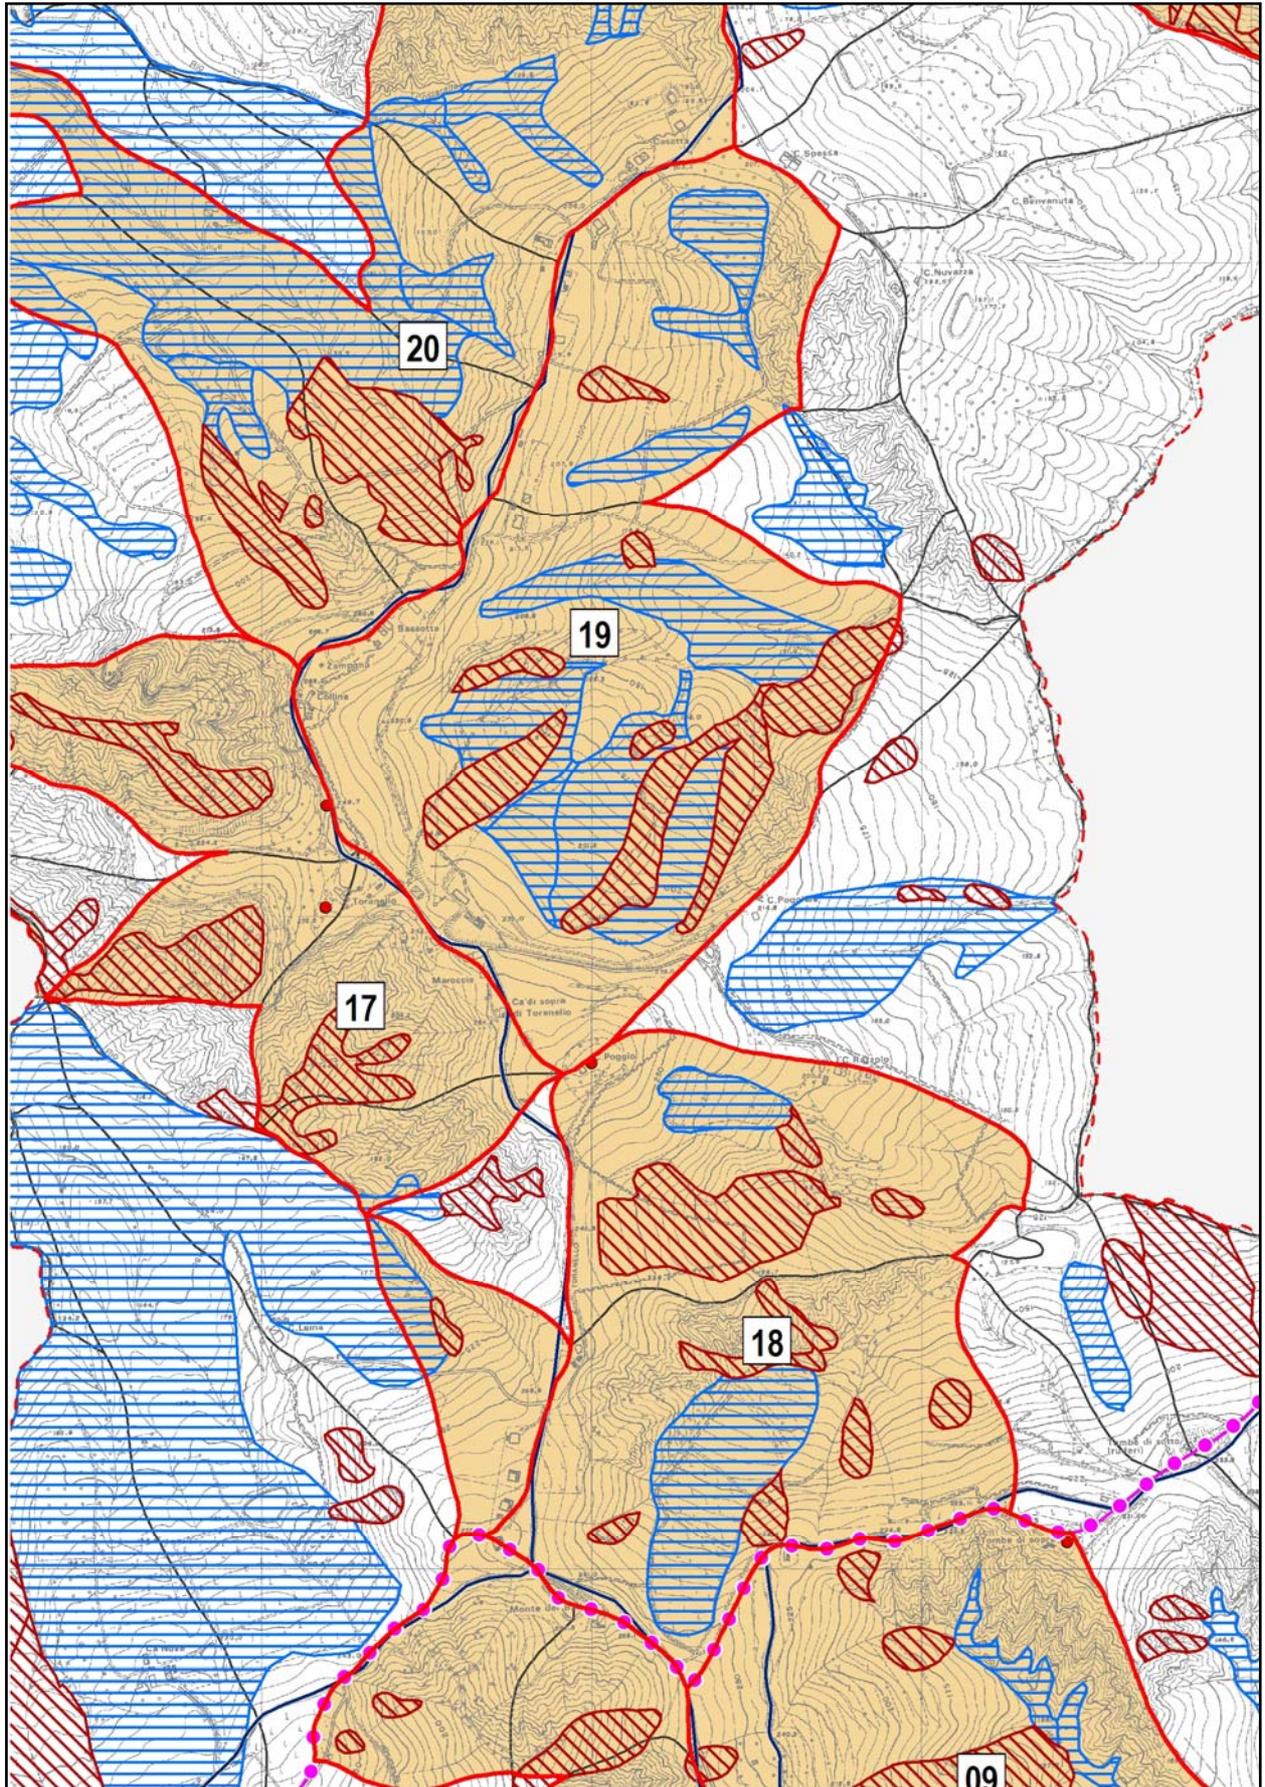
17	TORANELLO OVEST
U.I.E.	- 6629, 6783, 6784, 6923, 7034
Tipo frana	- colamento (almeno una decina di elementi)
Stato di attività	- frana quiescente/attiva - frana attiva
Erosione idrica	- calanco (notevolmente esteso ad aree adiacenti)
Elementi a rischio	- strada comunale - alveo del rio - acquedotto rurale? - beni architettonici minori (ex Chiesa, ...)
Danno atteso	- distruzione parziale strada (per un tratto complessivo di alcune centinaia di metri)
Priorità di intervento	2
Interventi*:	VS, VE, VR, RI, MS, OC, DS

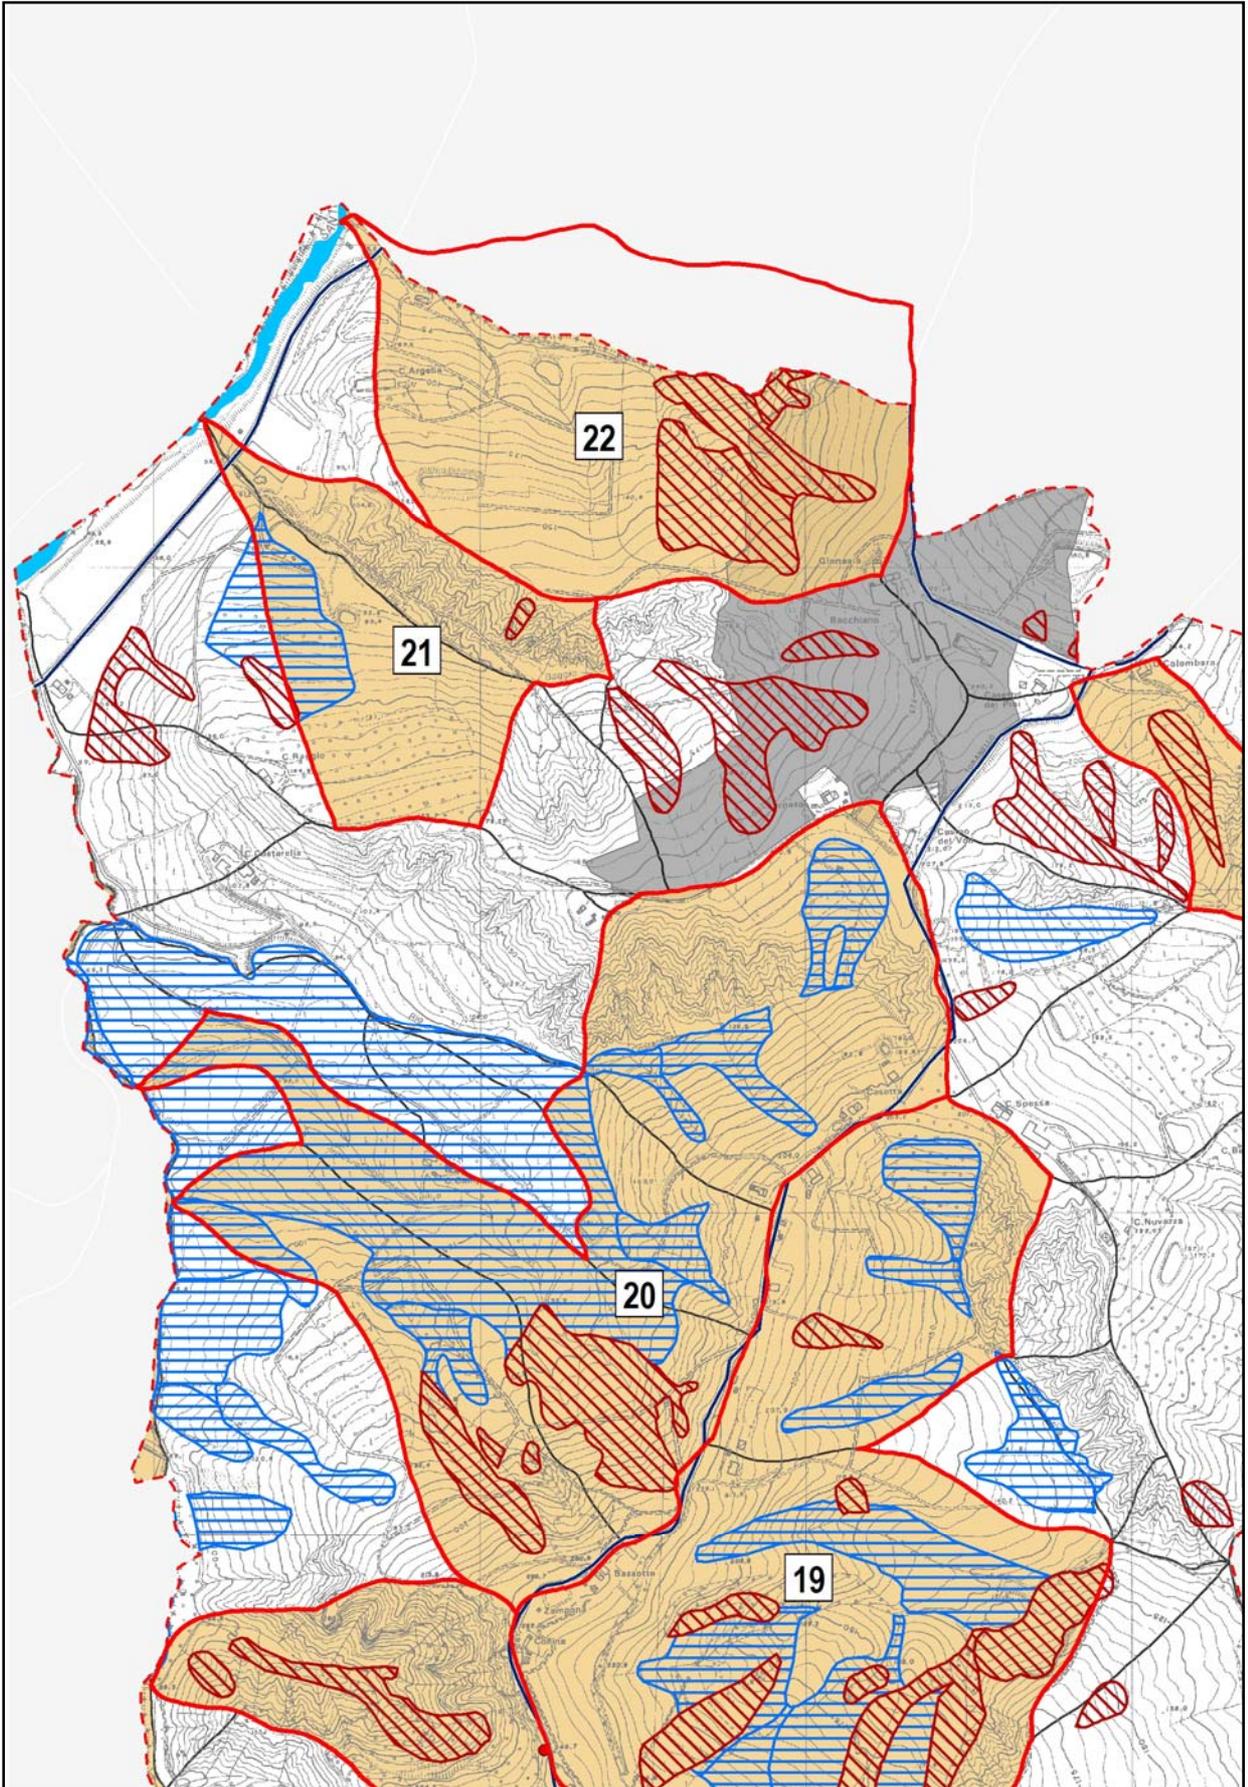
20	TORANELLO NORD
U.I.E.	- 6027, 6175, 6217, 6292
Tipo frana	- colamento (almeno una decina di elementi)
Stato di attività	- frana quiescente/attiva - frana attiva
Erosione idrica	- calanco - erosione incanalata
Elementi a rischio	- strada comunale - alveo del rio - acquedotto rurale?
Danno atteso	- distruzione parziale strada (per alcune centinaia di metri)
Priorità di intervento	2
Interventi*:	VS, VE, VR, RI, MS, OC, DS

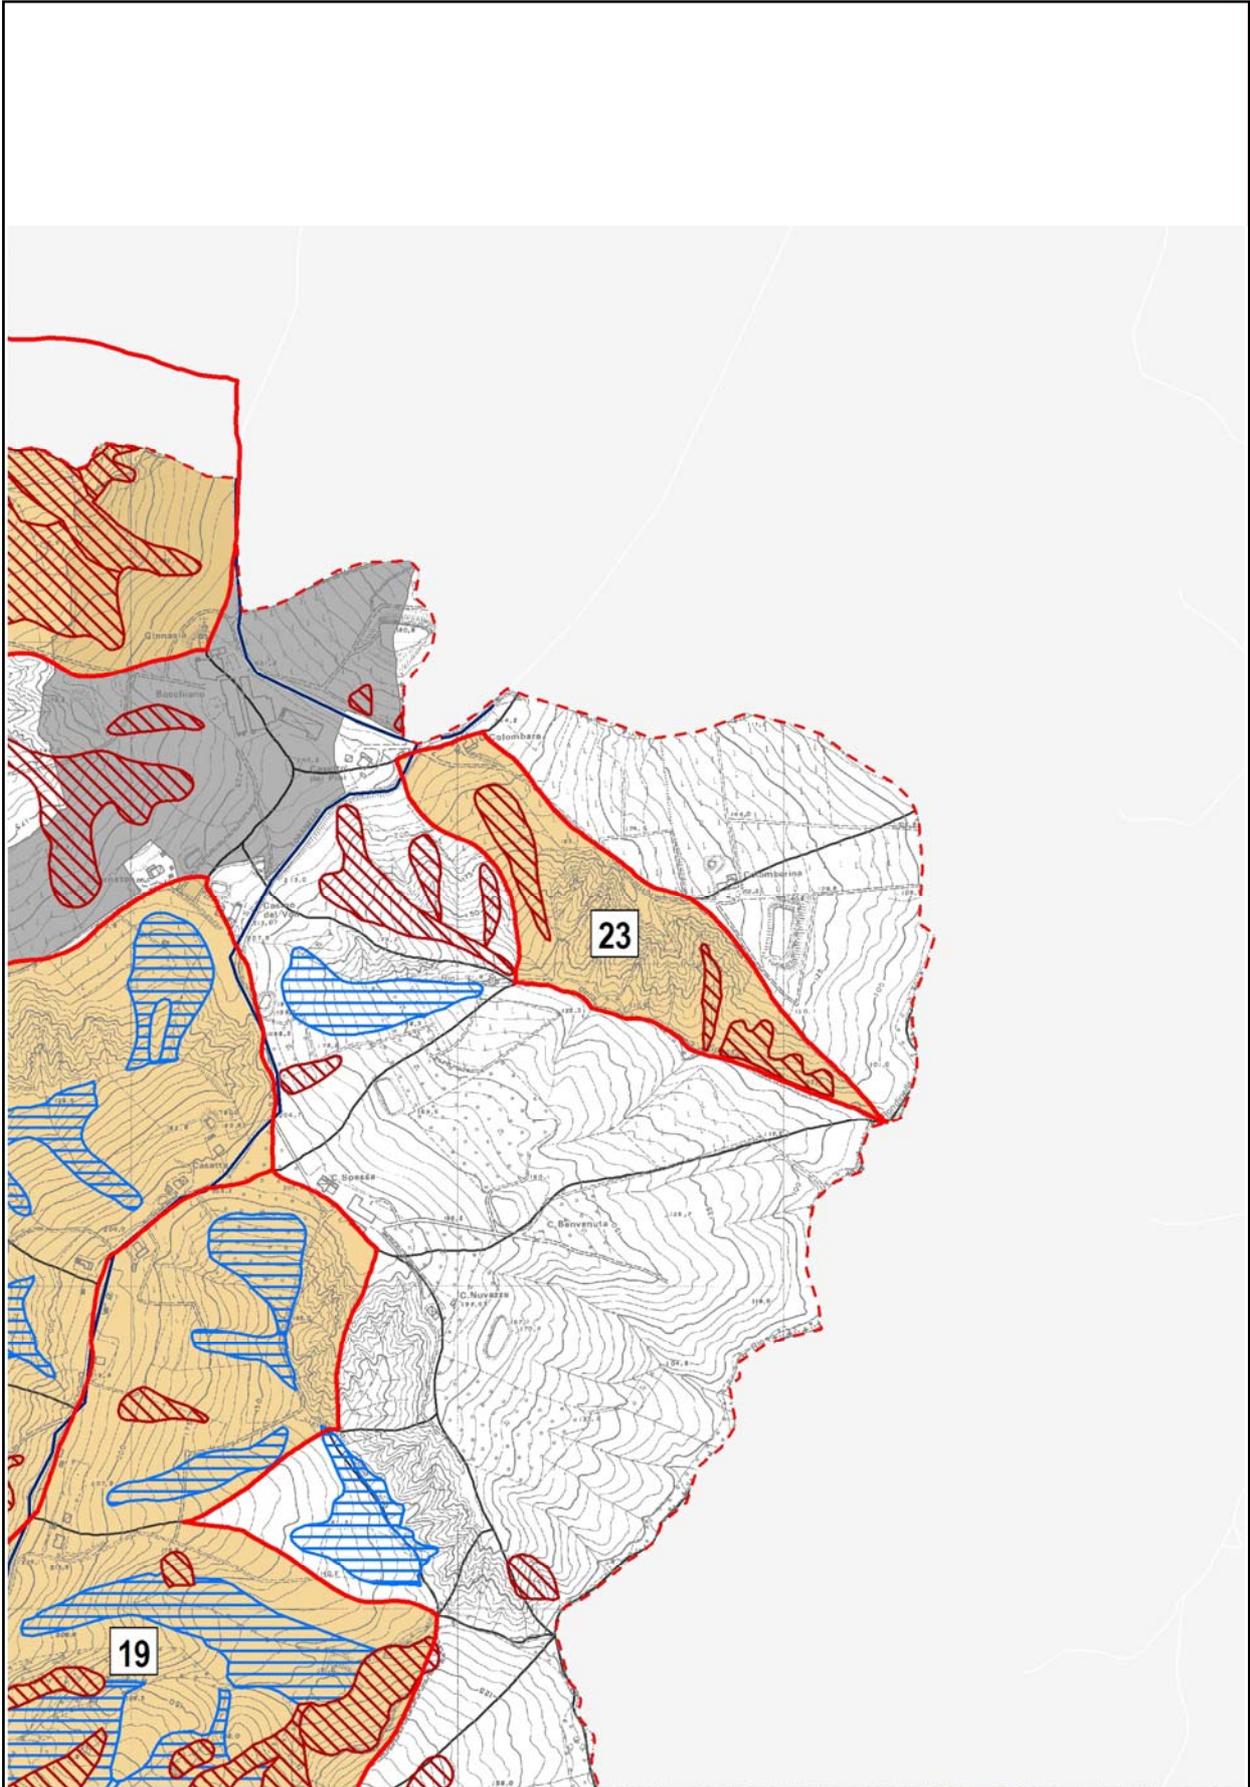
<b>23</b>	<b>RIO DELLA SPESSA</b>
U.I.E.	- 5937
Tipo frana	- colamento (almeno una decina di elementi)
Stato di attività	- frana attiva
Erosione idrica	- calanco (notevolmente esteso ad aree adiacenti)
Elementi a rischio	- strada comunale - alveo del rio - acquedotto rurale?
Danno atteso	- distruzione parziale strada (per alcune decine di metri)
Priorità di intervento	<b>2</b>
Interventi*:	VS, VE, VR, RI, MS, OC, DS
